Hendelsesrapporter

2013

Mikroflyseksjonen

Norges Luftsportforbund

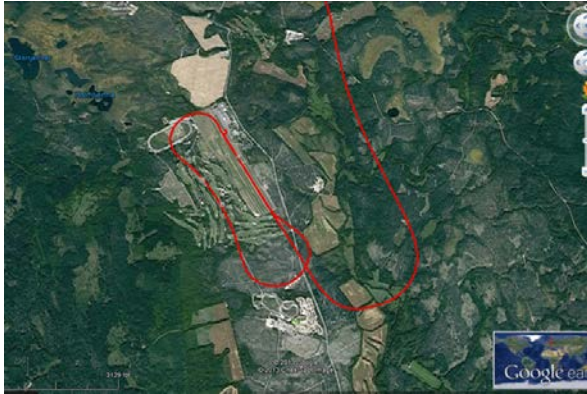
Først og fremst skulle jeg fløyet rett frem og ikke startet på sving. Av en eller annen grunn fikk jeg det for meg at jeg ville klare å svinge rundt og lande på gressbanen. Regelen er å styre unna hindringer og lande rett frem. Burde ikke slått meg til ro med forklaring om Vapor lock som årsak, men fortsatt feilsøking. Motor burde ha blitt bakkekjørt i mange timer for å fremprovosere feil igjen. En løs kobling/kontakt er skummelt da feilen kan komme og gå med mange timers mellomrom. Samtidig er det vanskelig å lokalisere. Det kan være tenningsboks, coil brudd i ledning etc etc.
