Hendelsesrapporter

2014

Mikroflyseksjonen

Norges Luftsportforbund

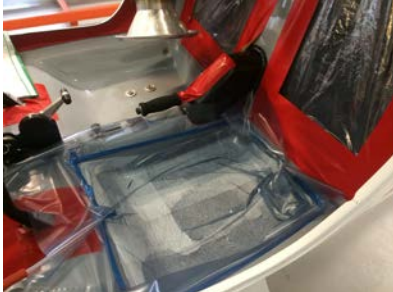
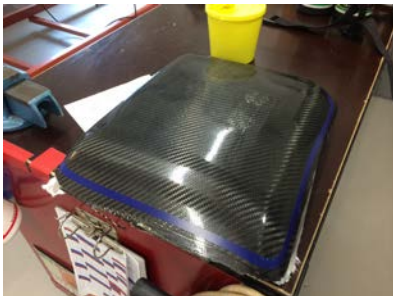
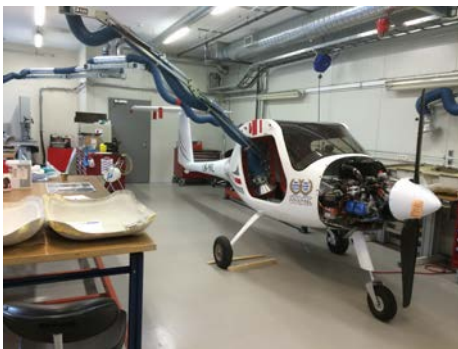
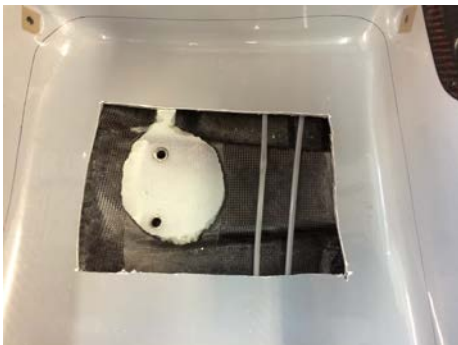
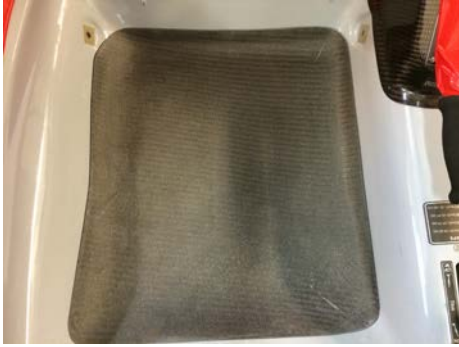
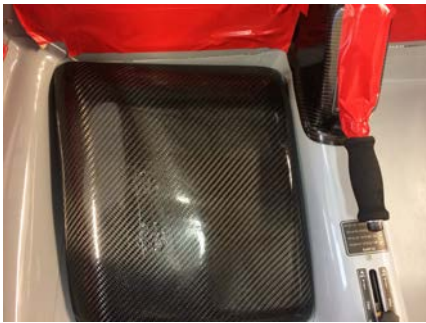
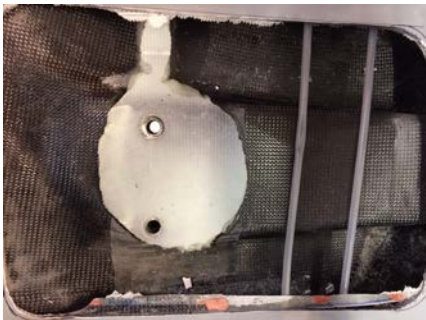
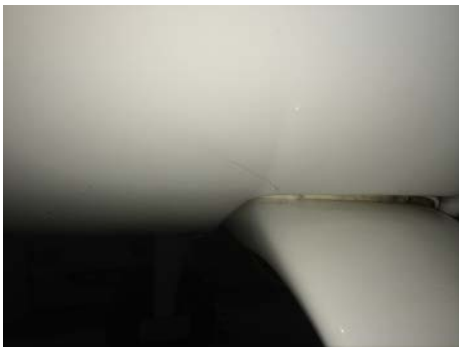
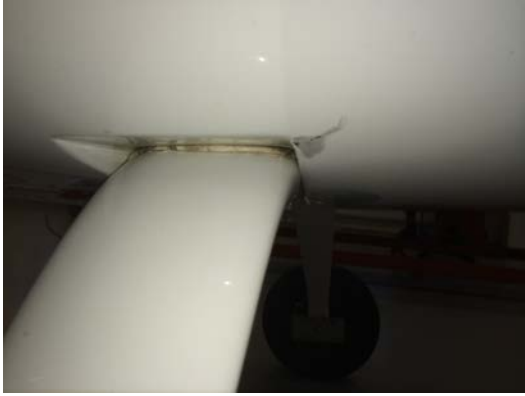
Nr	T	A	Sprekker i understell funnet ved inspeksjon.
14	R	4

Hendelsesdato	Oppdaget rett etter kjøp av fly. (02.10.2013)
Flytype	Pipistrel Virus SW
Motor	Rotax 912 ULS
Pilotens totale mikroflyerfaring	250 timer
Pilotens erfaring på flytypen	80
Flygingens art	NA
Personskade	Ingen
Materielle skader	Sprekk i skroget, rett ved innfestingen til understellet.
Aktuelt vær	NA

Etter ca en ukes tid etter jeg kjøpte flyet satte jeg det på en løftebukk for vinterlagring på Oppdal. Jeg dro på jobb på Kjeller. Etter noen dager ringer min far, da har de lagt merke til noen sprekker i lakken på hver side. Ca 4-5 cm lange rett bak innfestingen til understellet. Jeg snakket med flere, både i seilflymiljøet, mikro og motor. Samt mange her på jobben. Alle trodde dette bare var noen gelcoat sprekker, noe jeg også trodde. Etter ca ett halvt år med bruk så jeg plutselig en dag at sprekkene var blitt noen millimeter lengere på den ene siden. Jeg borescopet, da syntes jeg at jeg kunne se noe (som viser seg i ettertid ikke var noe). Da fikk jeg med noen fra NDT avdelingen, de tok ultralyd for å lete etter sprekker. De var noe usikker - da valgte jeg å demontere vingene for nøyere inspeksjon.

Det viste seg at det var gel coat sprekk på den ene siden (den siden med lengst sprekk faktisk) og en sprekk på andre siden som er under reparasjon. Sprekken er slipt ned, den gikk ikke tvers igjennom skroget. Vi har enda ikke slipt ned lakken på yttersiden for å inspisere, men det blir utført kommende uke.

Jeg har korrespondert en god del med fabrikken og sendt noen bilder. De har også utarbeidet en rep plan til denne type skader.
