## Funn av alvorlige sprekker i hovedrør på Ikarus C42 2001 mod.

I forbindelse med sjekk ihht Teknisk melding TEKNISK MELDING, #1-2013 - IKARUS C42B, på ny sendt ut i dag som TM-03-2017 - Ikarus C42

*SERVICE BULLETIN 16th June 2016 Owner's Service Bulletin – OSB 29 Issue 1. Applicability – Ikarus C42 all models Inspection of main fuselage tube for cracking around cut-outs, **ble det funnet alvorlige sprekker i hovedrørets underside.***

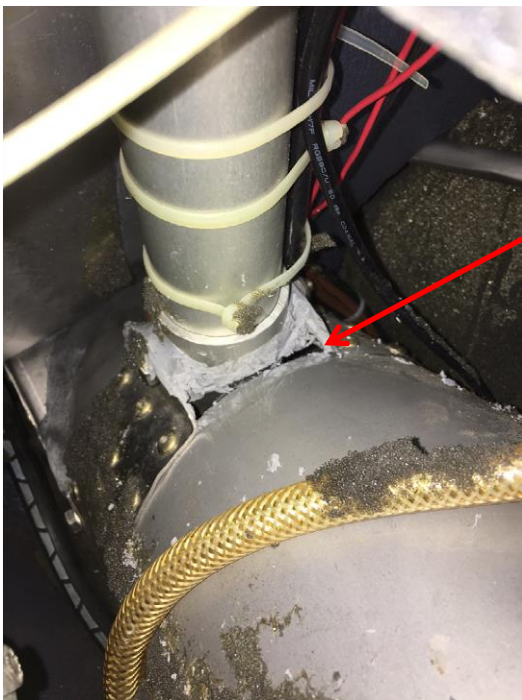
Vi løsnet støydempingen i fremkant av siderorspedalene. Denne sitter godt limt, og en må regne med å skade denne for å komme til. På vårt fly var det i tillegg fuget rundt hullet i hovedrøret, der inspeksjonen skulle foregå. Vi fjernet forsiktig fugemasse rundt hele området. Heldigvis fant vi ingen sprekker. Denne inspeksjonen tok over en time, medregnet fjerning av fugemasse.

Hovedrørets overside ved gjennomføringen til A-røret. Fugemassen er delvis fjernet.

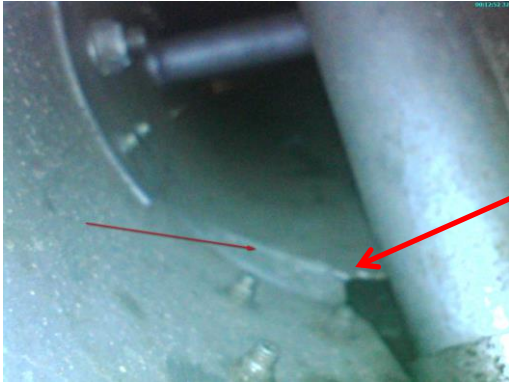
Første indikasjon på at noe var galt, var ved inspeksjon av rørets underside med kamera, utført fra motorsiden. Motor deksel og radiator ble fjernet. I tillegg ble det fjernet ett «dekk-blikk» som sitter i rørets forkant. Dette er naglet til hovedrøret og må fjernes på forsvarlig måte, så en ikke påfører hovedrøret skade, som senere kan utvikle seg. (Det kan virke som om ikke alle modeller har dette dekselet). Et kamera ble ført inn i hovedrøret. Det ble påvist to «mindre» sprekker og en deformering i hovedrørets underside, i gjennomføringen for A-røret.

Første indikasjon på skade. Dekk-blikk i hovedrørets forkant er fjernet og skaden inspiseres med kamera

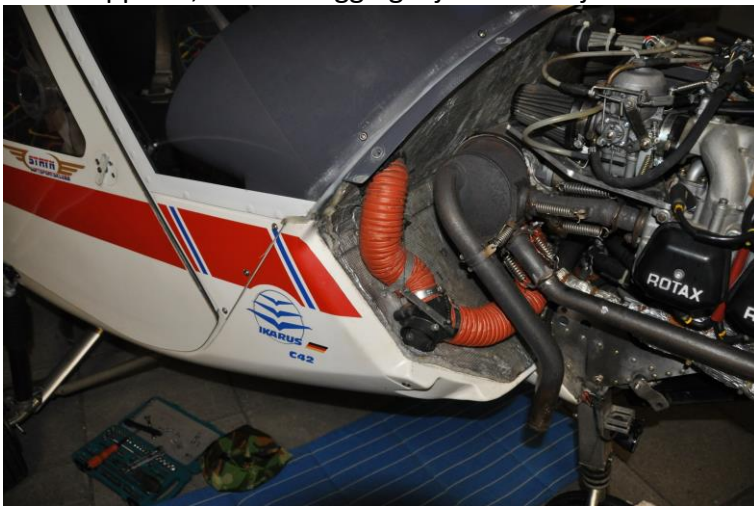
For å ta ned underdelen av flyet må varmeapparat, eksosanlegg og oljetank fjernes. Det brannhemmende materialet på torpedoveggen må også løsnes for å komme til nagler og skruer.

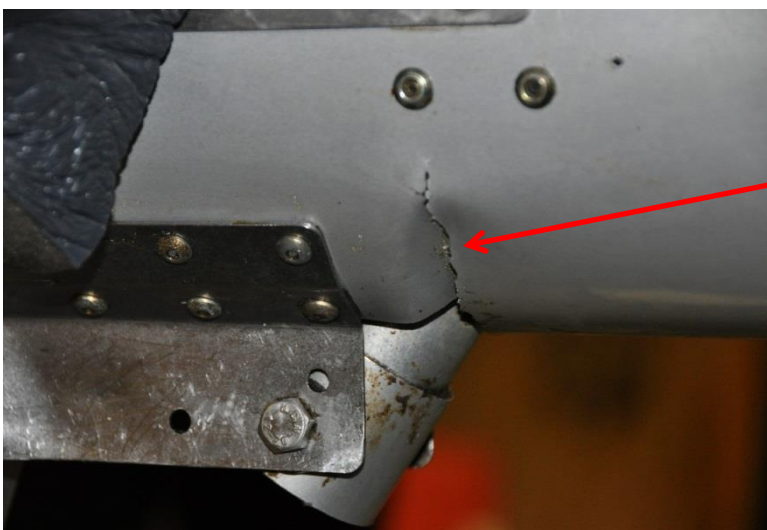
Man må også ta av stagene som holder hoved hjulene i riktig posisjon. Det er viktig å sikre flyet, så det ikke ruller og hjul og innfesting får skade. Vi brukte 4 timer på denne operasjonen. Når underdelen endelig kunne fjernes, viste det seg at hovedrøret hadde en kompresjonsskade i tillegg til en kraftig sprekk på venstre side av røret på ca 60mm. Sprekken på venstre side åpnet seg ved lett sideveis press mot spinneren. Hovedrørets styrke er vesentlig redusert.

Sprekk i hovedrørets underside (Venstre side). Denne starter ved A-rørets utsparing og strekker seg 60mm oppover.

Foto av skaden er forelagt Ikarus, gjennom deres Skandinaviske kontaktperson. De uttaler at hovedrøret må byttes.

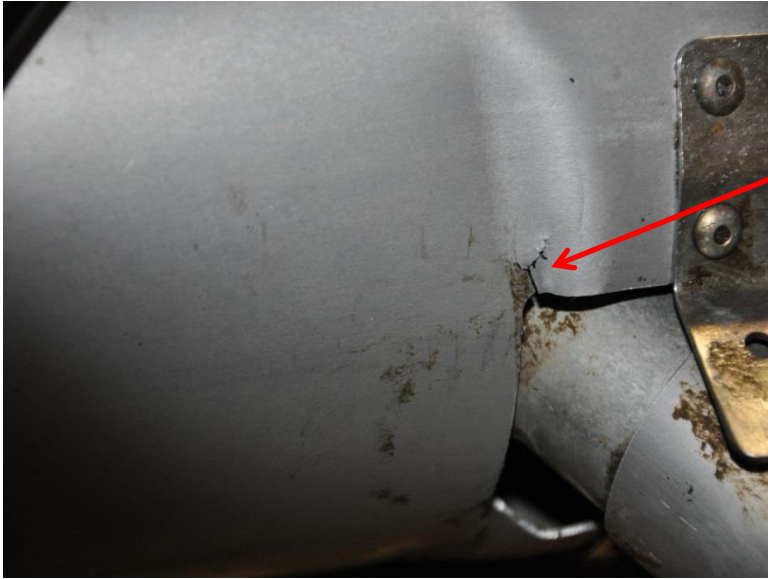
På høyre side var sprekkdannelsen ca 18mm.

Sprekk i høyre side, 18mm.  
Kompresjonsskaden på røret  
synes godt.
