**RAPPORT FRA UNDERSØKELSESKOMMISJON NEDSATT AV
FALLSKJERMSEKSJONEN NORGES LUFTSPORTSFORBUND I FORBINDELSE MED
FALLSKJERMULYKKE 25.10.03 I KALSKRÅTIND DER (F.)
OMKOM**

Granskningskommisjonen 1/03

Fallskjermseksjonen Norges Luftsportsforbund

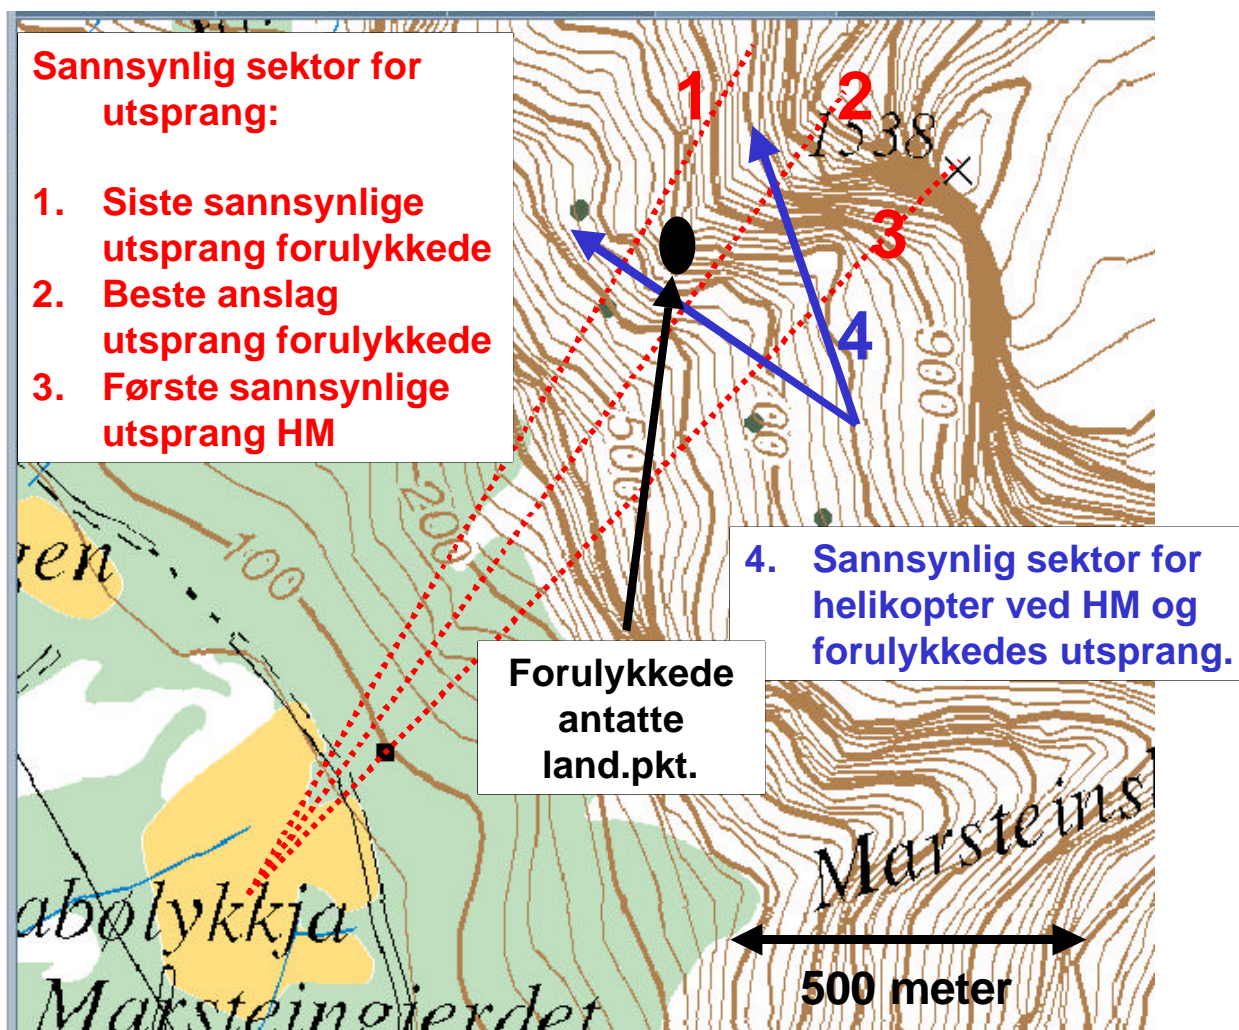
Figur 1 Kommisjonens anslag på utsprangs- og landingspunkt

På bakgrunn av at det eneste kartmaterialet kommisjonen har hatt tilgang til er 1:50 000 kart med ekvidistanse 20 meter, har det ikke vært mulig for kommisjonen å fastslå, med sikkerhet, elevasjon og posisjon for landingspunkt.

Figur 1 viser kommisjonens antagelser i forhold til utsprangs- og landingspunkt for og

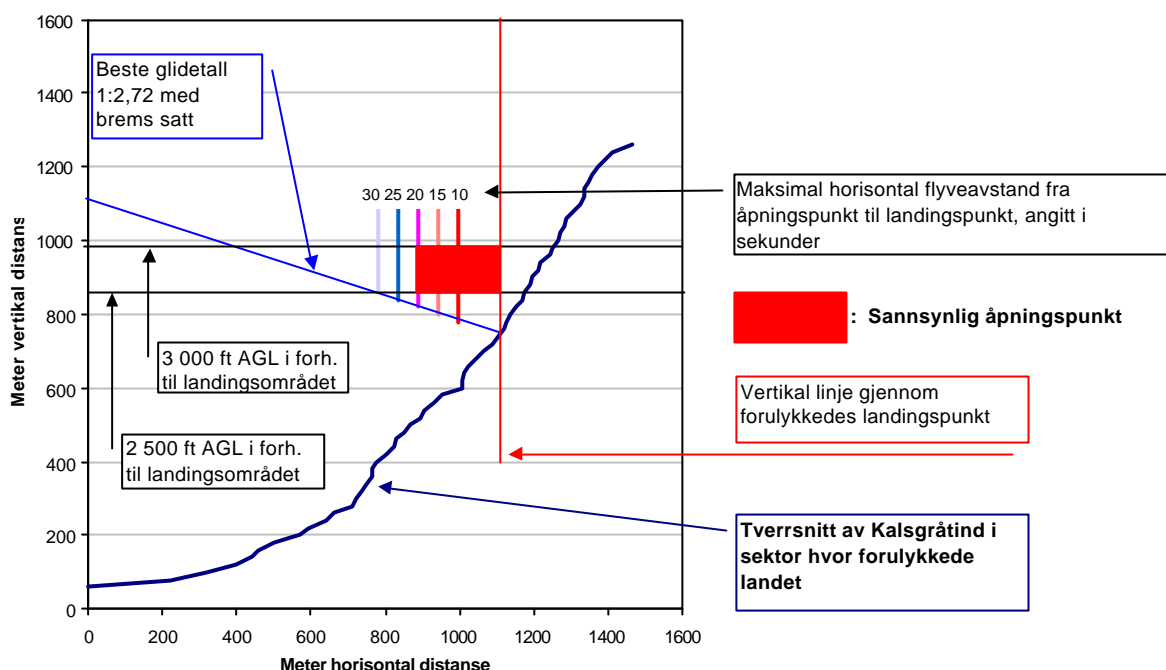
Figur 2 Sannsynlig åpningspunkt

Diagrammet i figur 2 viser kommisjonens antagelse om hvor sannsynlig åpningspunkt kan ha vært. Diagrammet baserer seg på at [redacted] har landet på 740 moh. Dette er beheftet med noe usikkerhet, som omtalt over. Maksimal horisontal flyveavstand er beregnet ut fra testhopp kommisjonen har gjennomført med tilsvarende hovedskjerm og vingbelastning. Produsenten av hovedskjermen har bekreftet kommisjonens funn. Kommisjonen har funnet at det er sannsynlig at [redacted] har aktivert hovedskjermen mellom 2 500 ft og 3 000 ft. Vitner har observert at hun har gjort en venstre sving i løpet av skjermturen. Skjermturen har vart i mindre enn 30 sekunder. Hun kan da ikke ha tilbakelagt like lang avstand som under 30 sekunder rett frem flyging. Kommisjonen har derfor sett det som sannsynlig at hun har hatt åpningspunkt med mindre horisontal avstand til terreng enn tilsvarende 20 sekunder rett frem flyging. Diagrammet viser at hun har hatt mindre enn 1 500 ft vertikal distanse til terrenget. Høyeste sannsynlige horisontale avstand er 760 ft/232 meter.

Om hennes landingspunkt var så høyt som på 840 moh, som kommisjonen ikke har avvist, vil både vertikal og horisontal avstand til terrenget ha vært betydelig lavere enn i figur 2.

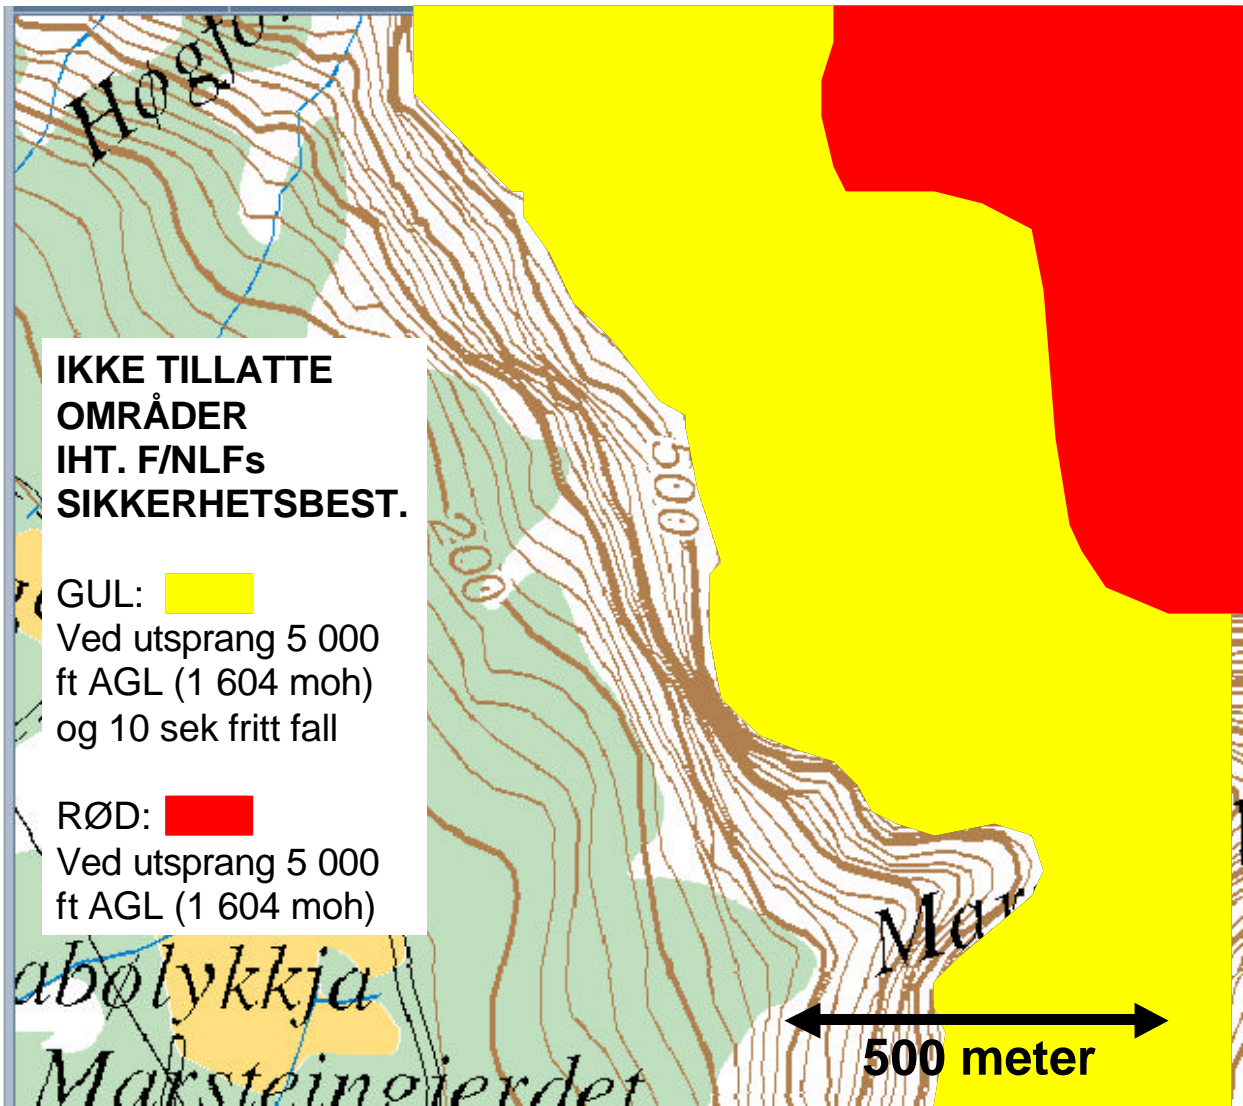
Figur 3 Ikke tillatte utsprangspunkt iht HB pkt 102.5.1 ved 10 fritt fall fra 5000 ft AGL

Iht F/NLFs HB pkt. 102.5.1 skal trekk av hovedskjerm utføres slik at hopper oppnår bærende hovedskjerm 2 000 ft AGL. Videre i pkt 100.7.1 spesifiseres ” Ved kupert terreng regnes høyden over høyeste punkt innen 500 m radius fra det beregnede åpningspunkt.”. Se figur 3 for illustrasjon av virkningen av HBs punkt 102.5.1. Figur 3 beskriver ulovlige utsprangspunkt fra 5 000 ft AGL (1 604 m MSL) i forhold til landingsområdet ved Marsteingjerdet. Gult område er ikke-tillatte utsprangspunkt når det planlegges med 10 sekunder fritt fall tid. Rødt område angir ikke-tillatte utsprangspunkt uansett fritt fall fra 5 000 ft AGL i forhold til landingsområdet.

I illustrasjonen av ulovlige utsprangspunkt under de nevnte forutsetninger er det ikke tatt hensyn til horisontal forflytning under det frie fallet, dvs den horisontale avstand mellom utsprangs- og åpningspunkt. En fallskjermhopper kan under det frie fallet ha en betydelig horisontal forflytning. Det er ikke rimelig å forvente at en hopper forflytter seg så mye at den horisontale distansen mellom utsprangspunkt og åpningspunkt er så stor som 500 m under et fritt fall på 10 sekunder. Dermed må det også tas hensyn til krav til beregning av åpningshøyde over kupert terreng, jf HB pkt 100.7.1. Figur 3 må dermed anses som liberal i forhold til strengeste tolkning av HBs pkt 102.5.1 og 100.7.1.

Ved utsprangs- og åpningspunkt over "700 moh"-koten, vil 10 sekunder fritt fall fra 5 000 ft AGL (over landingsområdet) medføre at skjermåpning påbegynnes under 2 000 ft høyere enn "700 moh-koten". Dette er et klart brudd på HBs pkt 102.5.1. Kommisjonen mener også at dette innebærer en uakseptabel risiko, i og med at en i denne situasjonen ikke har tilstrekkelig høyde over terrenget til å gjennomføre skjermvurdering og nødprosedyre ved en feilfunksjon, slik dette er beskrevet i HB del 600.

Iht. punkt 3.2 satte HM laveste trekkhøyde til 2 500 ft AGL i forhold til landingsområdet ved Marsteingjerdet. Det er et klart brudd på HBs pkt 102.5.1 når åpningspunkt er over gul sone. Ved trekk 2 500 ft AGL (over landingsområdet) i gul sone vil en ha mindre enn 740 ft høyde over terrenget ved skjermåpning.
