Ulykkesrapport Tønsberg fallskjermklubb 12. September 2024

1 Hendelsen

Den 12. september 2024 oppstod en alvorlig hendelse ved Tønsberg Fallskjemklubben under et trackinghopp på Jarlsberg flyplass. Hopperen som utførte sitt tredje hopp for dagen, ble alvorlig skadet under landingen.

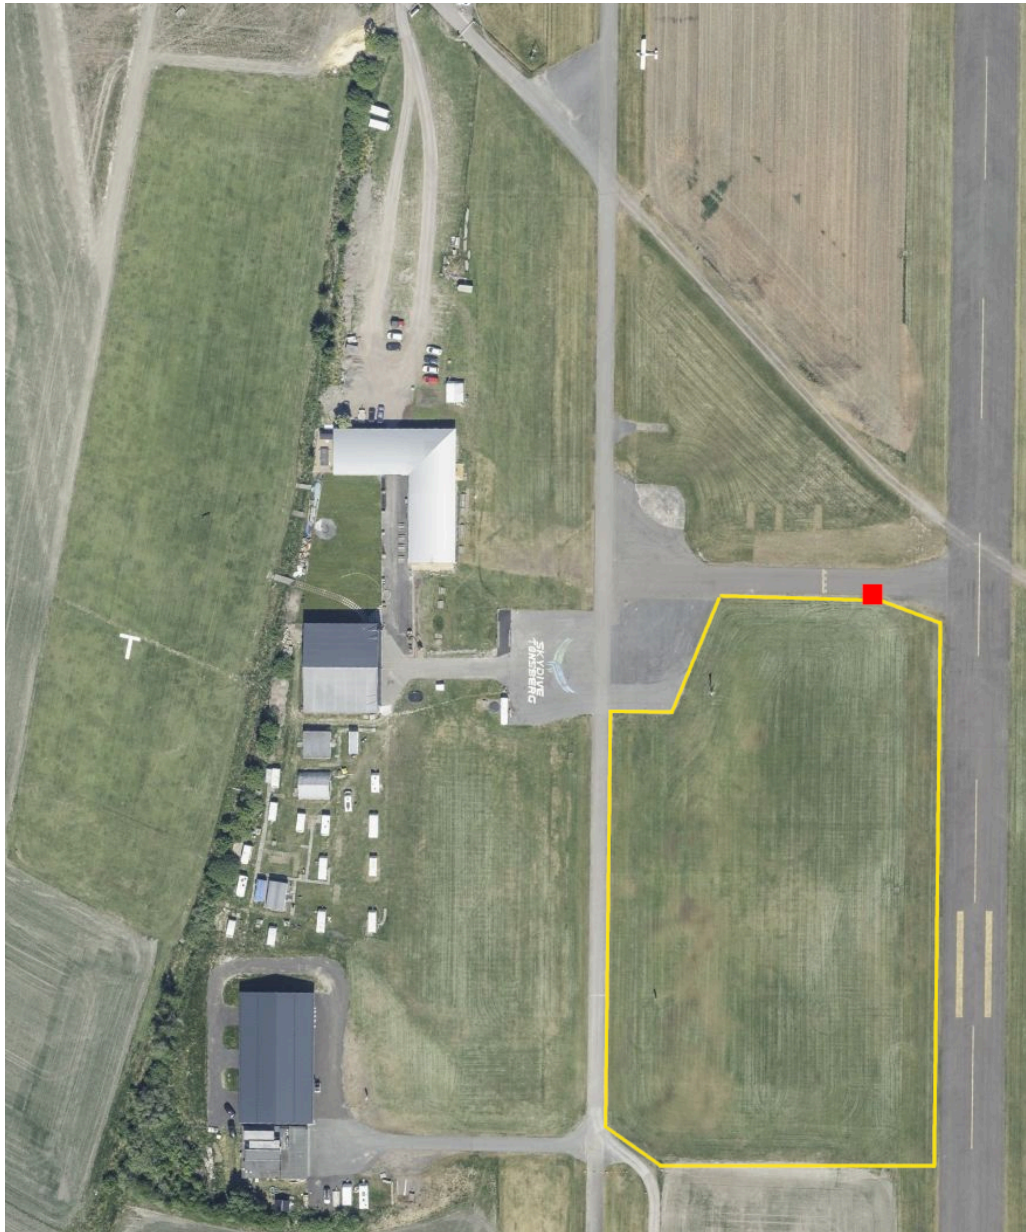
*Fig 1: Oversikt over landingsområder ved Tønsberg fallskjermklubb, Jarlsberg
Gult omriss viser planlagt landingsområde og rød firkant der hopper først traff bakken.*

At den ulykkesrammede hopperen valgte å sette opp på baksiden av taxiwayen, er naturlig, da dette er vanlig praksis for å unngå risikoen ved å kutte inn foran og dermed miste oversikt over hoppere bak. Den ulykkesrammede hadde første nedslag på asfalten på denne taxiwayen.

Nedslag på asfalten/taxiway-en anses å ha bidratt til noe mer alvorlige skader enn om nedslaget hadde skjedd på gresset i landingsområdet, som gir noe mer etter ved påvirkning.
