## ULYKKESRAPPORT – OBSREG #3786

Klubb/sted: Tønsberg FSK / Jarlsberg

Dato for hendelse: 20.08.2025

Rapportdato: 09.01.2026

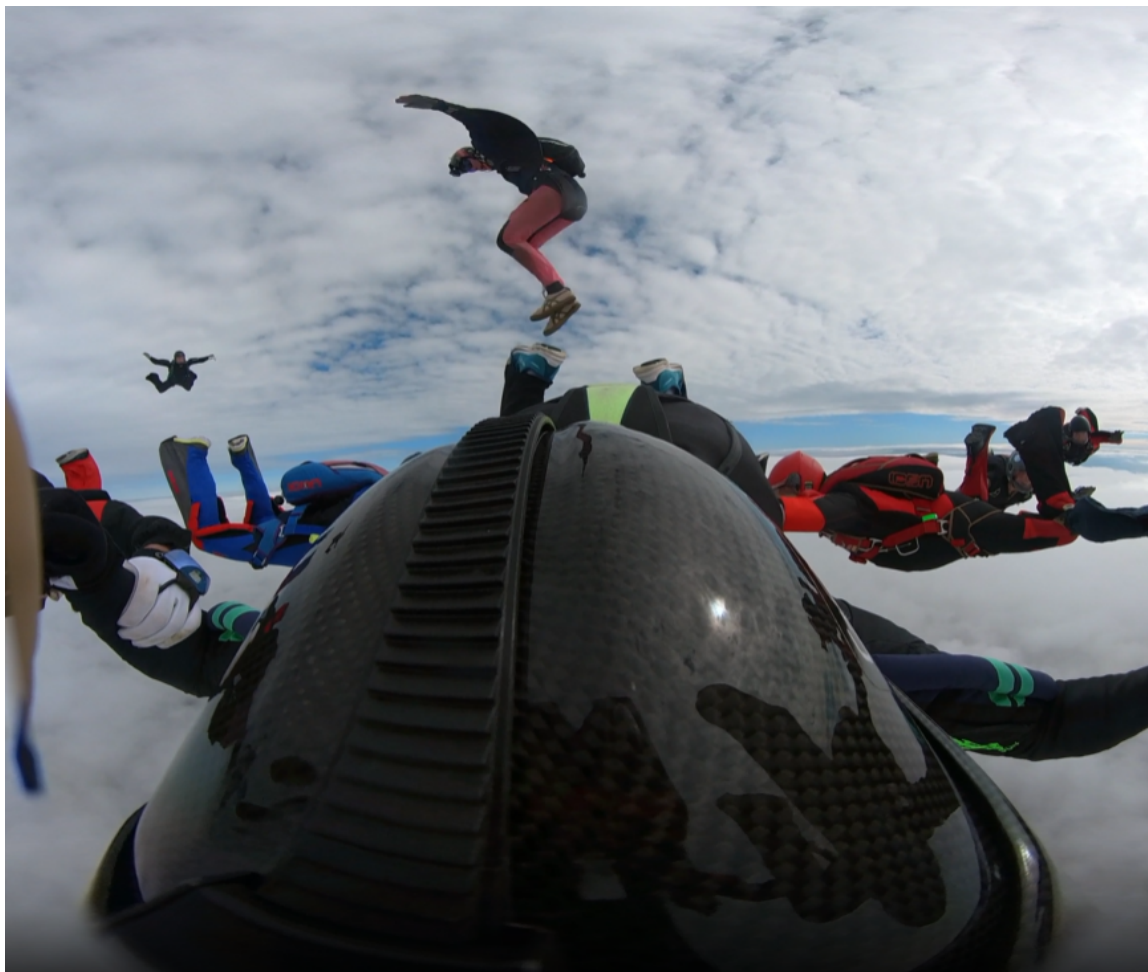
Under et planlagt formasjonshopp med 15 hoppere, pluss én dedikert videoflyger, inntraff en alvorlig hendelse i frittfall. Videoflygeren etablerte en posisjon for langt inn over formasjonen og kom inn i det turbulente området som skapes over formasjonen. Dette resulterte i tap av aerodynamisk løft, og vedkommende fikk et ukontrollert synk ned mot formasjonen med høy relativ vertikal hastighet. Da videoflygeren identifiserer at hen befant seg i turbulensen, initierte hen en korrigerende manøver ved å øke frontal luftmotstand ved hjelp av kamerajakkens vinger for å generere mer drag og bakoverbevegelse. Denne manøveren medførte en betydelig endring i kroppskonfigurasjon, der overkroppen ble løftet til en nær oppreist posisjon. Som følge av dette kolliderte videoflygeren med formasjonshopperen i en vertikal orientering (se bilde 1).

Bilde 1: Videoflyger øverst rett før hen treffer hopper i formasjonen

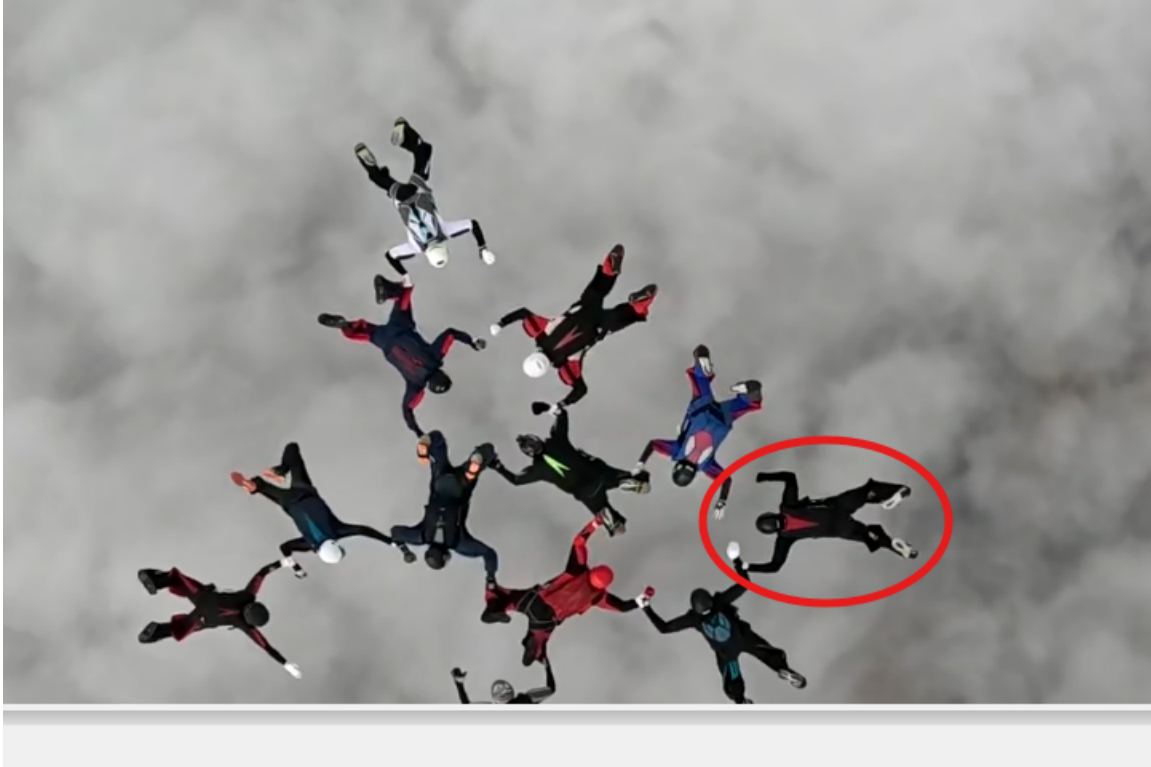
Bilde 2: Sett fra videoflyger sitt kamera idet løft er forsvunnet og videoflyger falt ned mot formasjonen. Hopper som ble truffet er merket med rød ring

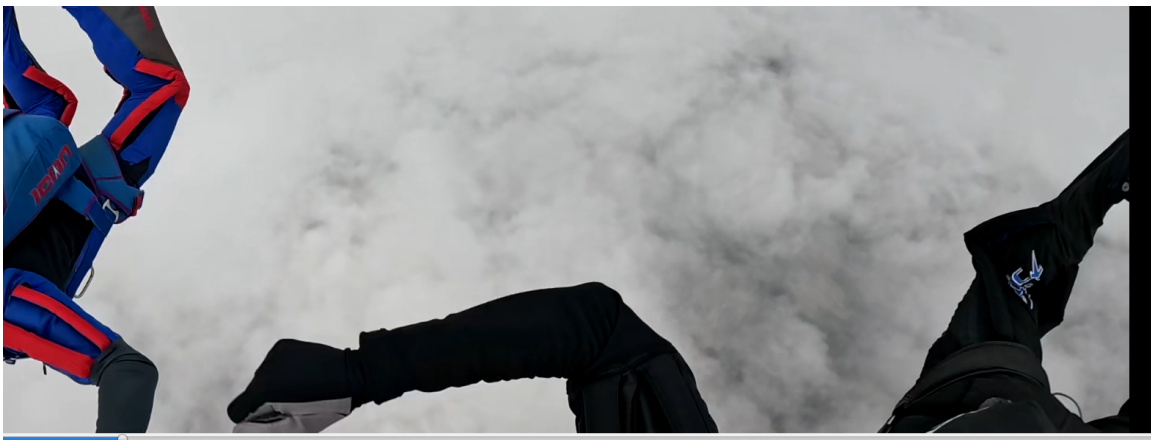
Bilde 3: Sett fra videoflyger sitt kamera idet hen traff hopper i formasjonen.

Videoflyger traff hopper i hodet med sitt venstre kne, noe som medførte korsbåndskade hos videoflyger. Treffet resulterte i at hoppere i formasjonen fikk en bevissthetsforstyrrelse.

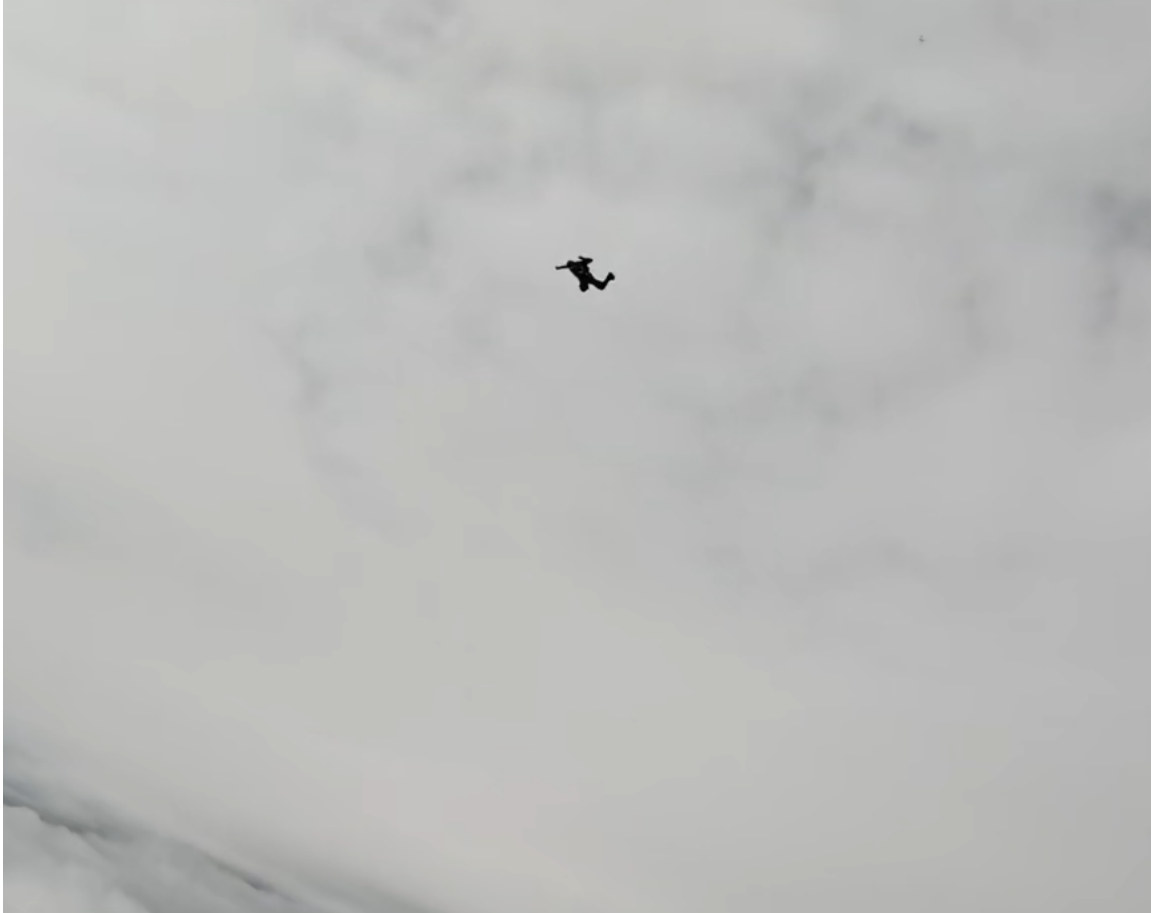
Bilde 4: Sett fra videoflyger sitt kamera, hopper i frittfall etter å ha blitt truffet.

Hopperen roterte sakte, men har tilsynelatende delvis kontroll på kroppen i frittfall. Hopperen husker ingenting av hoppet og trakk hverken hoved- eller reserveskjerm, noe som kan tyde på en bevissthetsforstyrrelse.

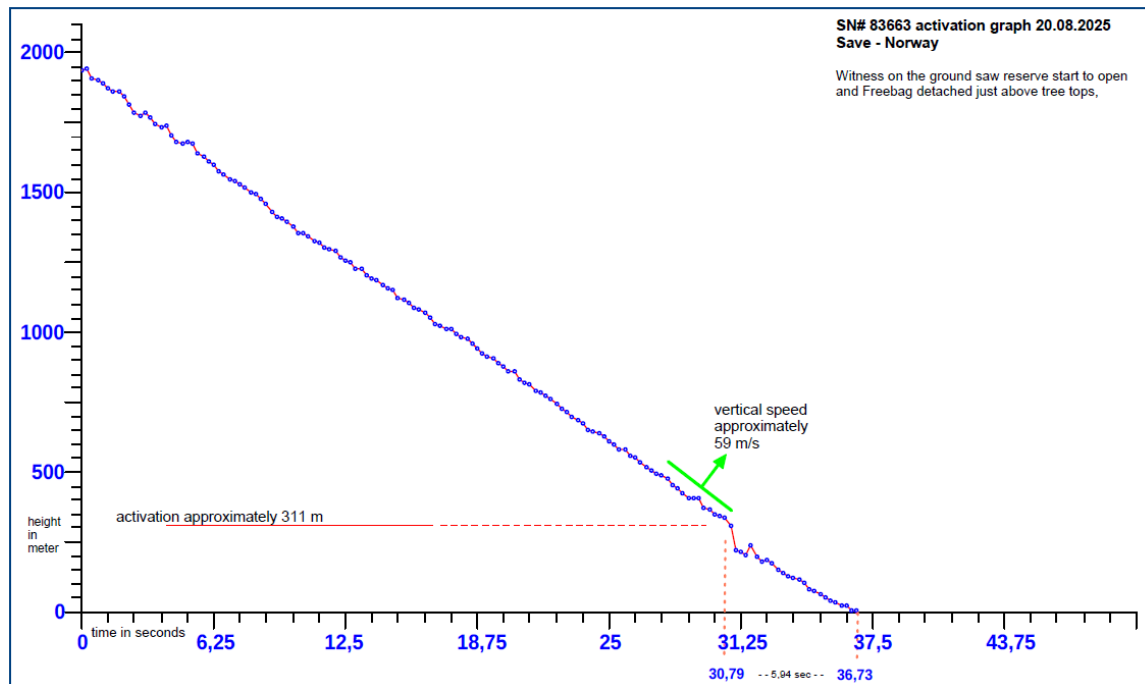
*The graph is stunning, if someone does not know that the jumper survived, it looks like that the canopy did not open up.*

*He was still quite fast towards the end / ground.*

*So definitely, the A2 setting saved his life as the activation happened at the elevation of 311 meters AGL as he was getting faster towards the activation and reached vertical speeds of approximately 59 m/sec. Therefore the CYPRES activated a bit higher which was good for him as well.*

*Attached you will find the graph of the activation."*

Utvalget ber SU ta stilling til om justering av nødåpner bør være obligatorisk, ikke frivillig slik det er nå.
