Rapport fra undersøkelseskommisjon nedsatt av

Norges Luftsportforbund

**i forbindelse med ulykke 18.06.2023
på Kjeller Flyplass i Lillestrøm**

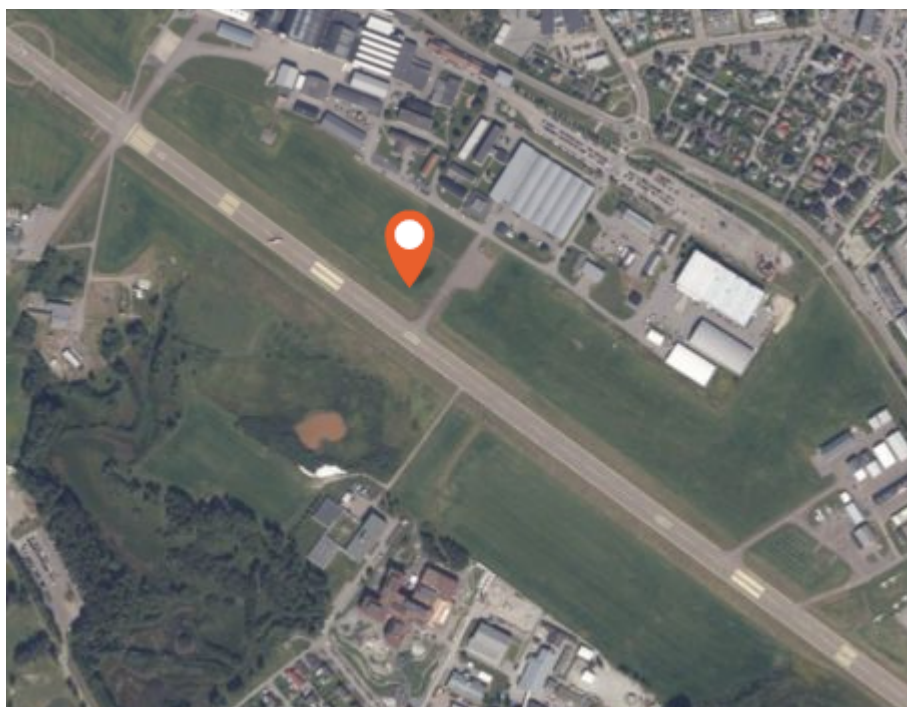
Figur 2: Flyfoto Kjeller

Ulykken skjedde ved Kjeller Flyplass. Plassen er flere ganger benyttet til innhopp og oppvisninger. Landingsområder er merket av i Figur 2 i henhold til hoppleders plan for oppvisningen.
