**Rapport fra undersøkelseskommisjon nedsatt av**

**Norges Luftsportforbund**

**Fallskjermseksjonen**

**i forbindelse med fallskjermulykke 06.07.2024 på Fagerhaug flyplass, Oppdal.**

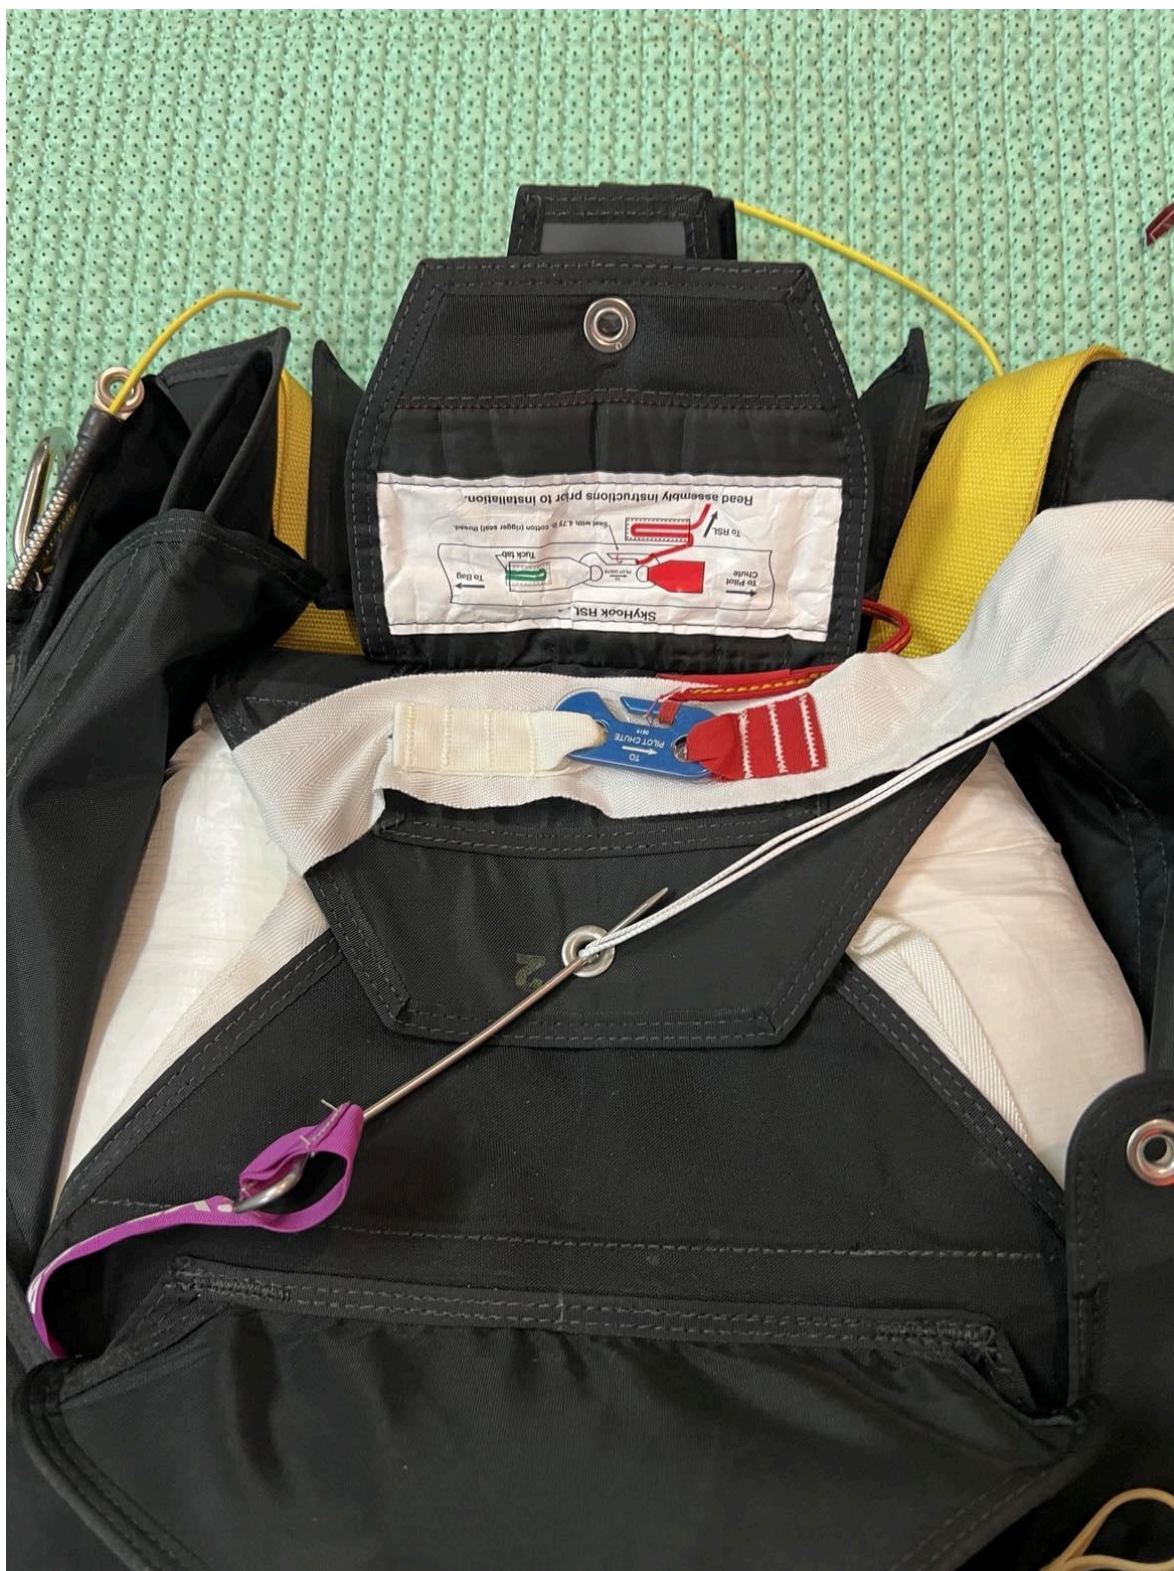
Bilde 3 - Foto fra pakking av Skyhook fra siste hovedkontroll.

Materiellkontrolløren som pakket reserveskjermen har dokumentert korrekt pakket skyhook på den aktuelle riggen. Dette er i samsvar med hva som ble funnet på utstyret i etterkant. Det er ikke krav til slik dokumentasjon under reservepakking, men det er verdt å ta med seg i denne

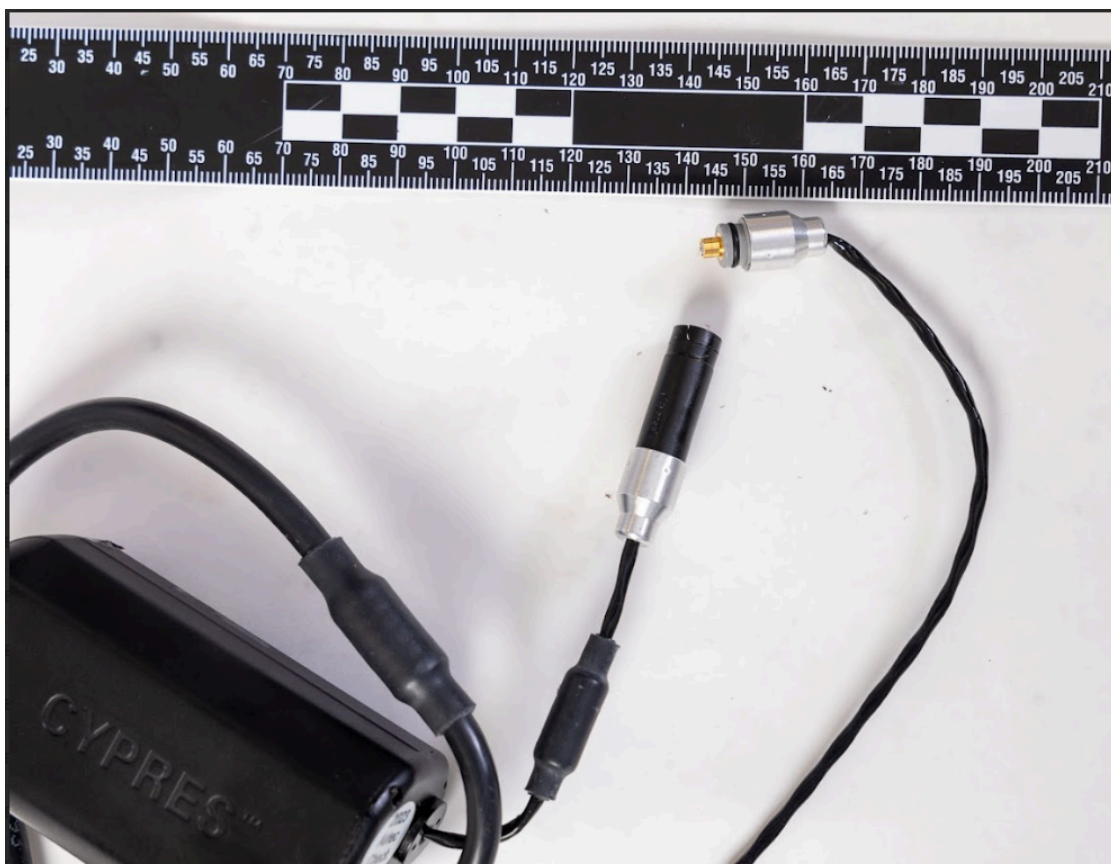
Bilde 4: Brudd i koblingen mellom hovedenhet og kutter i nødåpneren

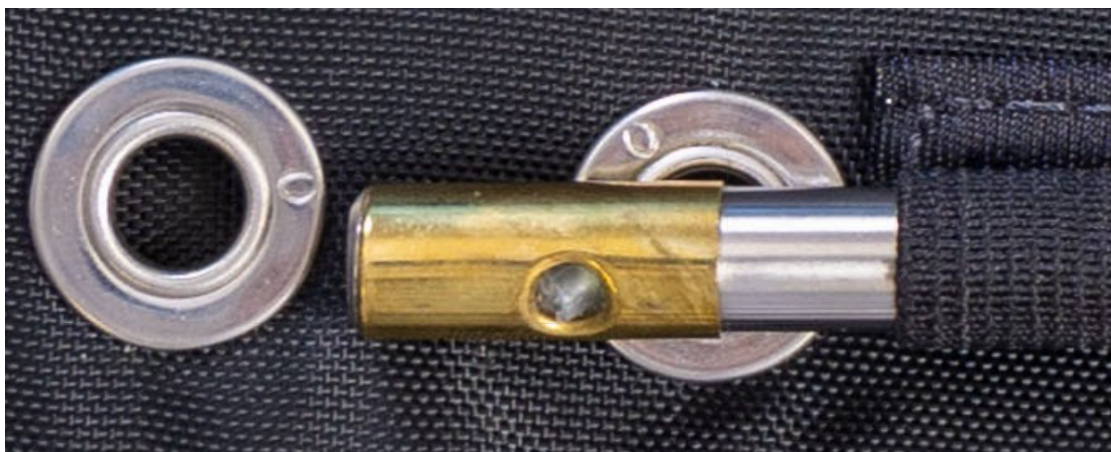
Bilde 5: Kutter har aktivert. Kniven har blitt skutt frem og lukker hullet loopen trees igjennom.

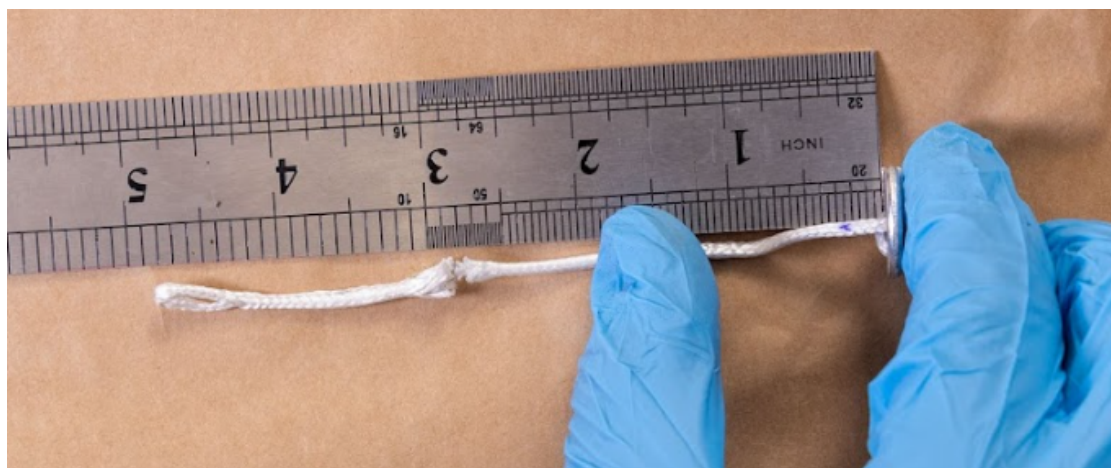
Bilde 6: Reserveloop som er kuttet over. Lengden måler 4,80 tommer.

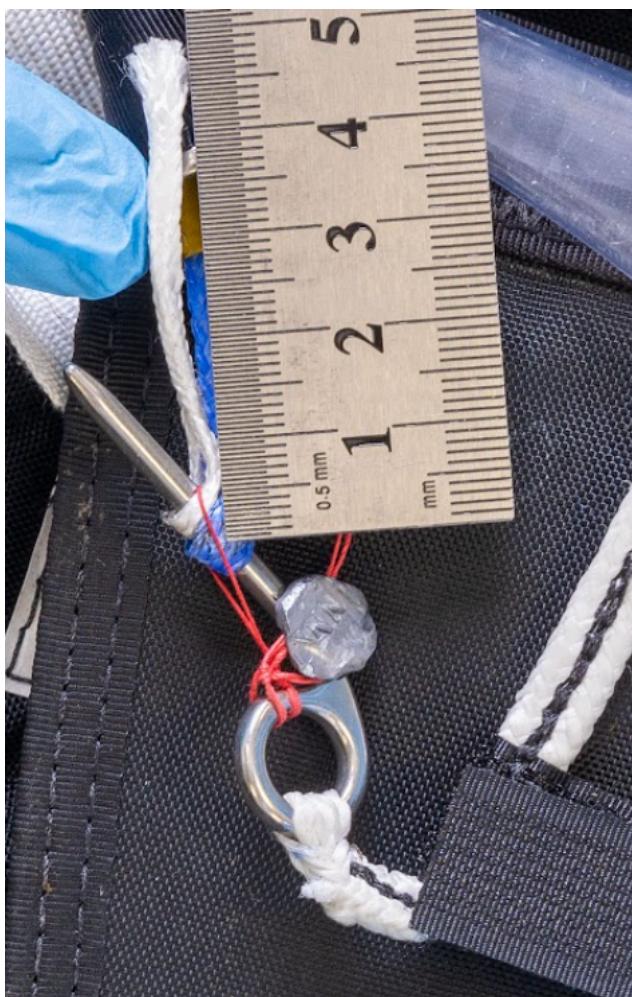
At plombekoden stemmer overens med loggkortet (NNY) utelukker også sabotasje av reserveskjermen.

Bilde 7: Reservepinne med hel plomberingstråd og plombekode "NNY"

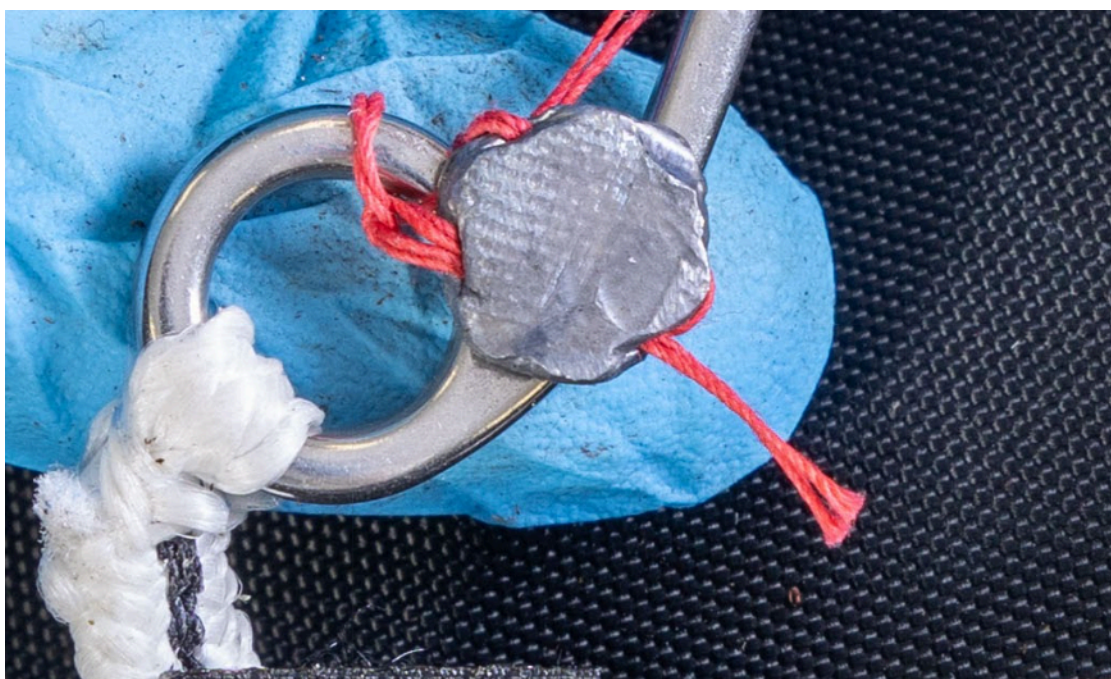
Baksiden av blyplomben har et rutete avtrykk i samme mønster som stoffet på reservekontaineren. Dette er uvanlig, og kan tyde på at blyplomben har blitt presset mot stoffet med stor kraft. Dette kan støtte hypotesen om at reservekontaineren har vært lukket i sammenstøtet. En annen plombe klemt sammen med samme plomberingstang (NNY) har ikke dette mønsteret på baksiden, så avtrykket må ha oppstått etter selve plomberingen.

Bilde 8: Rutete avtrykk på baksiden av blyplomben, sammen med stoffet i reservekonteineren.

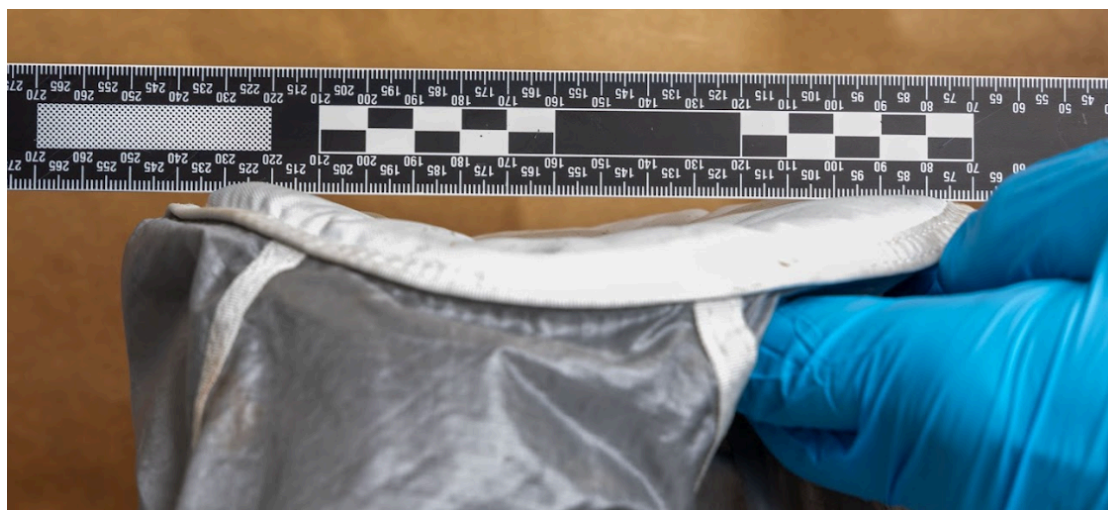
Under inspeksjonen ble det funnet bøyd toppplate på reservepiloten og en oval bunn på reservepiloten. Orienteringen tyder på at både topp og bunn har blitt utsatt for krefter fra samme retning. Reservepiloten var også relativt ren, uten tegn til gjørme slik som utsiden av riggen. Dette kan tyde på at reservepiloten var inne i reservekontaineren da den ble deformert.

Bilde 9: Bøyd topp på reservepilot

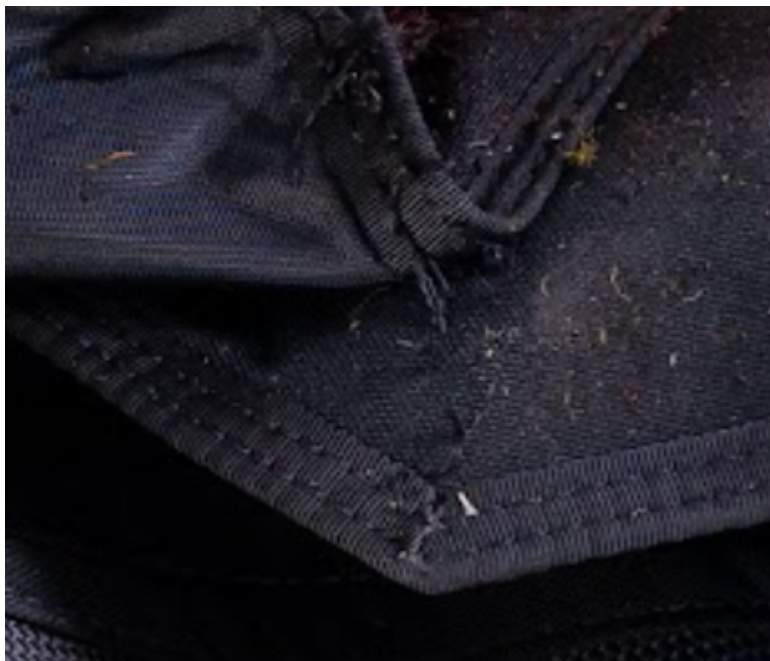
Det ble funnet ca 2 cm med brutte sting i overgangen mellom hovedkonteiner og risercover. Det er sannsynlig at dette har oppstått i forbindelse med sammenstøtet.

Bilde 10: 2 cm med brutte sting mellom hovedkonteiner og skulderklaffer
