Serviceordre – Materiell

SERVICEORDRE – 2004-01

- HENVISNING:** Parachutes de Frances Safety Bulletin N°2/2003, datert 19.12.03, 2s (vedlagt).
- FORMÅL:** Identifisere linefeste for styreliner som bare er festet med enkelt bartack på PdFs reserveskjermene produsert i perioden fra januar 1987 til og med februar 1989, og grunde disse inntil videre.

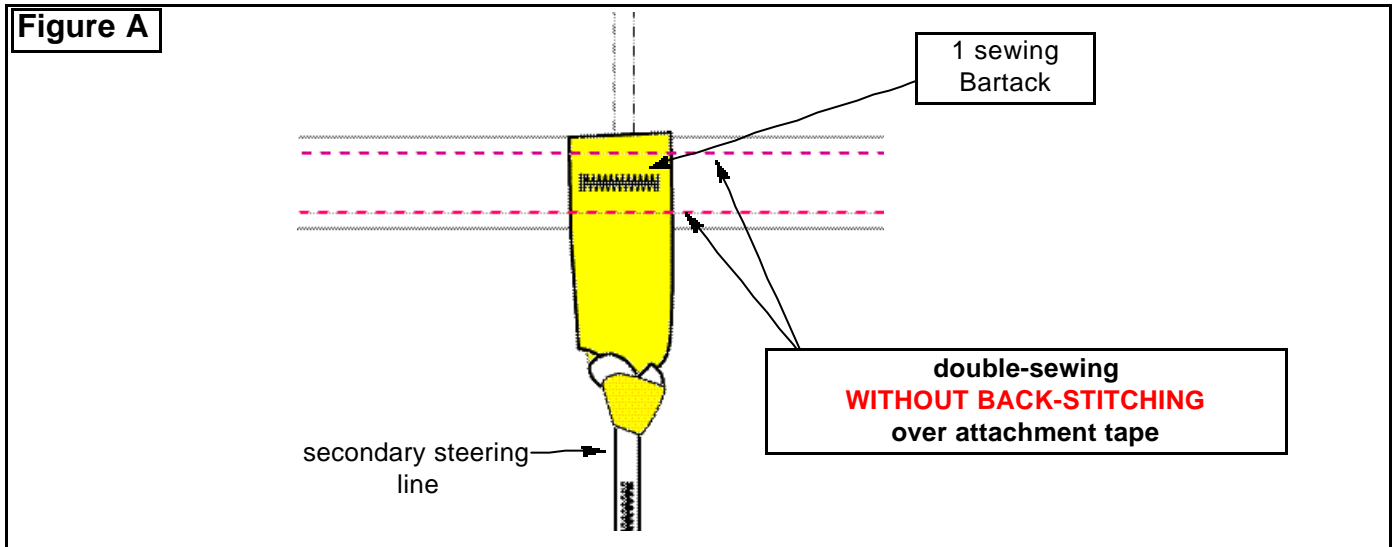
Broken seams located at secondary steering lines trailing edge attachment tapes have been reported on reserve canopy model Minimax 5 (Pn:203).

The assembly of steering lines attachment tapes to trailing edge of the concerned canopy is described by Figure A.

The manufacturing process described Figure A have potentially been used for all others reserve canopies of Parachutes de France from january 1987 to february 1989.

- 1- Detailed inspection by qualified rigger of all stitching pattern at trailing edge for steering lines attachment tapes.
 - Pattern per Figure A as above: immediate grounding even if stitching or fabric are fully undamaged
 - Others stitching patterns: unless damaged, airworthiness is not affected
- 2- Record riggers marks on canopy documents, with "BS PdF N°3-2003, Airworthy" or "BS PdF N°2-2003, Grounded".
- 3- Report to PF S.A. using second page of present Safety Bulletin.
