**Rapport fra undersøkelseskommissjon nedsatt av**

**Norges Luftsportforbund**

**Hang-, Para- og Speedgliderseksjonen**

**i forbindelse med paragliderulykke 02.05.2024  
på Hoven i Loen**

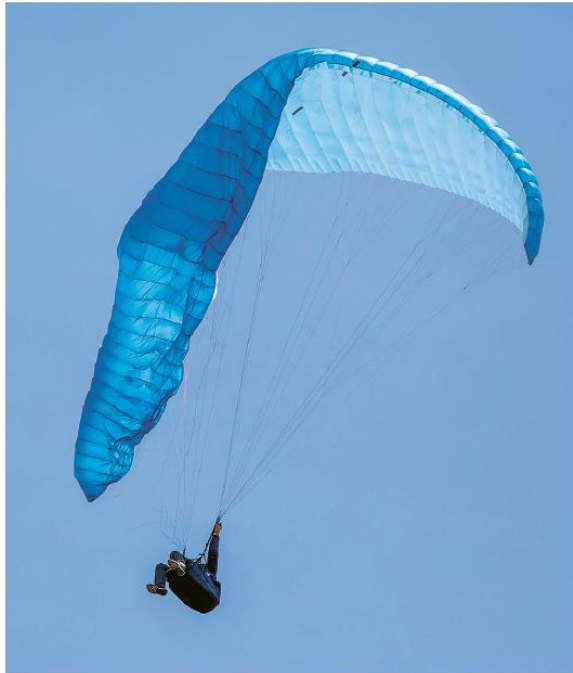
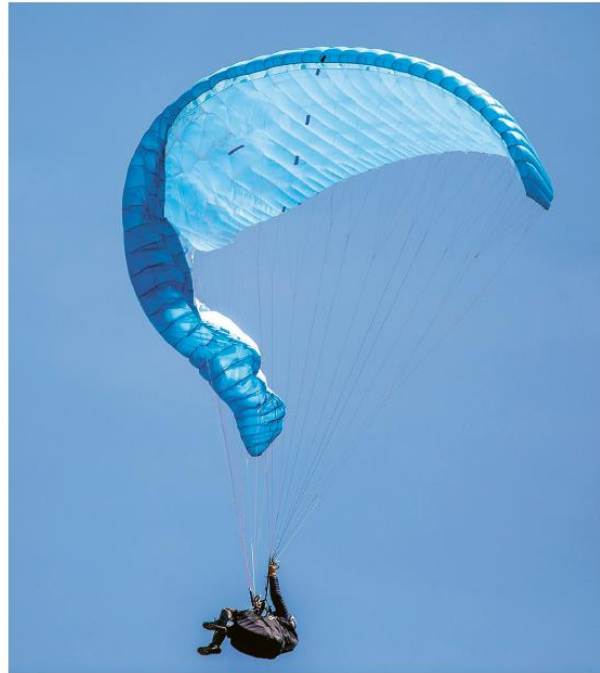
## 9.2 Asymmetrisk innklapp / asymmetrisk kollaps

Vingen til venstre har en 70 % asymmetrisk innklapp, eller ensidig innklapp. Nesten umiddelbart begynner innklappet å rulle utover uten input fra piloten, og vingen fylles med luft igjen. Paraglidere for nybegynnere og viderekommende piloter oppfører seg vanligvis snilt etter en asymmetrisk innklapp.

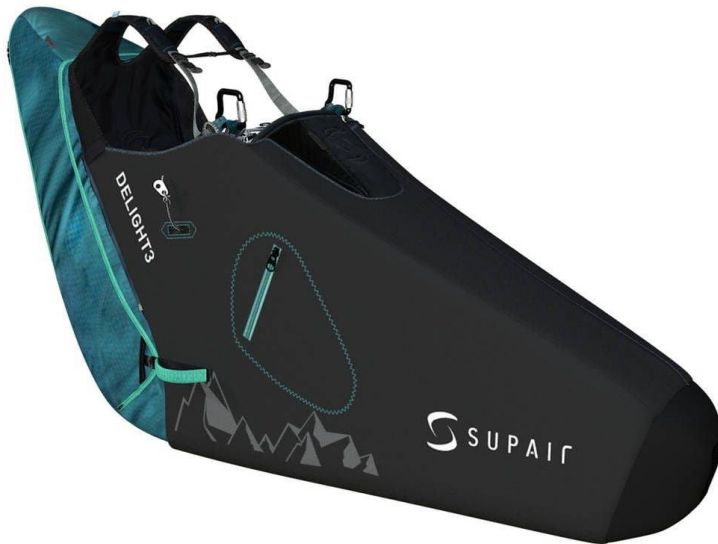
### 9.3 Pod sele

Flygeren hadde kun noen få flyturer med denne [podselen](#), disse ble utført samme dag og dagen før i Loen. Flygerens vekt er oppgitt av Politiet i Stryn til 100 kg. Vekt av utstyret var 12 kg, i tillegg kommer påkledning hvilket betyr at vingen trolig var lastet drøyt 10% ut over sertifisert vektområde. Både valg av seletøy og overlast kan påvirke en vinges oppførsel i forbindelse med innklapp.

Valget av vinge kan ha gjort det vanskeligere å håndtere innklappet som foranlediget hendelsen. At vingen var lastet ut over sertifisert vekt kan ha endret vingens oppførsel og medført en raskere dreining. Flygeren hadde tidligere fløyet vinger med sertifisering A og B, men den andre vingen han hadde fløyet som var sertifisert som B, regnes som en lav B. Manglende erfaring med denne [podselen](#) kan ha påvirket.

Viktigheten av justering av seletøy bør presiseres, spesielt overfor nye brukere av pod-seletøy slik at man ikke behøver å slippe styrelinene for å komme inn i seletøyet. Dette er spesielt viktig siden dette behovet ofte medfører at styreliner slippes mens man er i lav høyde eller nærme terrenget like etter start.

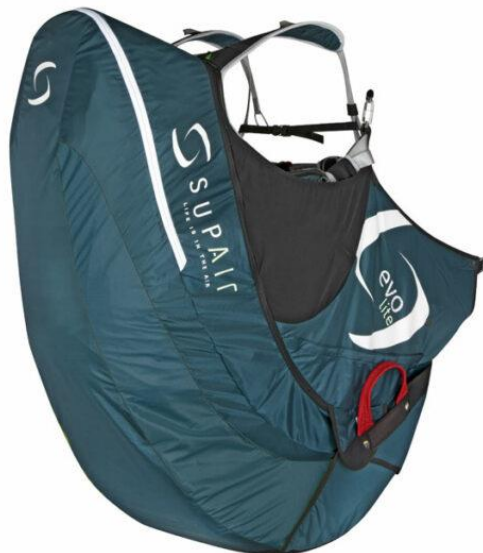
### 9.4 Sitte sele

Vingen i størrelse ML er sertifisert som en EN B i vektområdet 90-105 kg total takeoff vekt og med en [sittesele](#). En vinge som er sertifisert som en B-vinge kan være egnet for en flyger på PP3 nivå gitt høy nok aktivitet og gode nok ferdigheter til å håndtere vingen i urolig luft. En del produsenter anbefaler at man flyr minst 50 timer per år i termikk om man skal fly en høy B-vinge. Den aktuelle vingetypen har ved noen tilfeller fremstått som krevende for andre flygere som har deltatt på SIV-kurs med en slik vinge.

Alle vinger sertifiseres med en sittesele og en gitt avstand mellom og høyde på hovedkarabinerne. Annen avstand mellom hovedkarabinerne enn den som er ved sertifisering og opphengshøyde vil kunne påvirke vingens oppførsel. Vingens manual anbefaler at avstanden mellom hovedkarabinerne bør være den samme som ved sertifisering. Anbefalt avstand på maks vekt er 48 cm +/- 2 cm. Vingen er sertifisert med 46 cm avstand mellom hovedkarabinerne på maksvekt, som også er maksimal avstand i størrelse L.

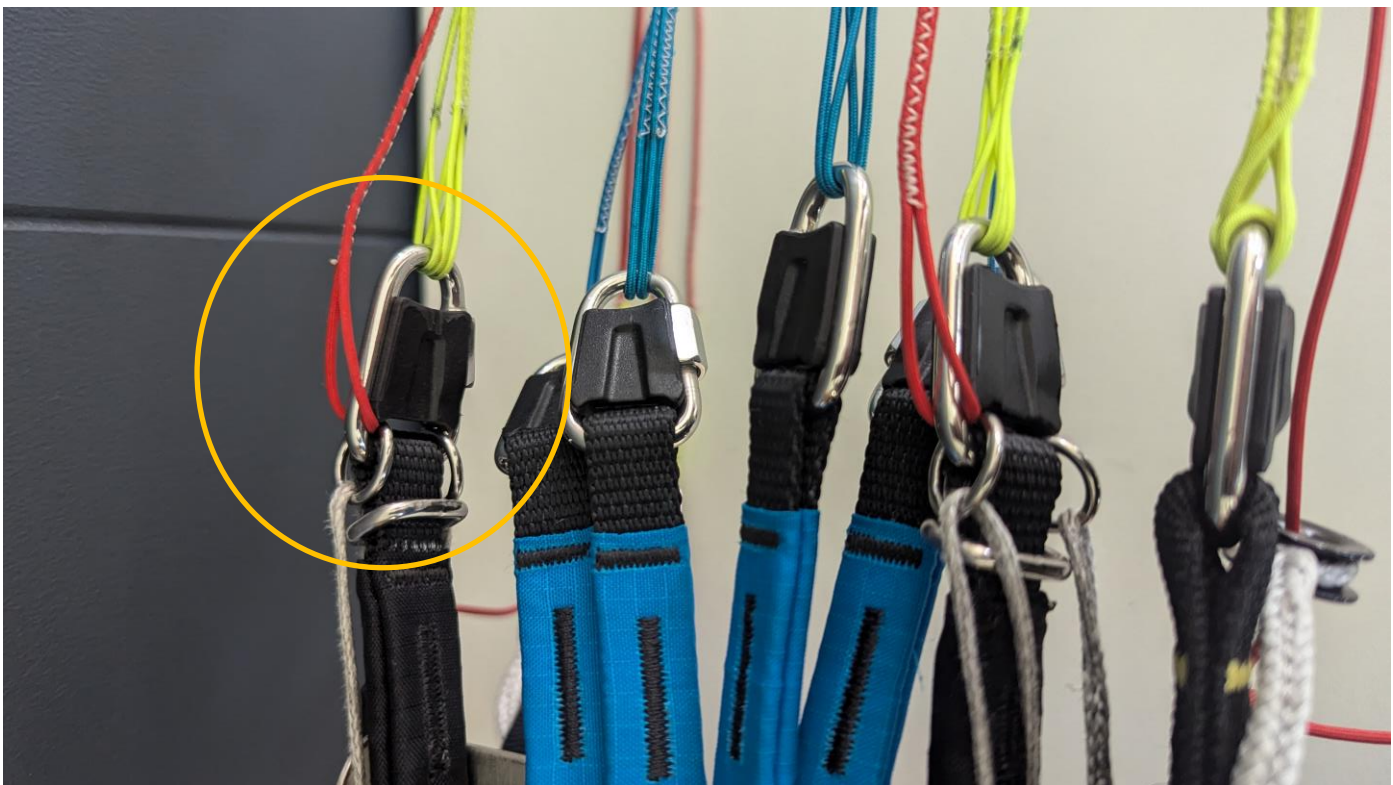
## 9.6 Montering stabiloliner

[Stabilolinene](#) på paragliden satt feilmontert i hurtigkoblingene og vingen var derfor noe utenfor normalavvik for trim på disse 2 linene. Ifølge produsenten vil slik feilmontering ikke påvirke vingens oppførsel nevneverdig. Det er ukjent om dette er en bevisst endring eller om det kan ha skjedd i forbindelse med at det har vært dratt store ører.
