**Rapport fra undersøkelseskommisjon nedsatt av**

**Norges Luftsportforbund**

**i forbindelse med paragliderulykke 18.01.2025**

**I Valle de Bravo, Mexico**

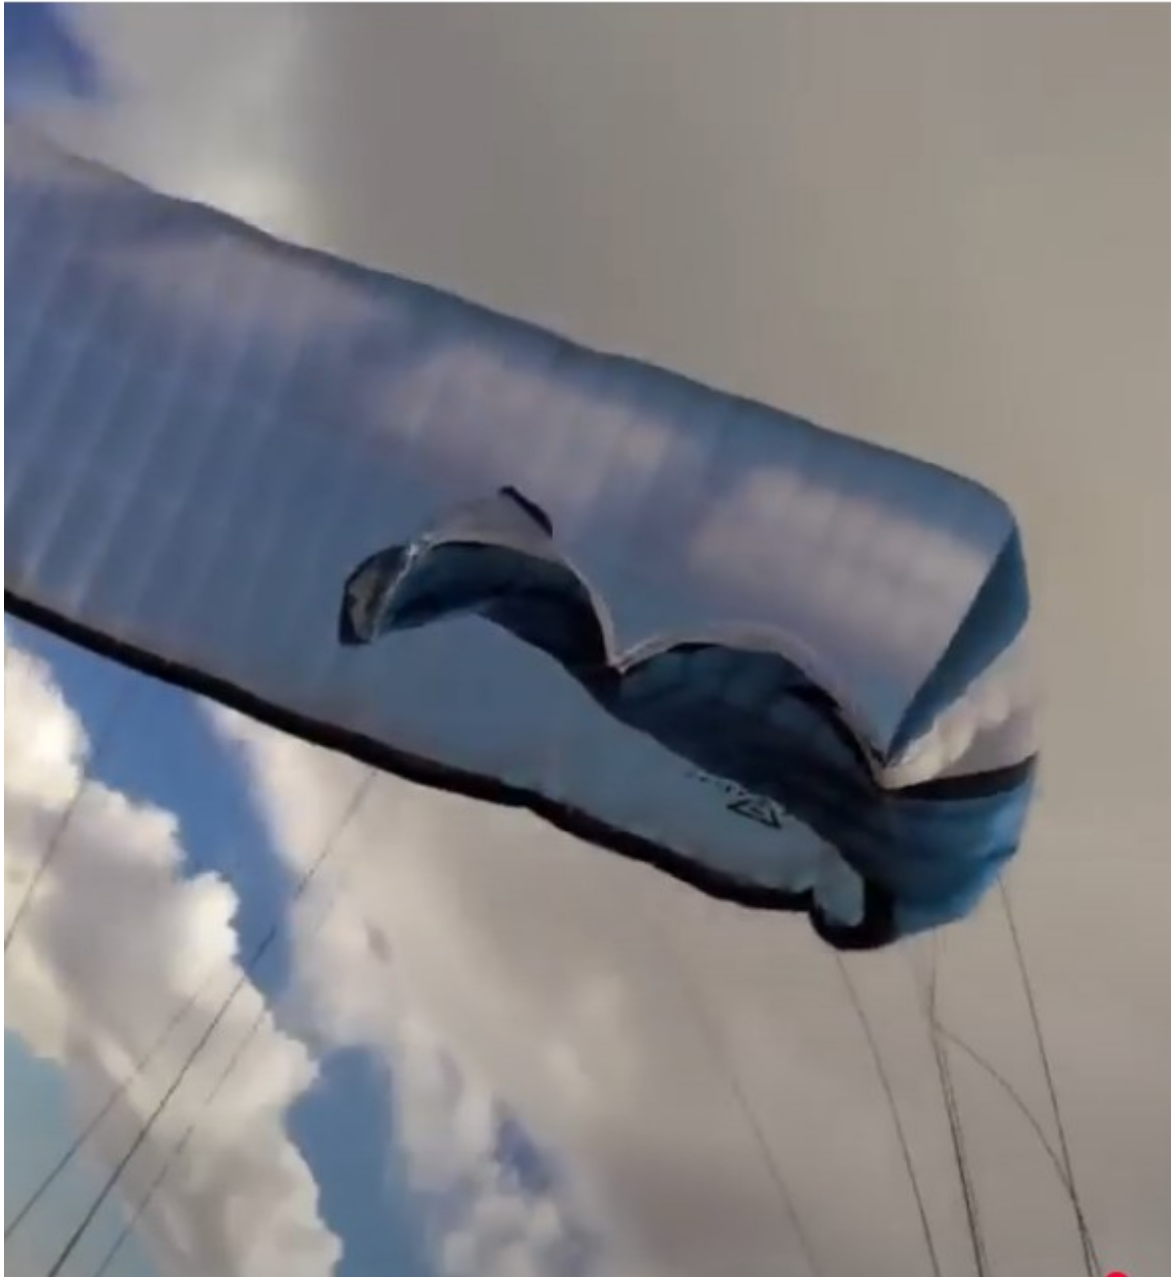
## 9.2 Kravatt - illustrasjon

Flygeren fant ny termikk etter cirka 3 minutters søk og begynte å skru kort deretter. Etter å ha klatret 30 meter begynner flygeren å synke og går kort etter inn i en spiral mot høyre med økende høydetap på grunn av et [innklapp](#) med påfølgende kravatt på anslagsvis 30% av høyre vingehalvdel.

Terrenget på skadestedet ligger på 1 747 moh ihht tracklog. Vitnet observerte den omkomne etter at innklappet hadde oppstått, flygeren observerte den omkomne i [stupspiral](#) med et innklapp på cirka 30% av vingens høyre del som hadde kravattert. Den omkomne ble skjult av terrenget før flygeren traff bakken.
