**Rapport fra undersøkelseskommisjon nedsatt av**

**Norges Luftsportforbund**

**i forbindelse med speedgliderulykke 25.05.2024  
på Kyrkjetaket, Rauma.**

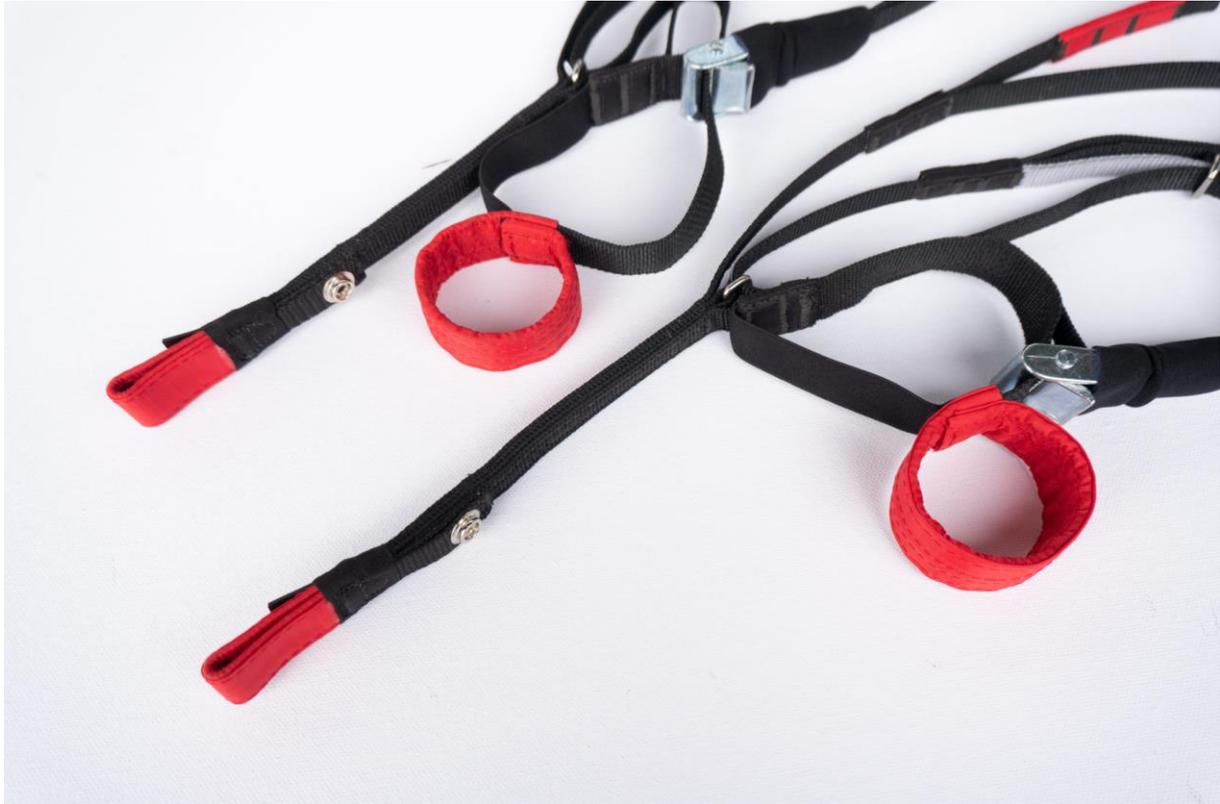
Figur 1 - Bilde fra produsentens hjemmeside

Trimsystemet på en speedglider tillater endring av vingens angrepsvinkel. Slipper man ut trim slik det er gjort på riseren til høyre i bildet på begge sider, minskes vingens angrepsvinkel ved at vingens bakre risere forlenges. Man får da en brattere glidebane.
