Rapport nr. 19/2018-REV-2020

Dato: 23.09.2018
Type hendelse: Forsert landing før baneenden
Fly: LS4b, LN-GCM
Sted: ENHS
Pilot: Elevbevis
Vær: 3 m/s 320 grader
Antall om bord: 1
Personskader: Nei
Skader på fly: Ja

Sammendrag:

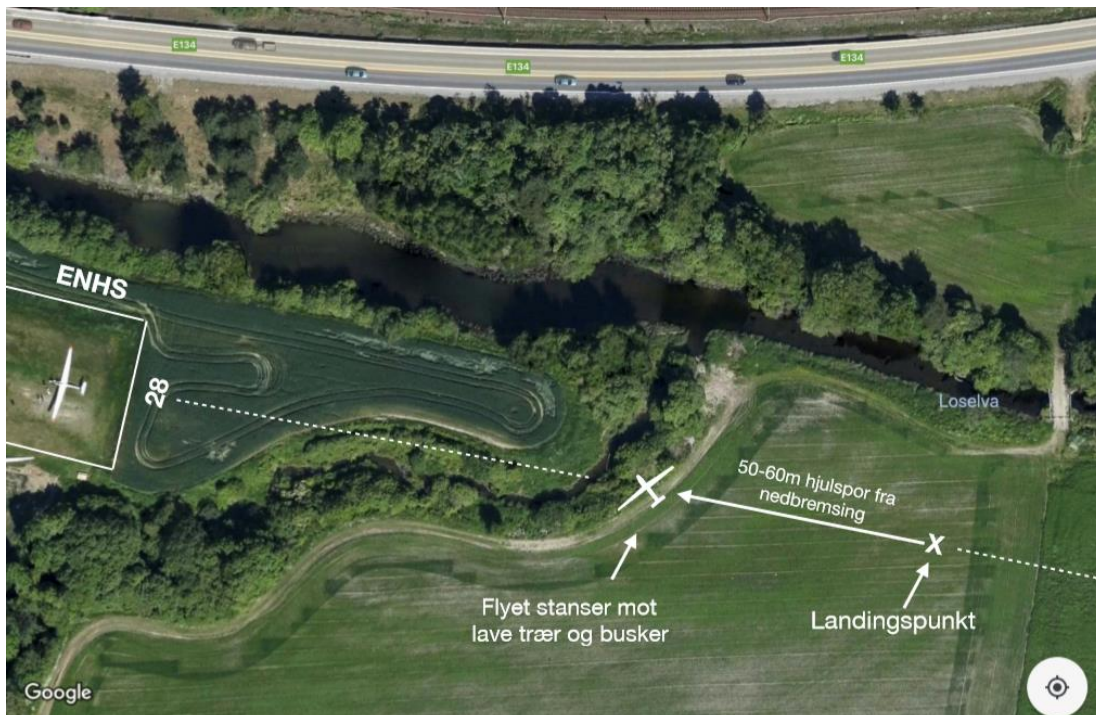
Det var flere seilfly i aktivitet på ENHS denne dagen. Dette var flyets tredje tur og fartøysjefens andre tur for dagen. Seilflyet ble slepte opp til 1000 meter. Landingsrunden ble begynt med crosswind i 300m for landing på bane 28 etter vanlig prosedyre på Hokksund. På finalen kom han for kort og landet på et jorde ca. 150 meter før terskelen bane 28. Flyet stoppet i et lite skogholt før banen. Flyet ble skadet da det stoppet mot trær.

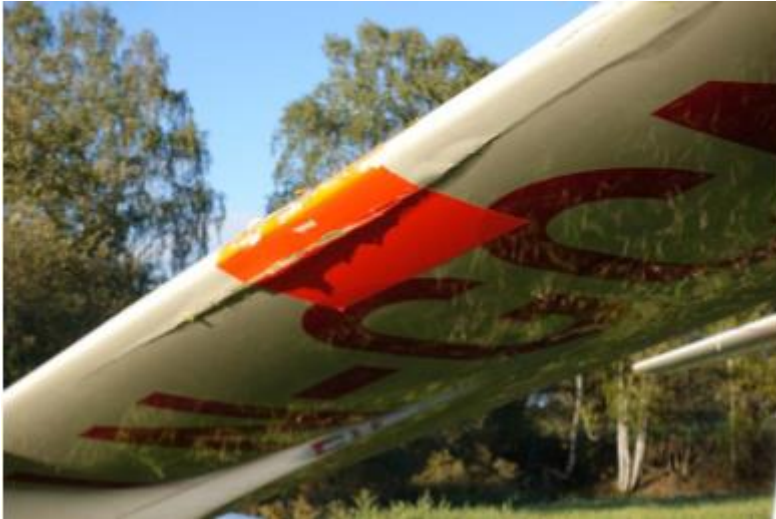
Beskrivelsen i pilotens rapport stemmer rimelig bra med skadene funnet på flyet. I skadene i vingene ble det funnet bark fra trærne. I venstre del av skaden på hver side ble det ikke funnet bark, mens i begge vinger ble det funnet bark mot høyre del av skadene. Etter min vurdering betyr det at flyet har beveget seg mot venstre mens vingene var i god kontakt med trærne. Bildene fra landingen viser at det er tydelige merker i trærne der vingene har truffet.

Etter min vurdering må dette bety at selv etter en utrulling på ca 60 meter så må flyet fremdeles ha hatt betydelig bevegelsesenergi basert på skadene på vingen, samt det faktum at det må ha vært nok energi til å bevege flyet noe sidelengs langs trærne.

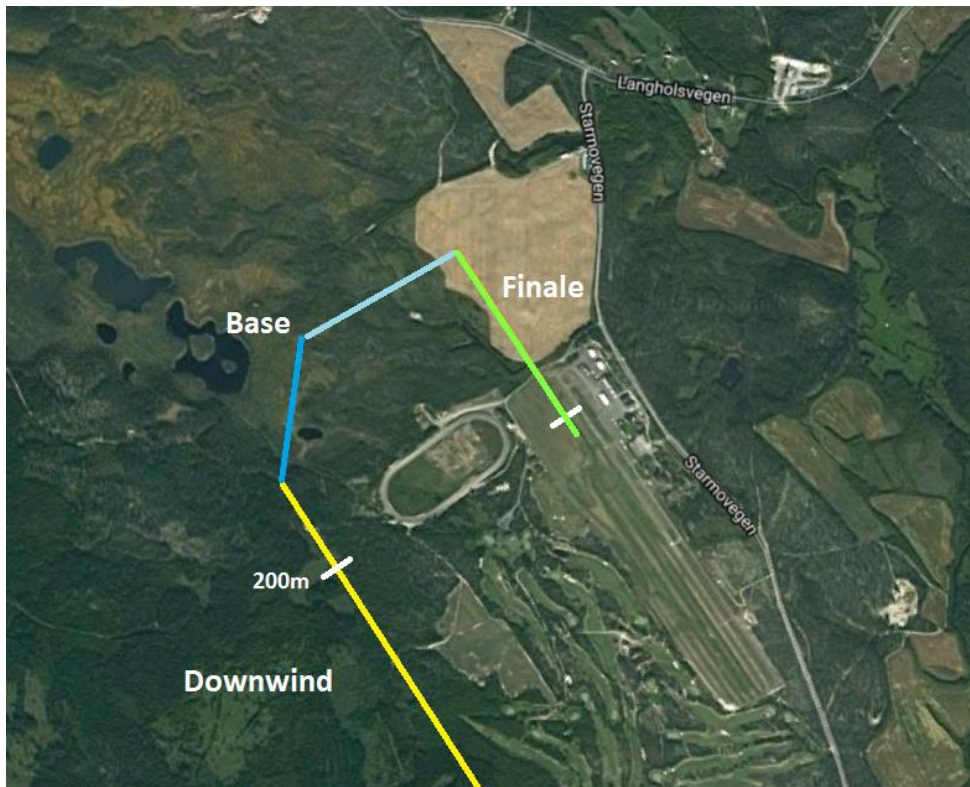
Svar: Hadde ikke noe forhold til 200m på merket og landingsmønsteret.
