Rapport nr. 04/2018

Dato: 07.05.2018
Type hendelse: Utelanding
Fly: Super Dimona, LN-GJP
Sted: Isvik/Skjold, Tysvær kommune
Pilot: Instruktør
Vær: IA
Antall om bord: 2
Personskader: Nei
Skader på fly: Hjulkåpe til nesehjulet

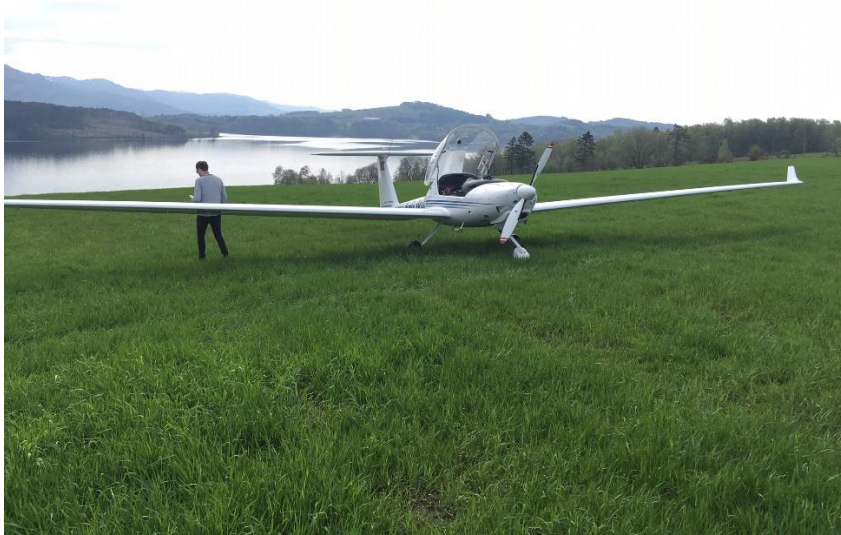
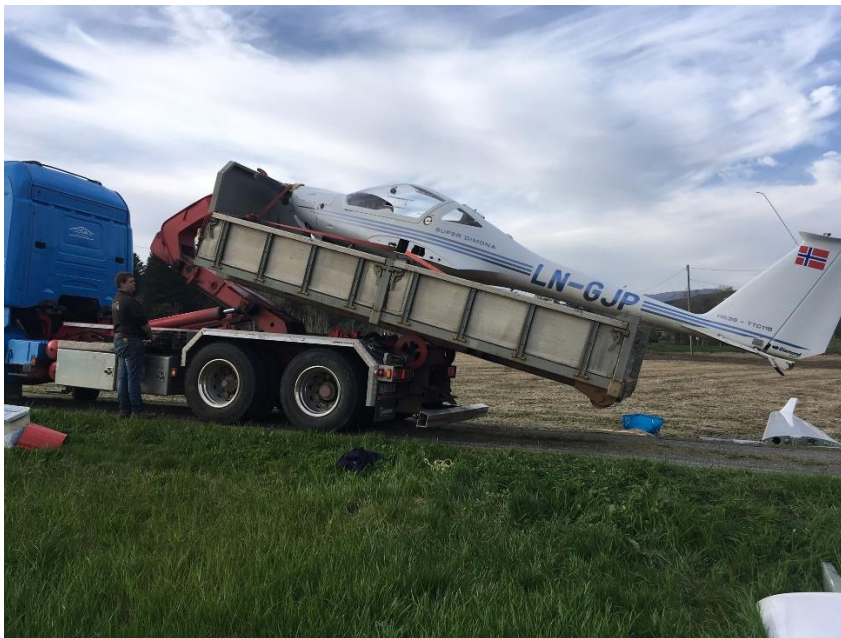
Flyet virker helt og fint, eneste merkbare er en liten skade på hjulkåpen til nesehjulet, den ble fylt opp med gress under utflating og fikk en liten brist i nedre del. Hjulkåpene til hovedhjulene har vi ikke hatt montert på flyet, da de gjør det vanskelig å sjekke bremseskiver og klosser under DI.
