Rapport nr. 03/2019

Dato: 16.04.2019
Type hendelse: Canopy knust i slep
Fly: Discus 2b, LN-GDE
Sted: ENSM
Pilot: Instruktør kl 2
Vær: 3 m/s 300 grader
Antall om bord: 1
Personskader: Ja
Skader på fly: Ja

Hendelse:

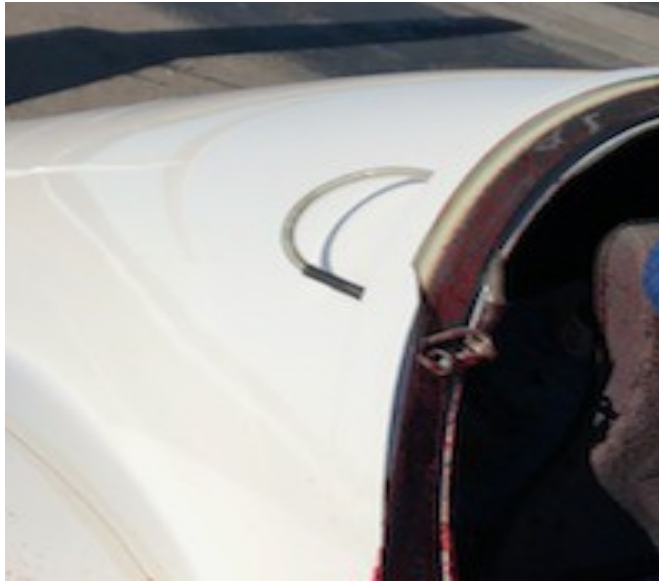
Rett etter landing. Legg merke til wiren som holder canopyen, den er klemt mellom rammen og kroppen, noe som normalt ikke lar seg gjøre iflg tester med andre lignende modeller, samt tester etter at flyet kom tilbake med ny canopy. Det er ikke mulig å låse canopy med wiren i denne posisjonen uten å bruke betydelig mer krefter enn vanlig. Testene fullførte ikke låsing pga fare for å ødelegge canopy.

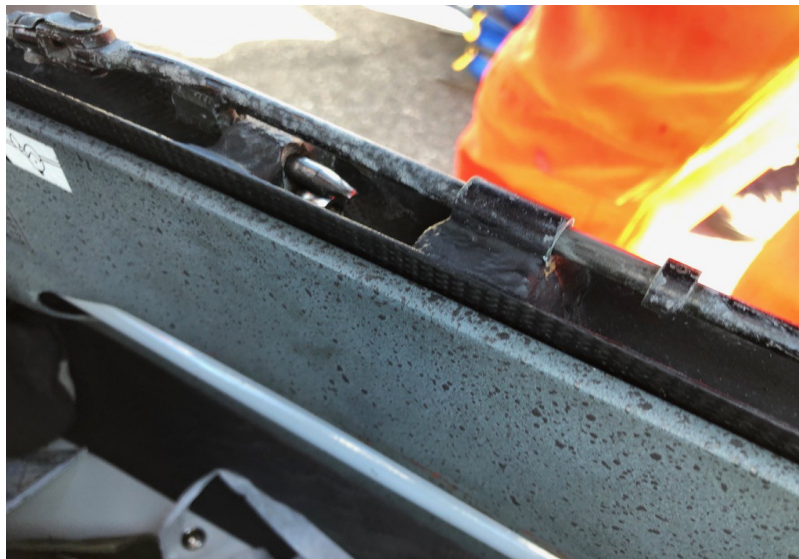
Midtre låse pinne etter landing, det er dog ikke sikkert at åpningsmekanismen ikke har vært manipulert av andre på dette tidspunktet..

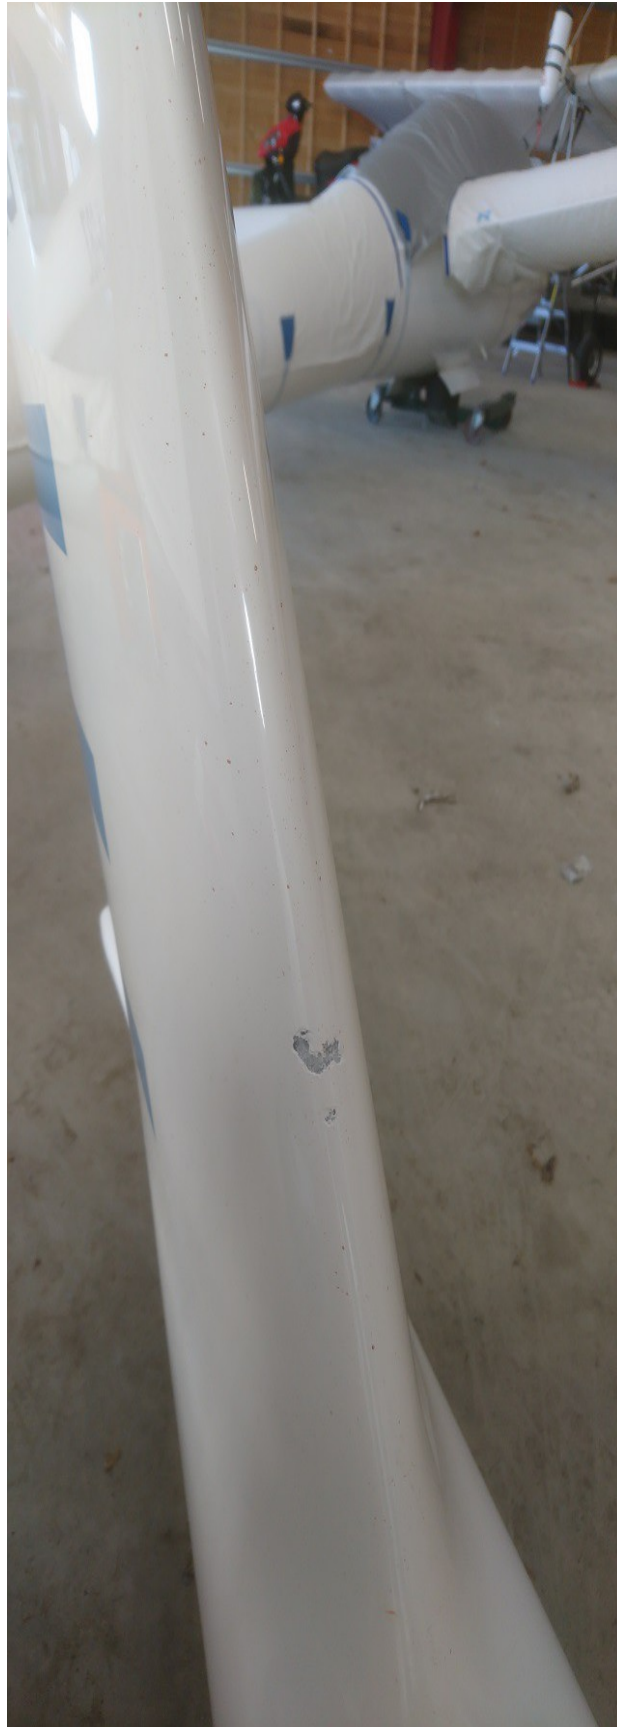
Hakk på finnen.

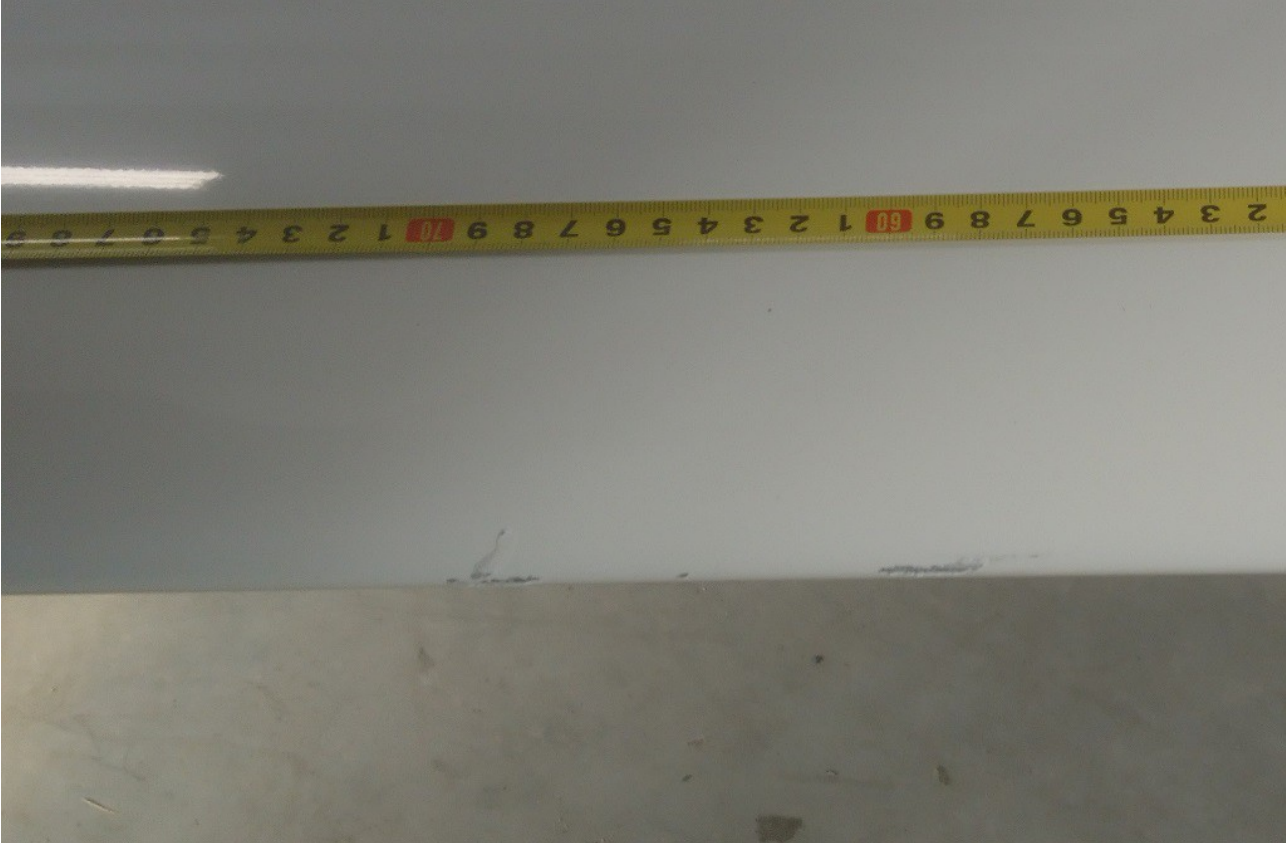
Hakk på vingeforkant, 60-70cm fra kropp.

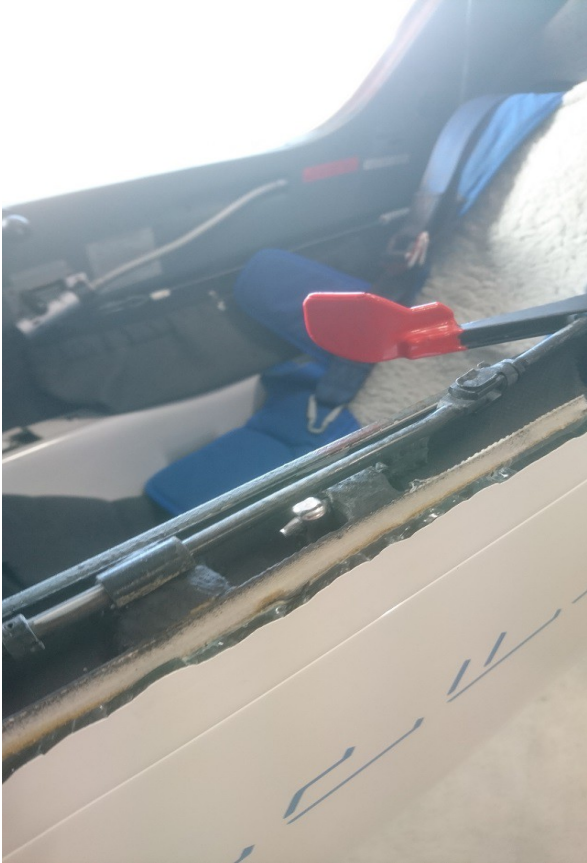
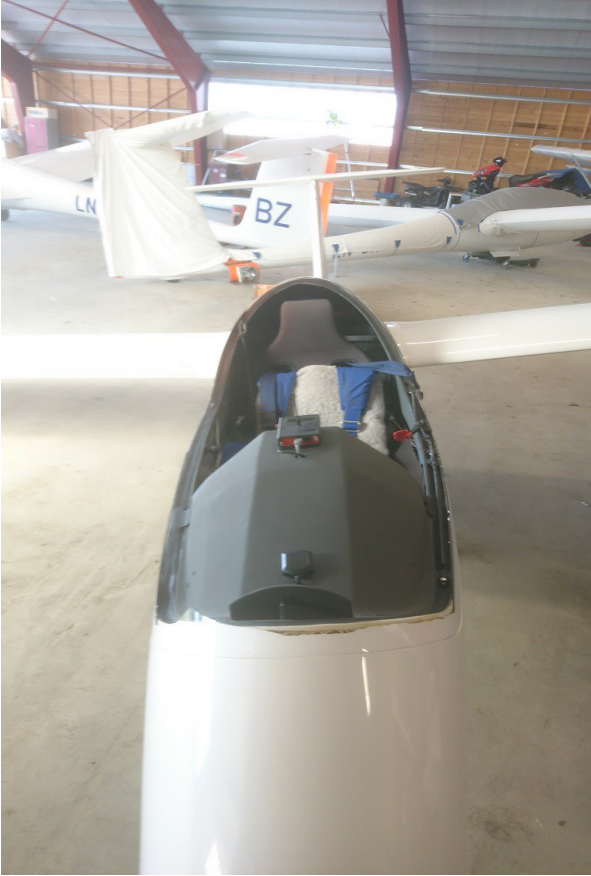
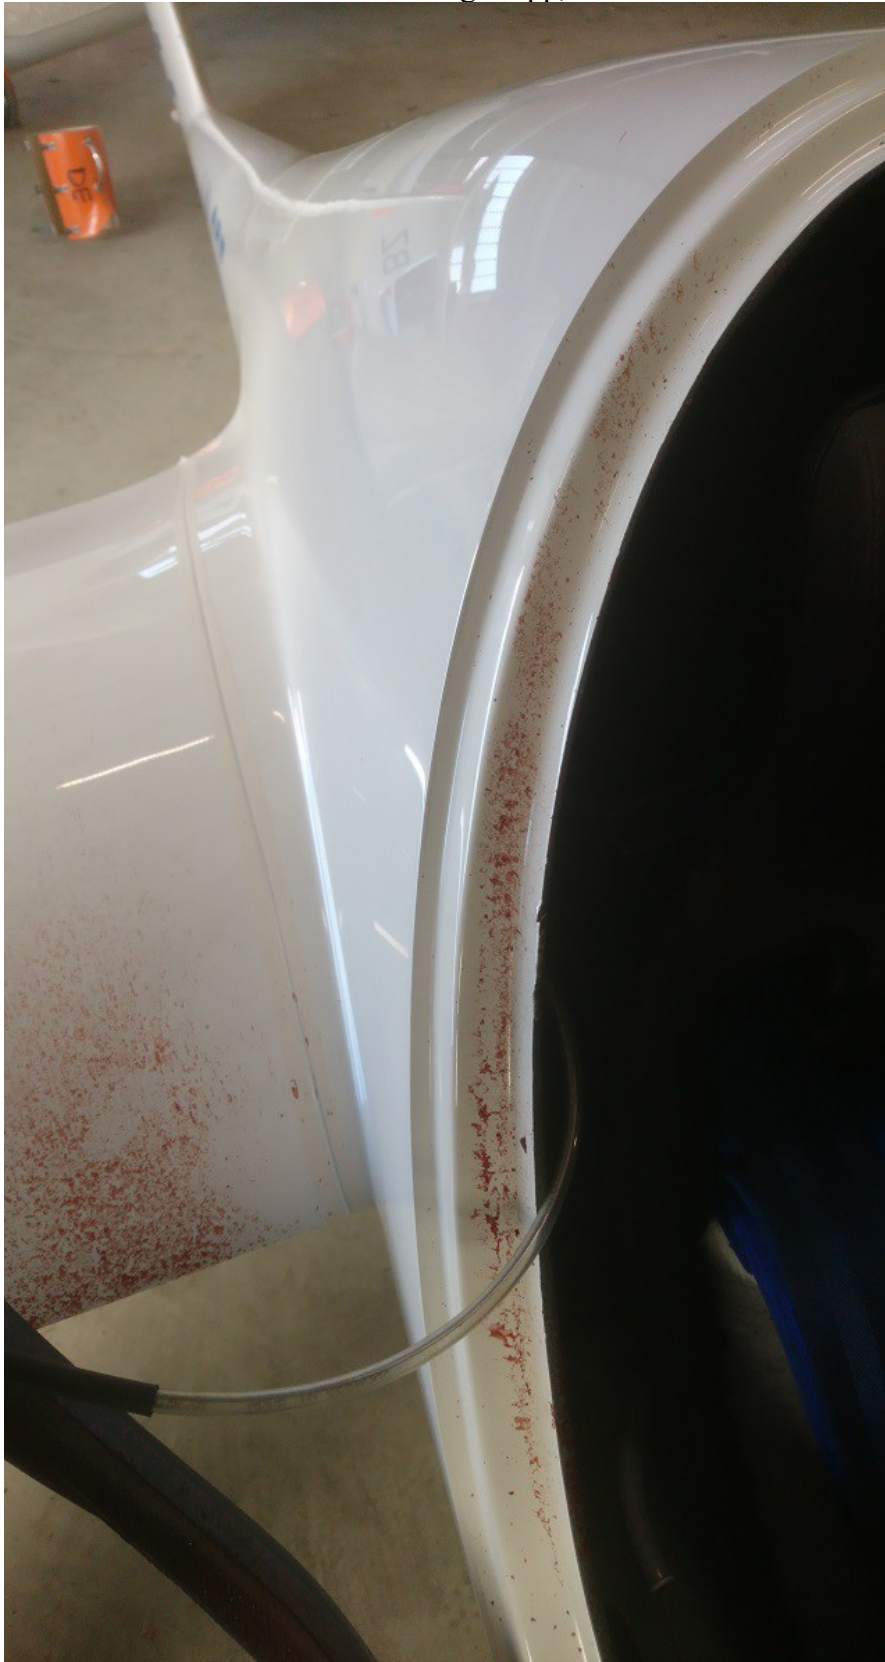
Div bilder rundt cockpit

Blodsprut på vingeforkant, og under canopyramme. Variasjon i blodsprut mønster på forskjellige deler av rammekanten. At det er høyhastighetsprut under rammen er en sterk indikator på at det ihvertfall må ha vært noe avstand mellom ramme og kropp, ref bilde med sikkerhettråden.

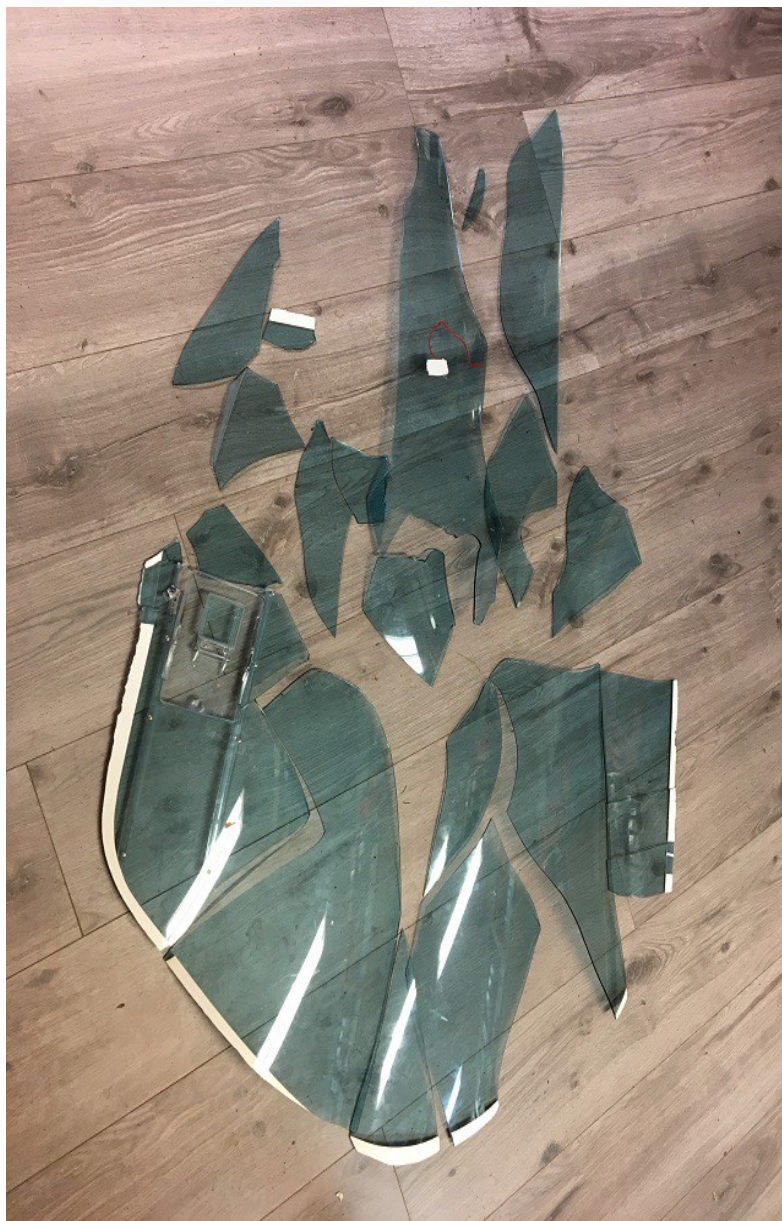
Canopy deler som ble funnet på bakken/i snøen i området etter der hendelsen skjedde. Ingen åpenbare fremmedlegemer er funnet i disse delene.

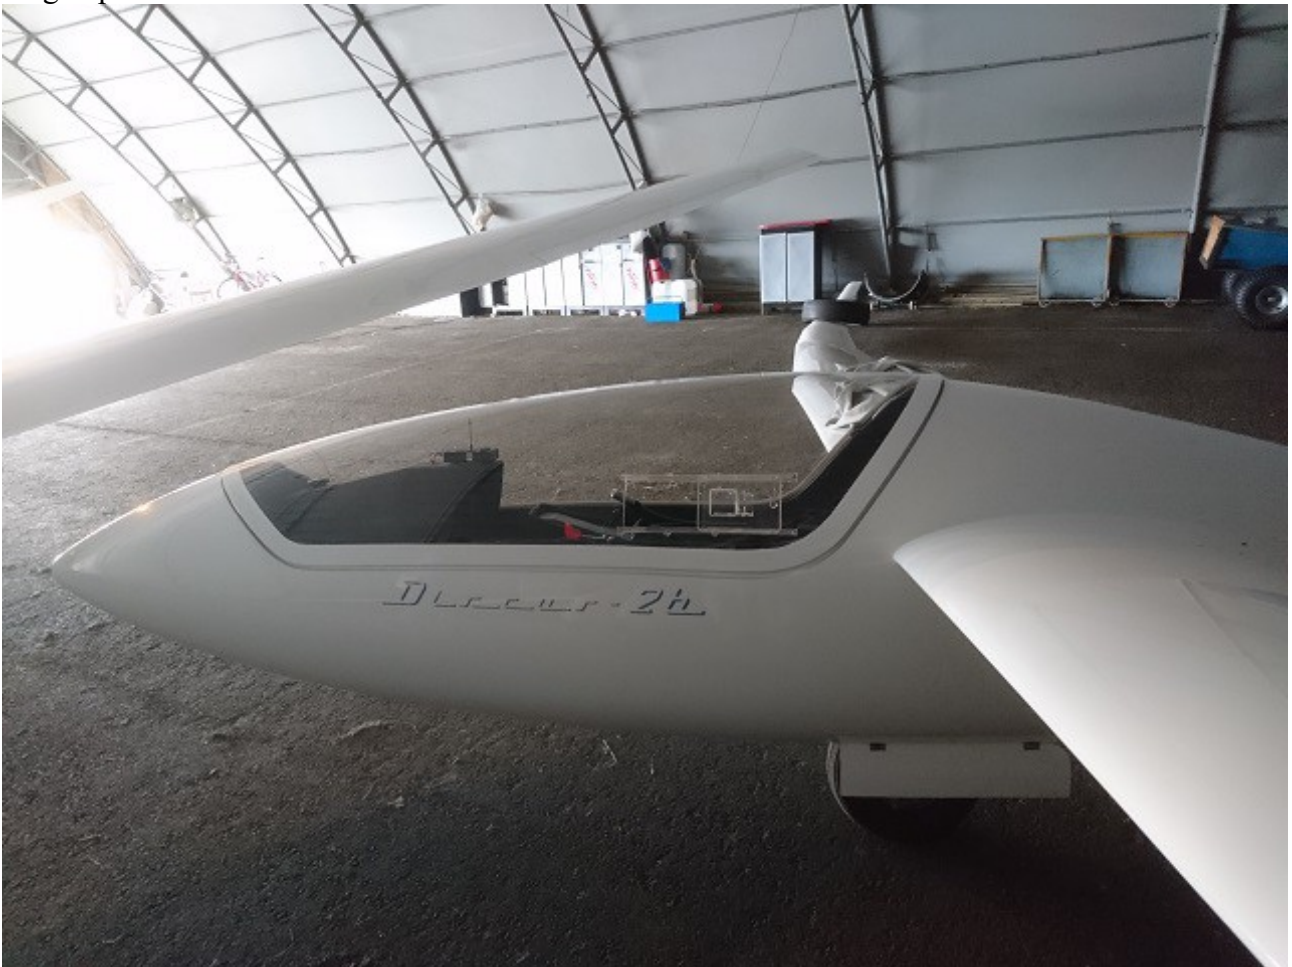
Etter reparasjon ble det testet å legge sikkerhetstråden i klem som vist på bildet etter landing. Det er ikke mulig å se tråden fra vingetuppen, men det er heller ikke mulig å få canopy i lås på vanlig måte. Det er lett å se for vingeløper at canopy ikke ligger som den skal. Bildet er tatt innendørs i dårlig lys, tester på andre lignende fly utendørs bekrefter at åpen canopy er lett å oppdage for vingeløper dersom denne kikker etter det.
