Rapport nr. 04/2018

Dato: 03.05.2019
Type hendelse: Tap av kontroll / Kollisjon med bakken
Fly: ASH 31 Mi/21m, LN-GOM
Sted: Grue i Hedemark
Pilot: Sertifikat
Vær: Bygeaktivitet med variabel vind
Antall om bord: 1
Personskader: Fatal
Skader på fly: Total havari

Undersøkelse av luftfartsulykke ved Grue i Hedmark

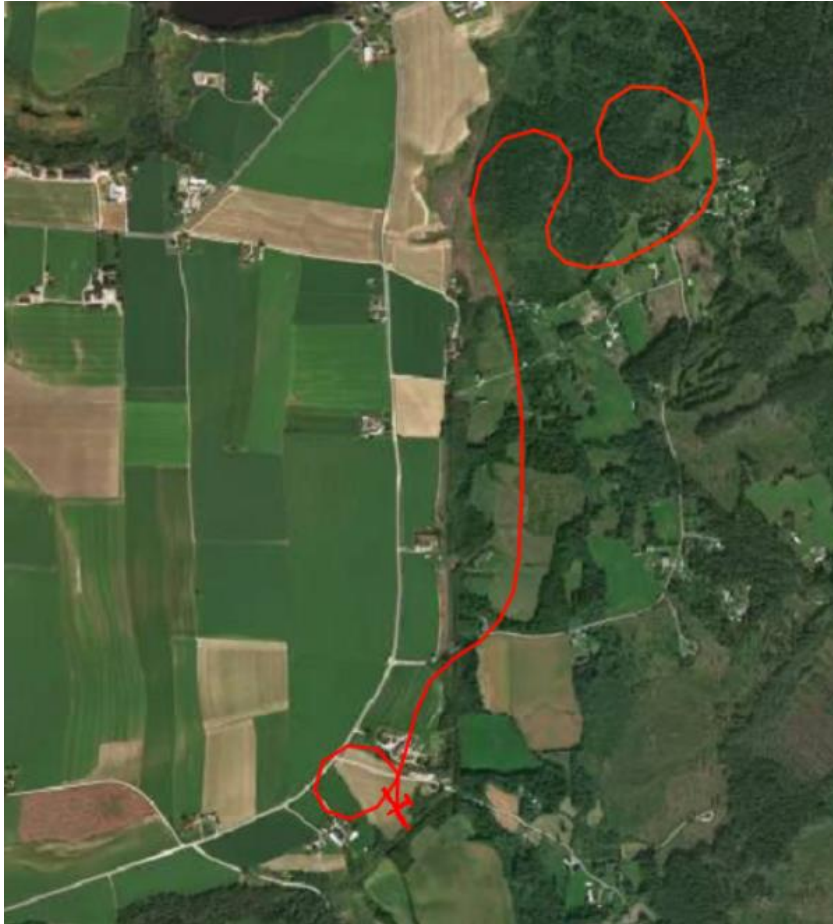
Flyturen varte i fire timer og fem minutter. Etter vendepunkt Kirkenær stasjon fløy piloten sørover på søk etter termikk. Flyet sirklet til høyre, lavere enn 50m, flikket og spant i bakken på et jorde. Nødetater var raskt på stedet da det var vitner til hendelsen.

Bildet under, utskrift av loggerfila, viser ruta etter siste vendepunkt sør for Kirkenær:
