Rapport nr. 15/2019

Dato: 08.09.2019
Type hendelse: Nesehjulsleggen knekker/gir etter ved taksing
Fly: Taifun 17E, LN-GSL
Sted: Klanten
Pilot: Instruktør
Vær: IA
Antall om bord: 2
Personskader: Nei
Skader på fly: Ja

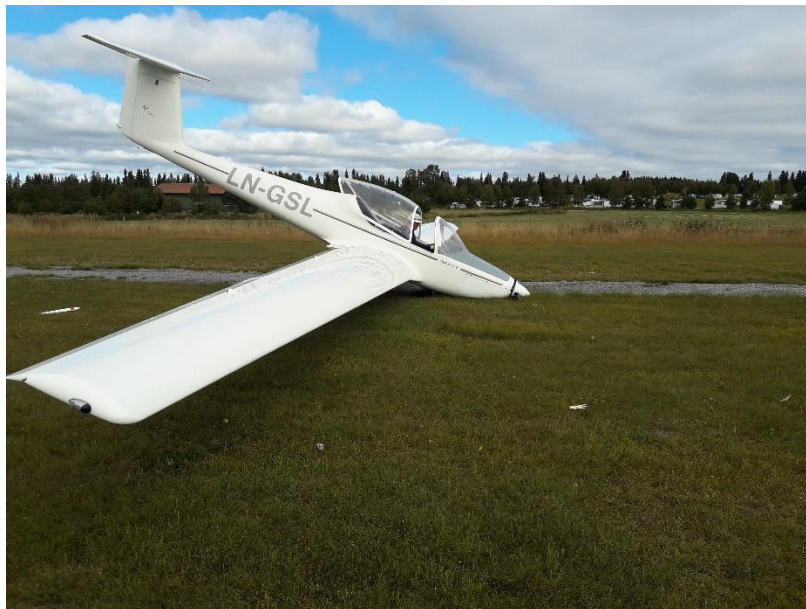
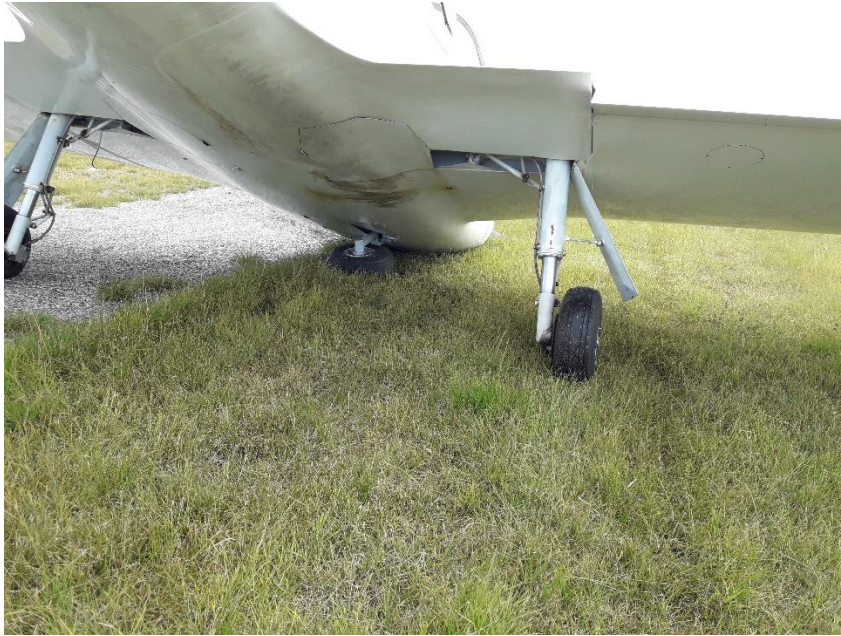
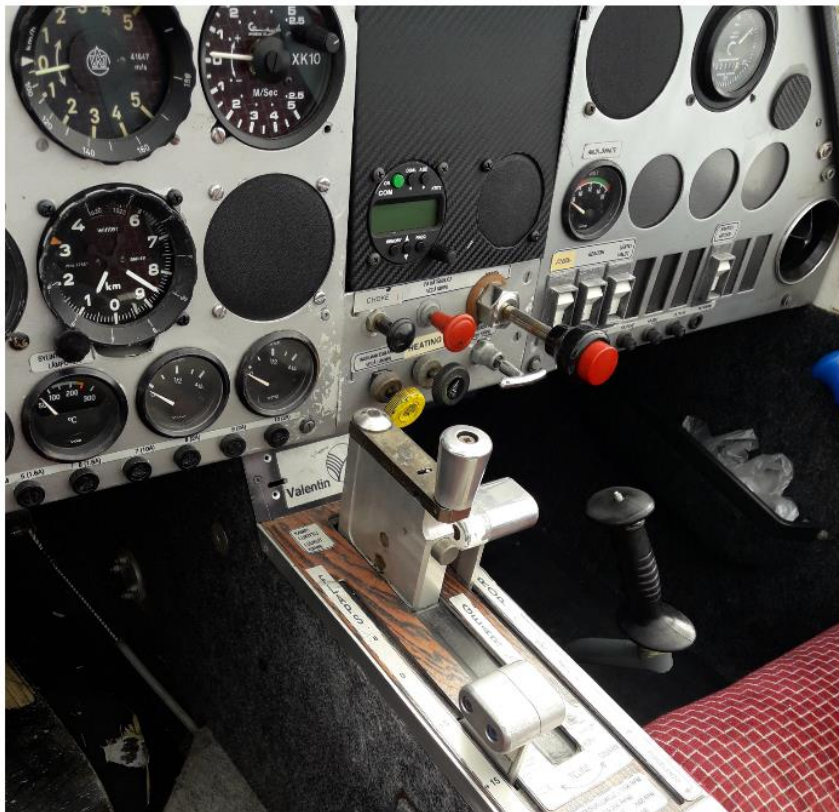
Bilder tatt umiddelbart

Cowling under motor inntrykket, deksler og hjulluker skadet. Propell fliset opp, inn til ca 20-30 cm fra HUB.

Det ble tatt bilder. Det virker som neseleggen uten spesiell årsak klappet sammen. Antatt grunnet mekanisk svikt. Kontroller i cockpit sjekket etter stopp. Alt var i korrekt posisjon og sikret med "låsetapper" intergrert i hendlene.

Instruktør/fartøysjef er byggeleder og kjenner flyet rimelig godt. Innklapping vurderes høyst sannsynlig å være forårsaket av mekanisk svikt i et stag/støtstang eller mekanisk feil i låsemekanisme for neshjul.

Overknekk mekanismen var røket tvers av – dette er en svakhet på typen.

Det var ingen gamle sprekker i delene som sviktet – ingen rust – de røk rett og slett rett av.
