Rapport nr. 01/2020

Dato: 20.01.2020
Type hendelse: Teknisk. Sprekk i nesehjulsspant oppdaget ved årlig ettersyn
Fly: ASK 21, LN-GRA
Sted: Klanten
Pilot: Elev
Vær: IA
Antall om bord: 1
Personskader: Nei
Skader på fly: Ja

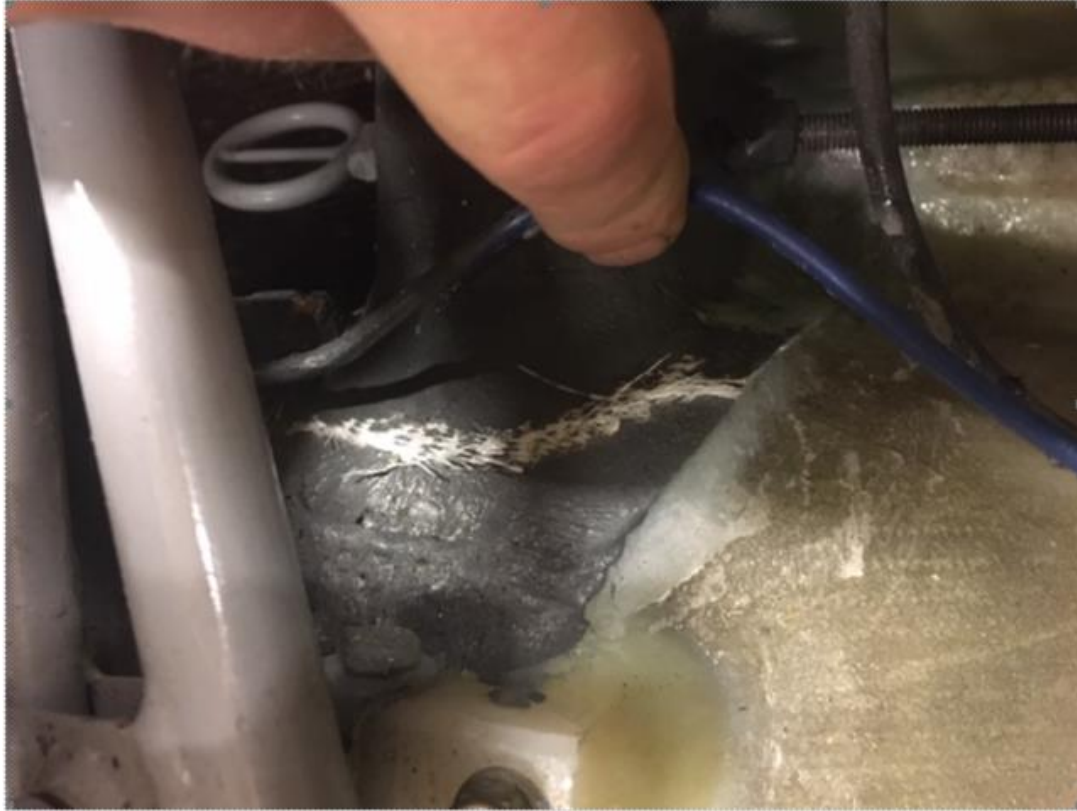
Under årskontrollen i januar 2020 ble det oppdaget at flyet har sprekker.

Flyet ble inspisert med informasjon om hard landing med påfølgende punktering av halehjul. Dekket var tydelig «over due» og sprukket. Under eller etter punktering hadde felgen også blitt slått i stykker. Innfesting av halehjul ble sjekket for cracks, - uten funn. Halehjul skiftet. Innfesting hovedhjul og nesehjul ble rutinemessig sjekket for cracks og brekkasje uten at noe uvanlig ble avdekket. Innvendig konstruksjon ble ikke sjekket, annet enn selve hjulbrønnene. Basert på mer enn 10 års egenerfaring med samme flytype, finnes det «alltid» en crack eller «vabbel» på utsiden når innvendig struktur er skadet. Det var også slike utvendige sprekker som ble avdekket under nylig årsettersyn. Jeg finner hele forløpet frem til årsettersyn som underlig. Flyet gjennomgikk flere DI's og ble fløyet til sammen to helger etter denne hendelsen hvorav den ene helgen var NLF Acroleir på Klanten. I tillegg utførte tre personer fra lokal klubb, alle med over normal flykompetanse både vask, polering og voksing av flyet før det ble levert tilbake etter leieperioden. Ingen av disse oppdaget noe unormalt. Dersom denne hendelsen er årsaken til nylig avdekkede skader er min vurdering at skaden må ha utviklet seg over påfølgende landinger og at synlig utvendig skade først har blitt synlig etter flyet forlot Klanten.

Om skaden kom under PIO'en og/eller har utviklet seg over tid vet vi ikke.

Det man kan lære av dette er at selv etter kun en «hard» unormal landing bør inspeksjon være mer omfattende og at spesielt for ASK 21 bør sjekk av nesehjulinnfesting innvendig bli obligatorisk etter harde landinger.

Men etter en hard landing bør vi inspisere etter flyets Maintenance Manual. For de fleste fly må man da skru ut setebunner for å komme til innvendig.
