Rapport nr. 14/2020

Dato:	23.07.2020
Type hendelse:	Utelandingshavari
Fly:	ASK-21, LN-GIB
Sted:	Jømna, ca 10km S-SE av Starmoen Flyplass (ENSM)
Pilot:	LAPL(S)
Vær:	Vind 320-350 5m/s, god sikt, isolerte byger, 3-5/8 Cu 1900m QNH
Antall om bord:	2
Personskader	0
Skader på fly:	Omfattende/totalhavari

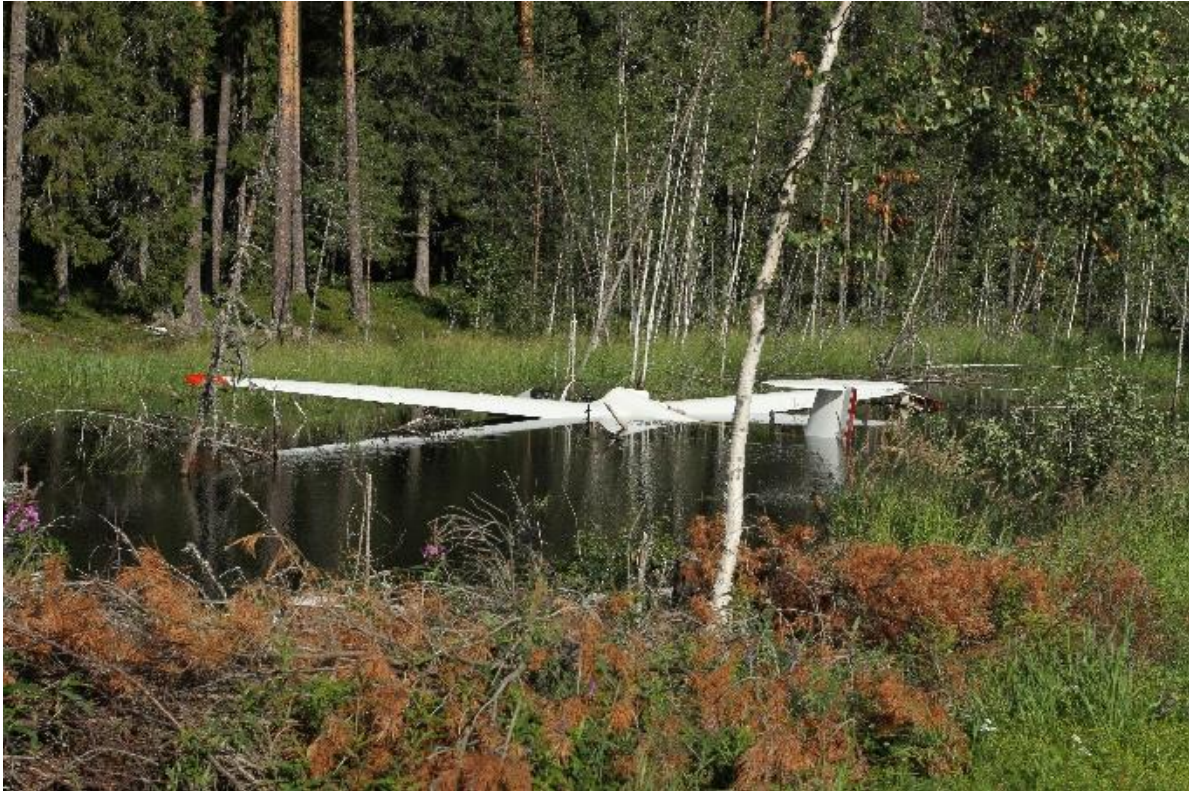
Foto 1: ASK-21 LN-GIB på havaristedet

Flyet har betydelige skader i buken, mellom hovedhjulet og nesehjulet, som hovedsakelig nok oppstod som en følge av det første sammenstøtet med jorden ca 130-140m fra havaristedet. Skadene er forenelig med det som er kjent fra hard landing med flytypen hvor nesehjul trykkes inn og det blir knusningsskader i området rundt.

Flyet har videre betydelige skader i begge vingene hvor høyre vinge er den som er mest skadet med vingebrydd ytterst (ca 1,5m fra vingetuppen) og store revner nær vingerot. Venstre vinge har også flere revner, men ut fra undersøkelsen er det ikke avdekket skader på eller brydd i vingebjelken her. Skadene på vingene stammer fra sammenstøt med bjørketrær med diameter 10-15cm i ytterkant av jorden.

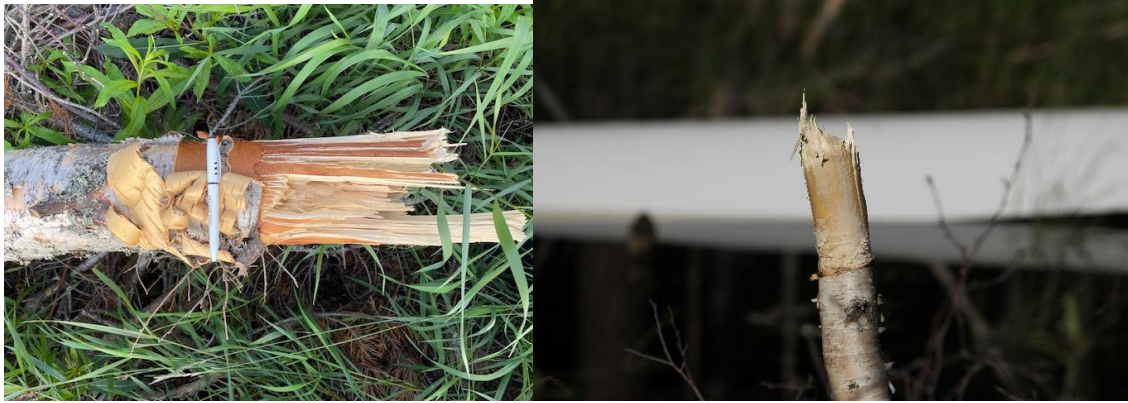
Foto 2 og 3: Bjørketrær kuttet av vingen til LN-GIB, diameter ca. 10-15cm

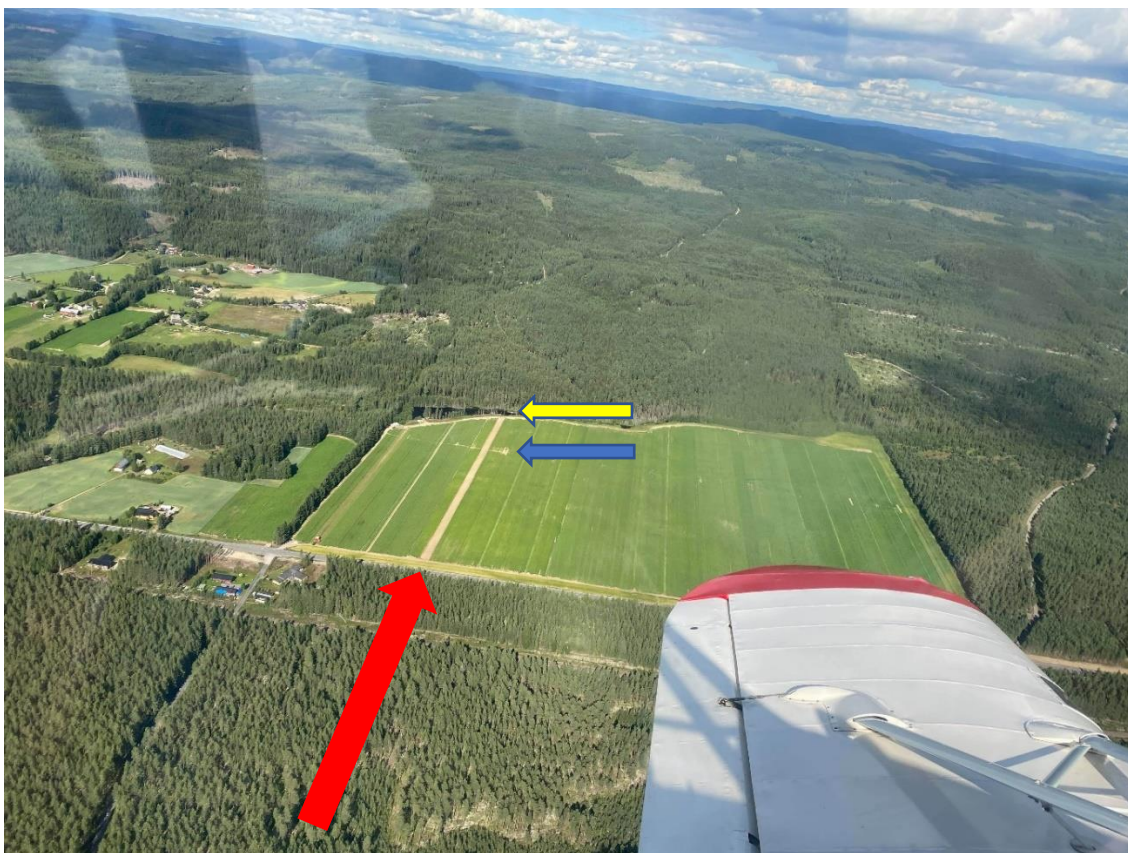
Foto 4: Flyfoto av utlandingsjordet fra havaridagen. Den røde pilen angir landingsretningen og valg av traktorveien. Jordet er ca 430m bredt og ca 700m langt. Blå pil angir første landingspunkt. Gul pil viser havaristedet.

Landingsretningen blir valgt som en følge av at jordet er dyrket med poteter i tverrgående furer. Den generelle vinden vil ved dette valget komme inn skrått fra venstre (nordvestlig), med en marginal medvindskomponent. Jordet er her ca 430m i bredden, med innflyging over ung furuskog og RV20 Solørvegen. Hindringen gjør at første del av jordet ikke lar seg benytte, men det ville fortsatt være ca 300m tilgjengelig. Ved motsatt valg av landingsretninger ville skogen og terrenget i øst vært høyere og med tilnærmet krossvind var fartøysjefens valg av landingsretning derfor forståelig.

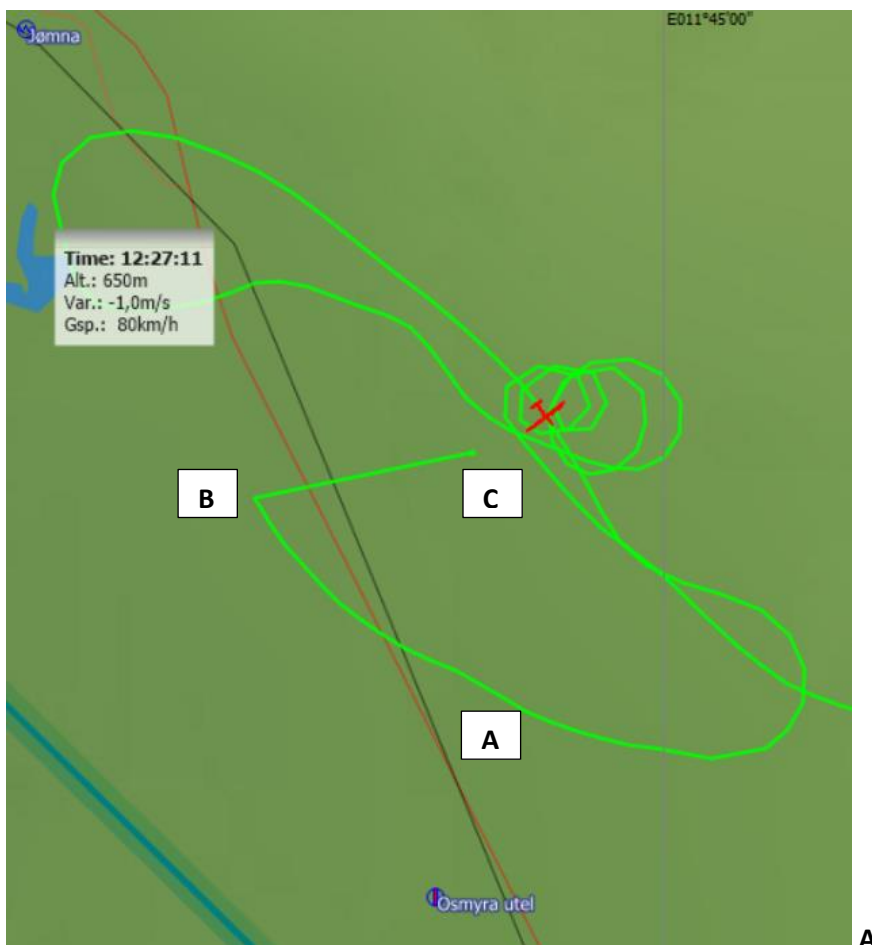
Bilde 1: Utskrift av tracklog fra GIB

Fartøysjefen flyr et stykke vekk fra jordet i medvind og ender opp på en skrå downvind tilbake. Høyden er nå 323m QFE ved pkt A. Ved pkt B er høyden 249m QFE og flyet er plassert ca 175m vest for starten på jordet. Mellom pkt B og C viser plottet kun en rett strekk og tap av tracking over ett tidsintervall på 2min 55 sekunder. Fartøysjefen sier under intervju at han nå flyr 1, kanskje 2 svinger til høyre over jordet og ender opp lavt over skogen og riksveien på en nordlig kurs før han svinger kraft inn på finalen til jordet over RV20. Denne delen av flygningen har det vært vanskelig å verifisere 100% uten gps-tracking og vitner som entydig kan beskrive hendelsesforløpet.

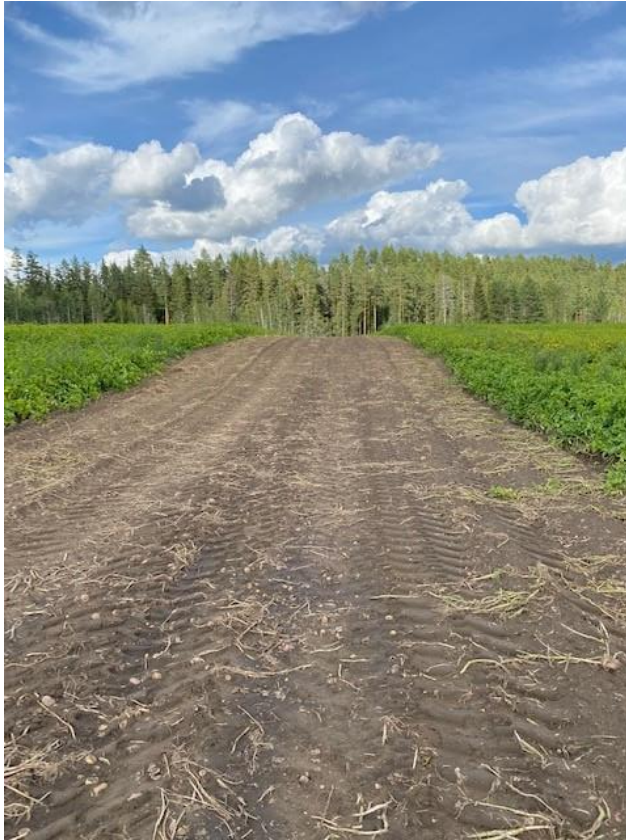
Selve finalen gjennomføres med høy angrepsvinkel, fulle luftbremsere og god fart ifølge fartøysjefens beskrivelse. Ved første kontakt med jorde (blå pil) er 2/3 av jordet fløyet opp, men det er fortsatt ca 130-140m igjen til ytterkanten i øst. Her anslår fartøysjefen at han har ca 120km/t. Jordet hever seg i samme område ca 2-3m i en markert bakke, men er videre flatt på denne høyden. Fartøysjefen beskriver videre at flyet lettere på nytt og flyr ca 120m før det igjen er nede på jordet. Da er det få meter igjen av jordet og fortsatt mye energi i flyet. Han styrer ifølge egen beskrivelse mot høyre og treffer noen bjørketrær i ytterkant av jordet og vannkanten av et mindre tjern.

Foto 5: Forhøyning på jordet i landingsretningen

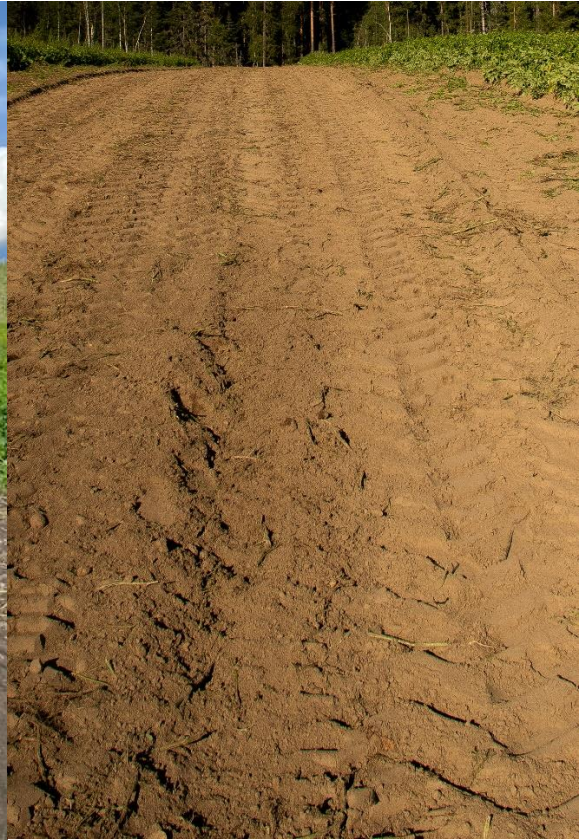
Foto 6: Første nedslag for GIB i motbakken

Det er åpenbart ved utredningen at energien i landingen har vært høy. Underlaget ved første nedslag er relativt myk sandjord. Mye energi absorberes derfor allerede her. Dersom GIB fortsetter å fly med fulle luftbremsere i ytterligere 120m forteller også dette om mye energi. Etter nok et nedslag mot ytterkant av jordet er det fortsatt energi til å kutte bjørkeetrær før det stopper i tjernet.

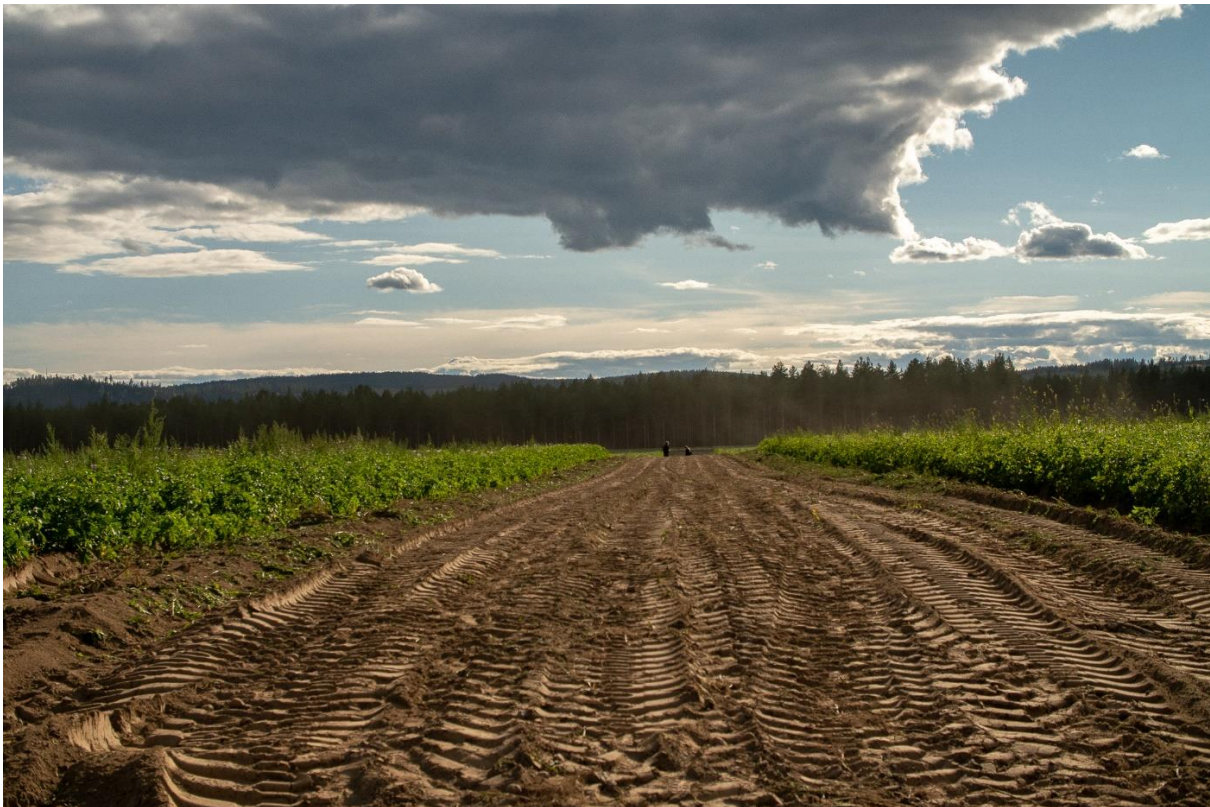
Foto 7: Siste 1/3 av jordet sett mot øst, dvs mot landingsretningen.

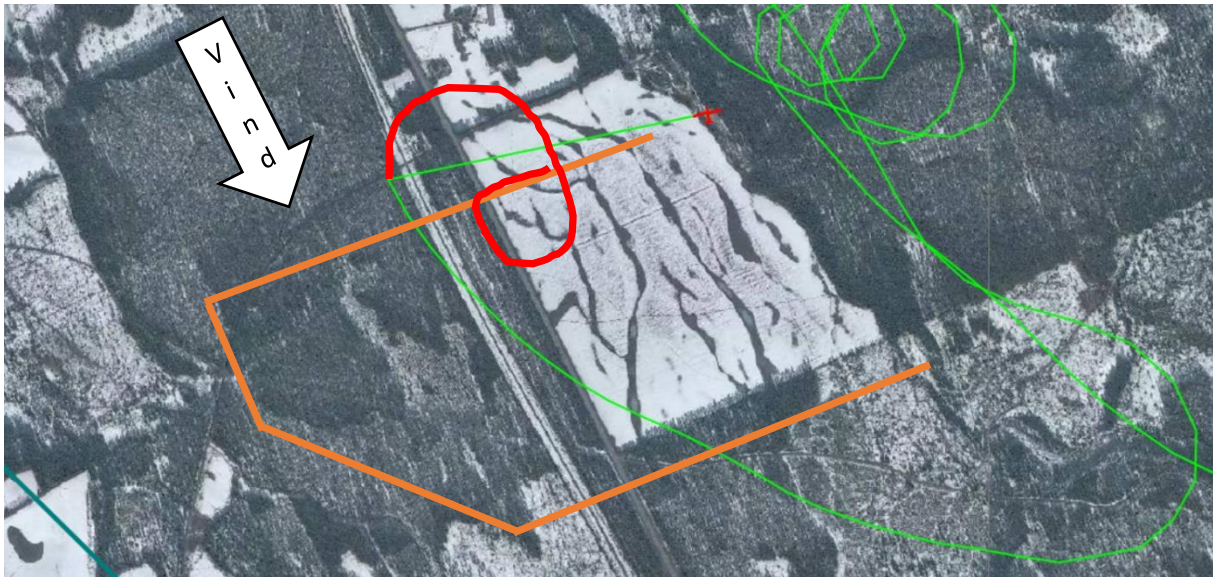
Bilde 2: Grøn linje – aktuell tracklog inkl tapt tidsintervall. Rød linje – tracklog slik fsj beskriver situasjonen. Oransje linje – anbefalt standard innflygingsmønster

I bilde 2 er det illustrert innflyging til utelandingen på jordet. GIB følger den grønne linjen, og fra det punktet loggeren har et tapt intervall (2:55min) har vi tegnet på en rød linje som angir flukten ihht fartøysjefens beskrivelse. Den oransje linjen angir standard innflygingsmønster slik den er beskrevet i S/NLFs standarder (SHB artikkel 694). En av de viktigste faktorene bak en god og presis landing er at finalen blir tilstrekkelig lang sammen med en kontrollert brems bruk gir dette kontroll på glidevinkel og hastighet. Anbefalt landingshastighet for ASK-21 (gul trekant) er 90km/t.

Analysen av siste del av innflygingen angir at fartøysjefen avviker fra anbefalt landingsmønster (oransje linje). Han flyr av for mye av høyde delvis over jordet (rød linje) og ender til slutt i et svært trangt mønster med liten høyde over skogen og høy hastighet frem mot utflatningen. Som følge av dette overflyr GIB 2/3 av tilgjengelig landingsdistanse før første kontakt med jordet. Den første 1/3 av jorden antar vi ville blitt overfløyet som følge av hindringer (trær og vei). Ved kontroll på gjennomsynk, hastighet, korrekt bremsesetting og merkelanding ville landingen på platået og siste 1/3 av jordet kunne gitt tilstrekkelig marginer.

I utdanningen og kontrollflygninger må klubber og instruktører ha fokus på flyenes anbefalte innflygingshastighet (gul trekant) i henhold til flightmaual.
