## Rapport nr. 22/2020

Dato: 27.11.2020  
Type hendelse: Linebrudd, avbrutt slep ca 200m QFE  
Fly: Twin Astir, Dynamic, LN-GLX, LN-YRX  
Sted: ENOP, Oppdal  
Pilot: Instruktør  
Vær: Helt rolige forhold - lav sol. Iskaldt (-10°C til -15°C)  
Antall om bord: 2  
Personskader: Nei  
Skader på fly: Nei

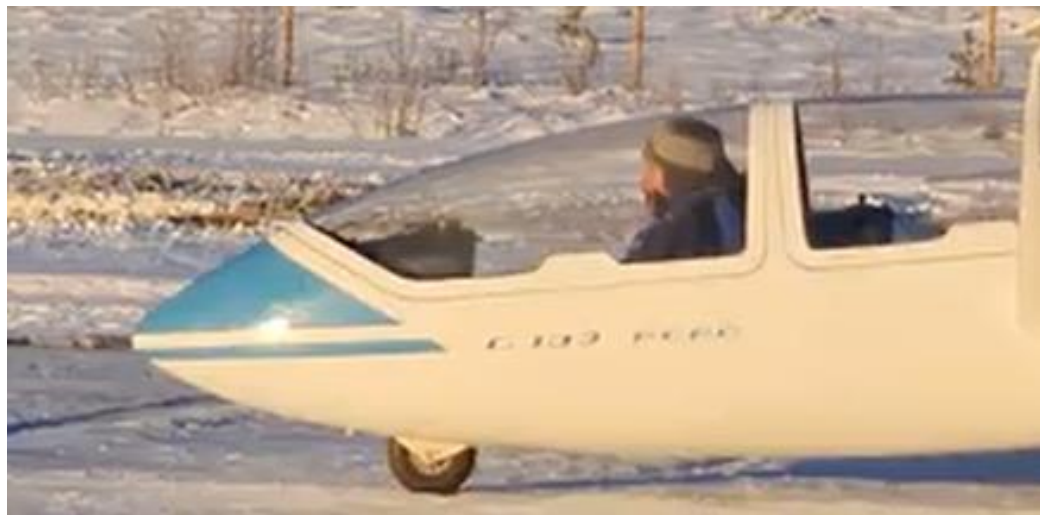
Under et vanlig slep på Oppdal kommer seilflyet, mest sannsynlig, litt høyt i slepet. Pilotene i seilflyet ser ikke slepeflyet en kort stund og kommer litt høyt i slepet. Piloten er blendet av lav sol og litt rim på hooden.

Som vi ser på bildet under er det en liten forskjell på canopyen i forsetet og baksetet. Bakgrunnen synes bedre gjennom pleksiglasset i baksetet.

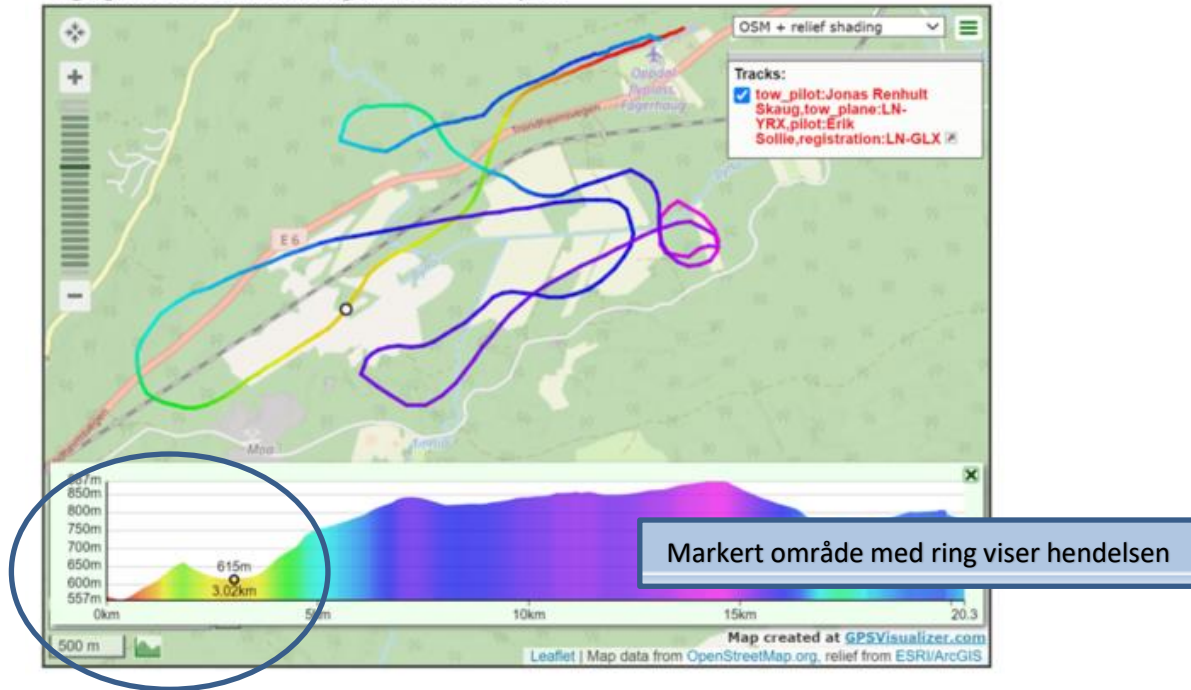
Det vi ser er en kraftig synk over ca. 30 sekunder.

Utfra dette ser det ut som laveste punkt er på 615 meter, altså rundt 75 meter over bakken.

Flightpathen ser slik ut, fargekodet etter høyde.

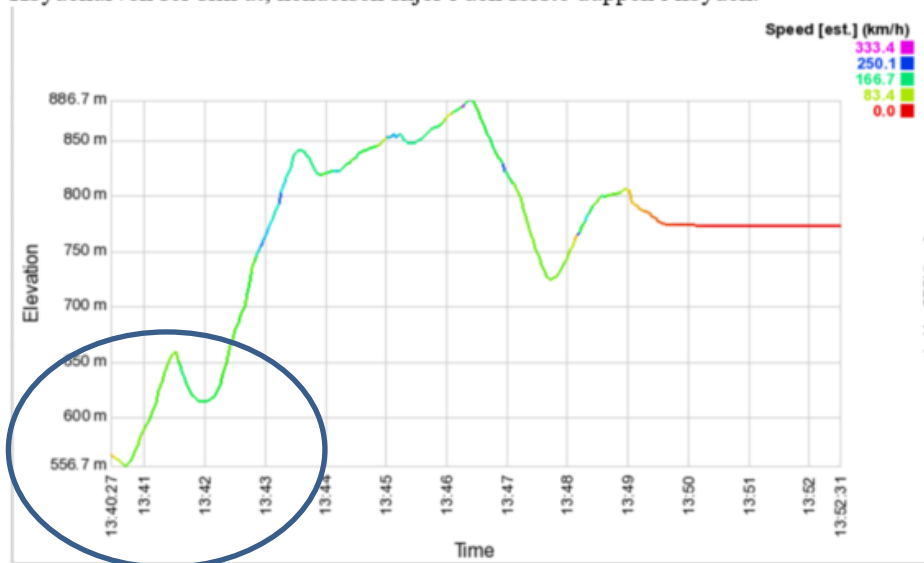
Her er det stor unøyaktighet, billig logger og lav oppdateringsfrekvens. Trolig var stupet enda raskere enn det som vises her, det er nok litt etterslep i GPS-oppdateringen.

Høydekurven ser slik ut, hendelsen skjer i den første duppen i høyden.

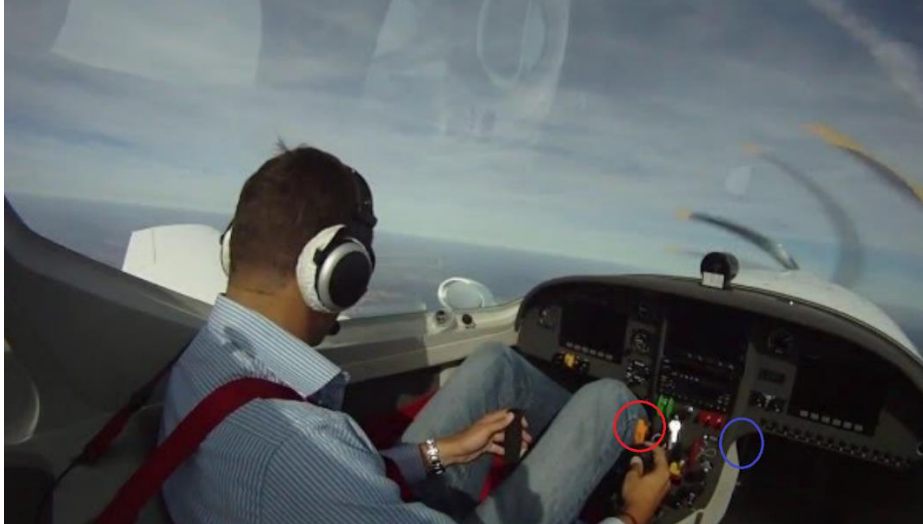
Vedlagt finner du et bilde av en tilsvarende Dynamic WT9 cockpit. Linekutteren er markert med rød sirkel. For mitt vedkommende mener jeg denne ikke er hensiktsmessig plassert. Jeg er 190cm høy og har nokså lange ben og armer. For at jeg skal få tak på linekutteren må jeg bøye høyre kne mot venstre, samtidig som jeg må manøvrere høyre hånd forbi throttle uten at jeg kommer bort i denne. Personlig hadde jeg heller sett at utløseren var plassert på motsatt side (markert med blå ring på vedlagt bilde).

Under utsjekk på WT9 og ved prøveslep ble jeg opplært i hvordan linekutteren fungerer. Det jeg imidlertid savner er å faktisk ha prøvd å dra i denne, slik som man gjør i seilfly. Jeg har titt og ofte tørrtrent på bevegelsen, men synes likevel det er kronglete å nå frem til linekutteren på grunn av dens plassering.

Det kan diskuteres om linekutter er lett tilgjengelig eller ikke. Design ser ut til å tilfredsstillende en gjennomsnittlig slepeflyger, men pilotene bør diskutere seg imellom om det er bra. SU har vært i kontakt med en annen slepeflyger på 179 cm og han hadde ingen problem med dagens design. Men ved designendringer kan andre problemer oppstå da dette skal være en automatisk og rask handling. Sitat fra en Dynamic eier: *Eneste faren ved å flytte den over er kanskje at det blir lettere å ta feil av denne og nødfallskjerm-håndtaket på noen individer.* Etter dette vil ikke SU utvalget anbefale noen designendringer på slepeflyet.
