## Teknisk Melding (TM) 01-2021

### OBLIGATORISK LUFTDYKTIGHETSPÅBUD (LDP)

#### SPORTSFly MED FITI PROPELL

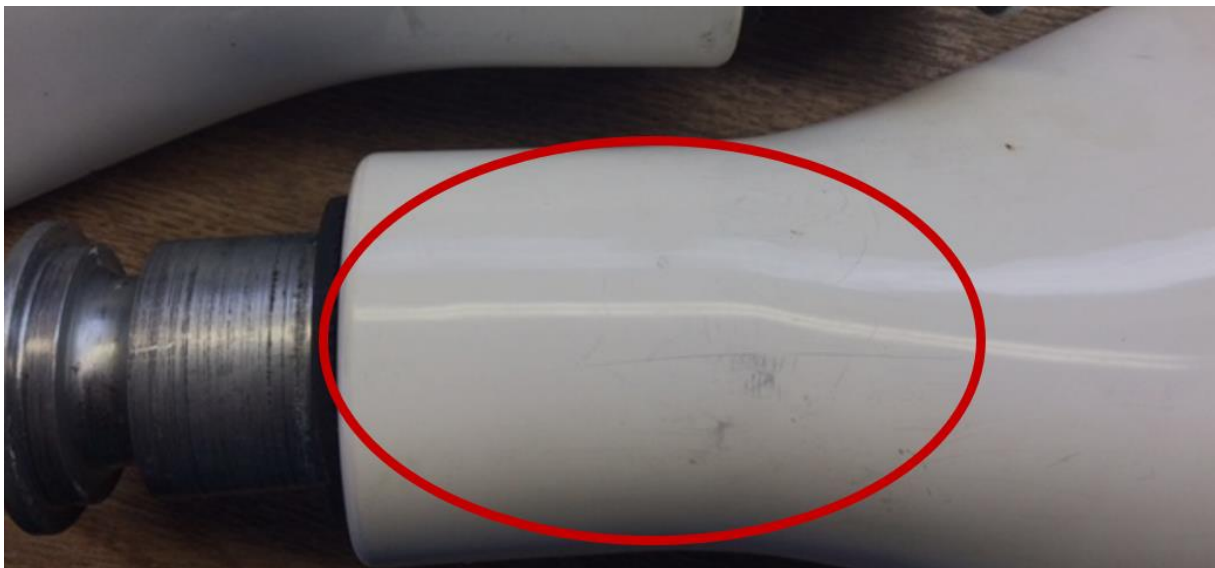
1. Sjekk overflaten for sprekkdannelser

Inspiser dette området på begge sider av hvert propellblad.

Dersom positivt funn på noen av punktene over, skal flyet settes på bakken og propellen demonteres for kontroll og oppfølging hos leverandør. Sportsflyseksjonen ønsker å få rapport om positive funn.

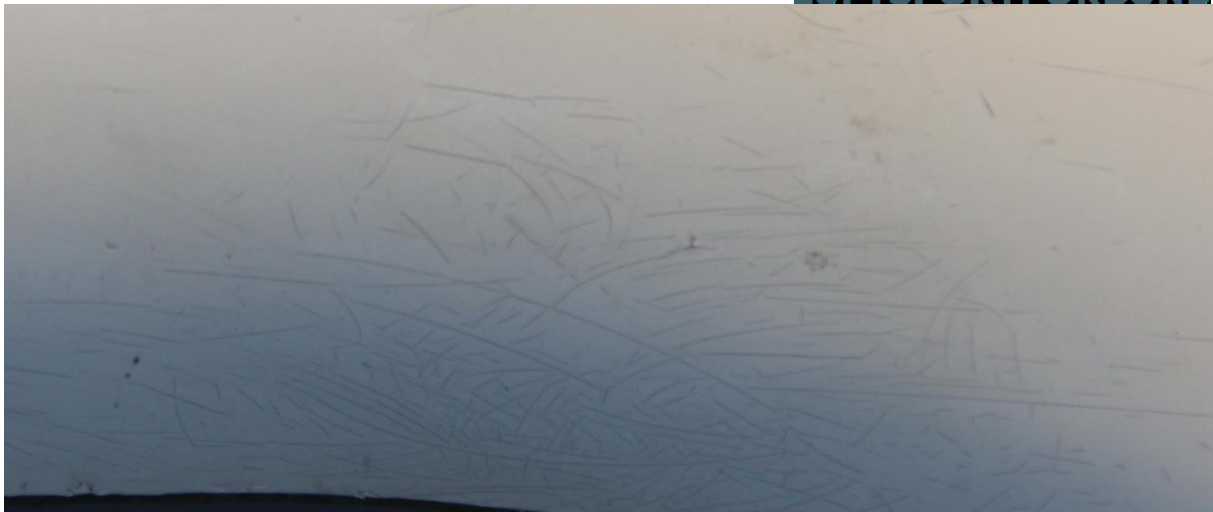
Sprekker tilsvarende bildet over er positivt funn.

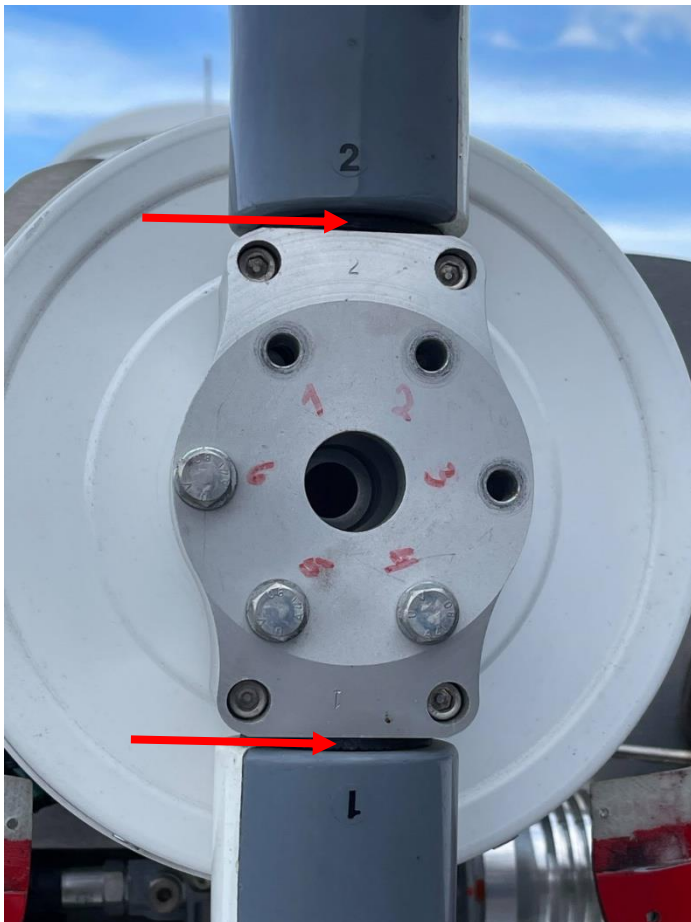
2. Sjekk avstand mellom hub og blad

Avstand mellom hub og blad skal være tilnærmet lik for alle bladene.

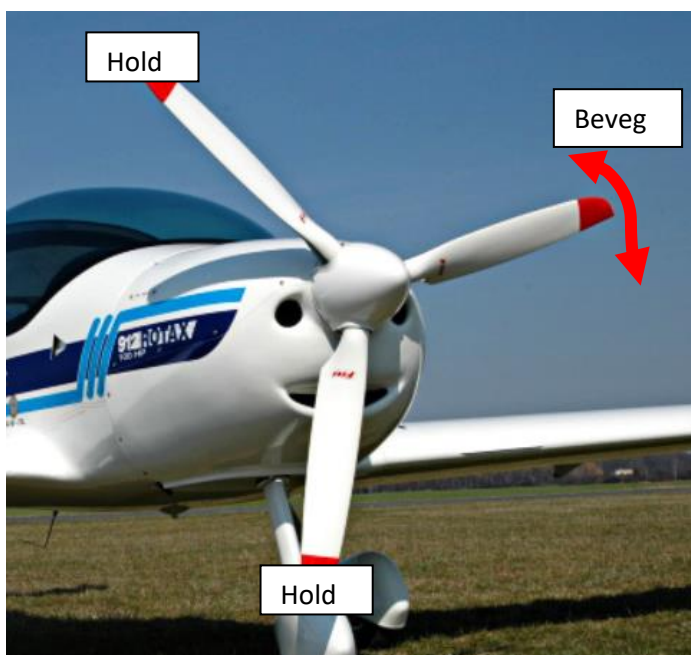
3. Sjekk for bevegelse (se bilde under)
  - a. Få noen til å holde propellen i ro så den ikke kan bevege seg.
  - b. Legg en finger på overgangen mellom blad og hub (rød pil på bildet over).
  - c. Beveg bladet opp og ned (med og mot rotasjonsretningen) mens du kjenner etter bevegelse mellom blad og hub.
  - d. Gjenta for de andre bladene.
