# Svikt i turbo med førevarslanding (AUG18)

## HENDESESFORLØP

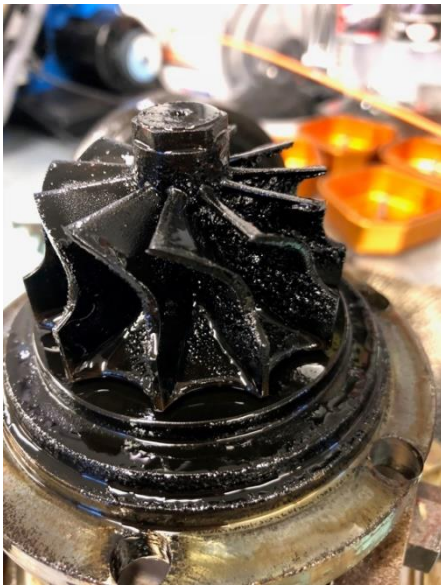
Fsj. mener de handlet raskt og korrekt ved å varsel Norway om technical, satte umiddelbart kurs til nærmeste flyplass og god høyde gav oss gode marginer. Turboen ble sendt til en av landets mest erfarne turbo forhandlere og overhalings senter, og det ble konstatert at turboen fra fabrikken ikke hadde blitt balansert. Dette fremkommer ved at mutteren som sikrer kompressorhjulet til turbinakslingen ikke hadde merker etter sliping, som utføres ved balansering. Grunnet lavt oljenivå etter lekkasje internt i turboen, så ble motoren fullstendig demontert og inspisert. Det ble ikke funnet noen tegn til oil starvation og dermed ble den satt tilbake i drift. Nyoverhaldt og avbalansert turbo ble montert og flyet ble grundig bakketestet før en test flight i 30min. ble utført i 5000' AGL over ENXX med glidedistanse til rullebanen. Vedlagt noen bilder som bekrefter teorien over.

Turbo etter havari

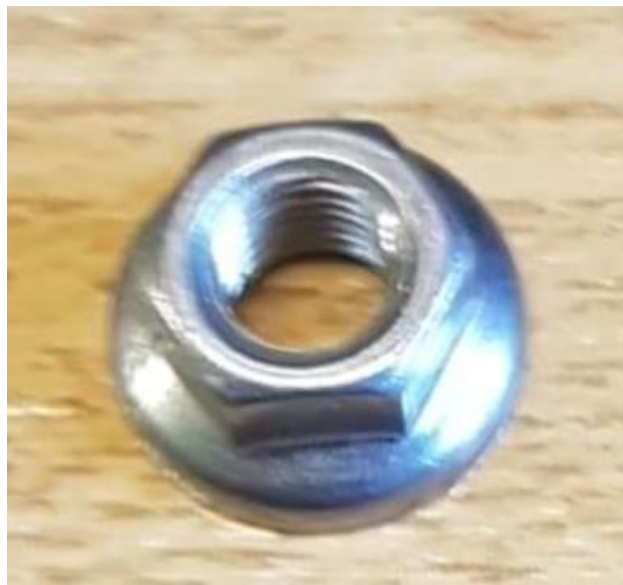
Kompressorhjulets mutter, ikke balansert

Etter det FTU forstår, er «root cause» konkludert med en ikke avbalansert festemutter til kompressorhjulet. Som vi vet har materiell til bruk i fly (eller annet), uansett leverandør, aldri en 100% garanti mot feilfunksjonering.

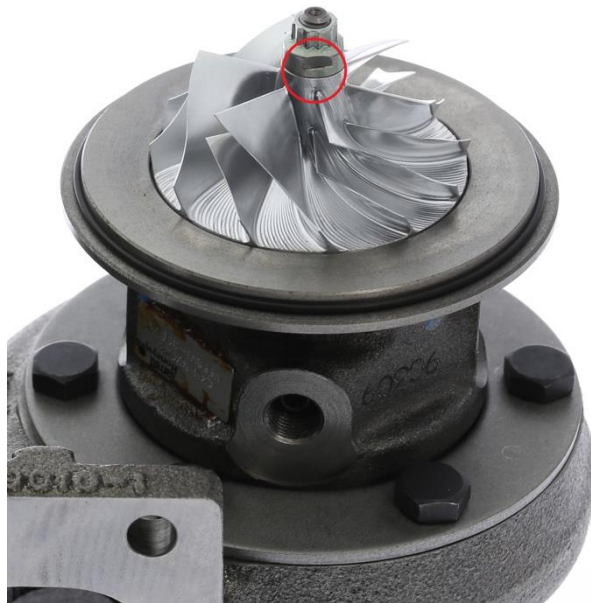
**Rød ring viser «slipespor» etter balansering**
