RAPPORT

SL 2020/06

RAPPORT OM LUFTFARTSULYKKE NORDØST AV SVARTISEN I GILDESKÅL KOMMUNE 28. AUGUST 2018 MED FLY SYNTHESIS STORCH 22 CLJ AMPHIBIUM, LN-YSZ

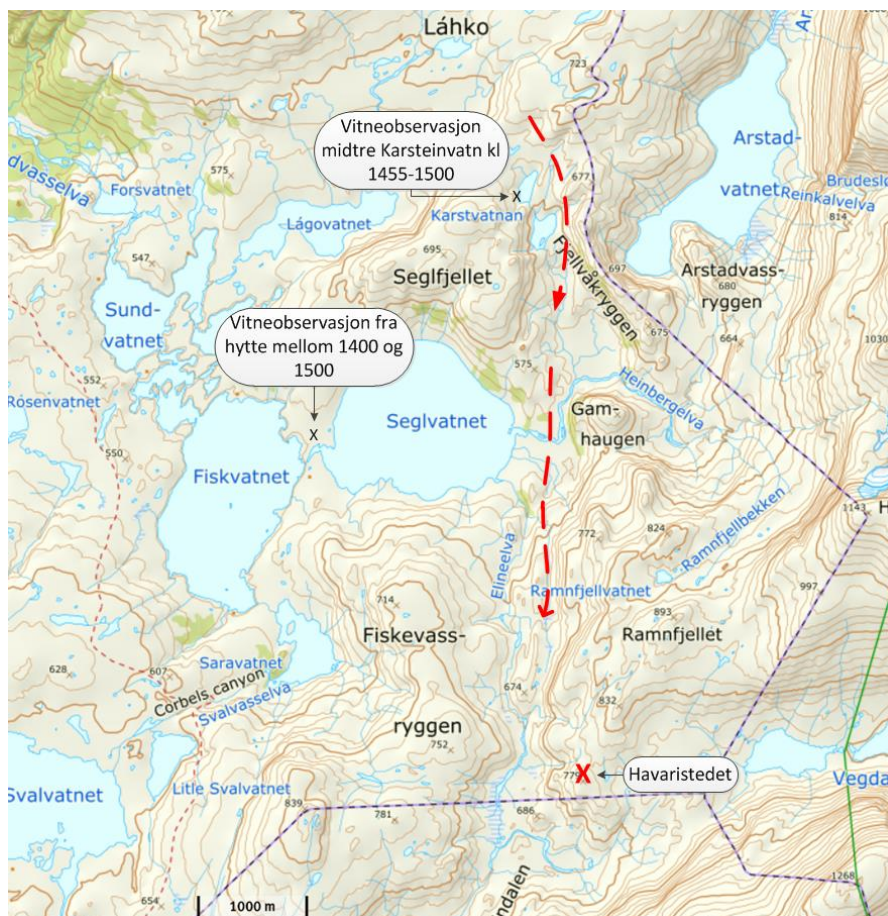
Figur 3: Havaristedet og de siste vitneobservasjoner av antatt rute for LN-YSZ. Kart: © Kartverket

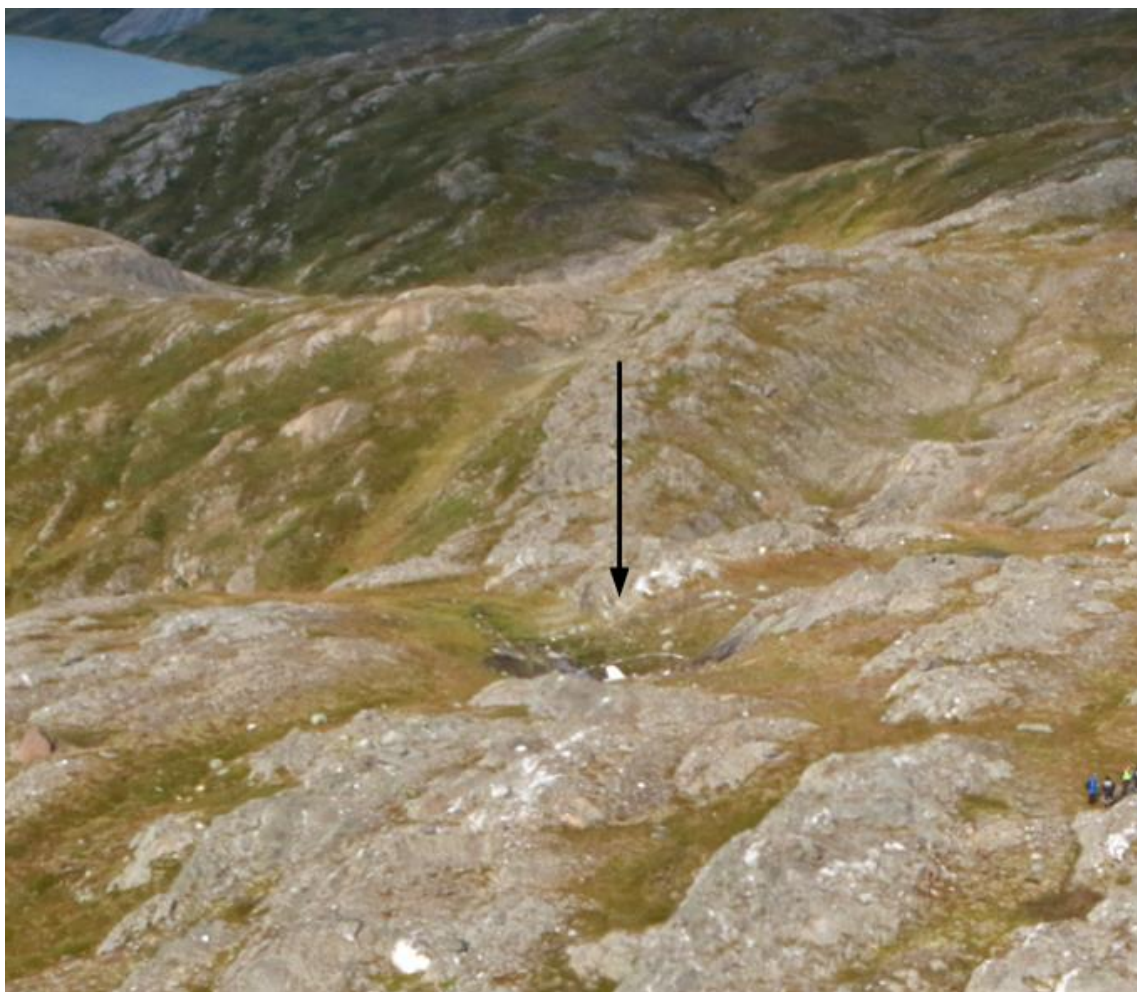
Havaristedet ligger 12 km øst for Glomfjord i Láhko nasjonalpark i Gildeskål kommune. Området er et typisk fjellområde med flere fjellvann og kupert terreng med høyde fra 600 meter til 1 300 meter. Flyet havarerte i kupert terreng i 770 meters høyde (2 526 ft) 2 km nord for Nordre Glomvassfjellet (1 305 moh.) med Simlebreen i umiddelbar nærhet. Der flyet traff bakken var underlaget i hovedsak fjell/steinur dekket av et tynt lag med jord og mose (se figur 9 og figur 10).

Figur 9: Havaristedet sett fra syd med Seglvatnet i bakgrunnen. Pilen peker mot vraket der kun halen er synlig. Foto: Politiet

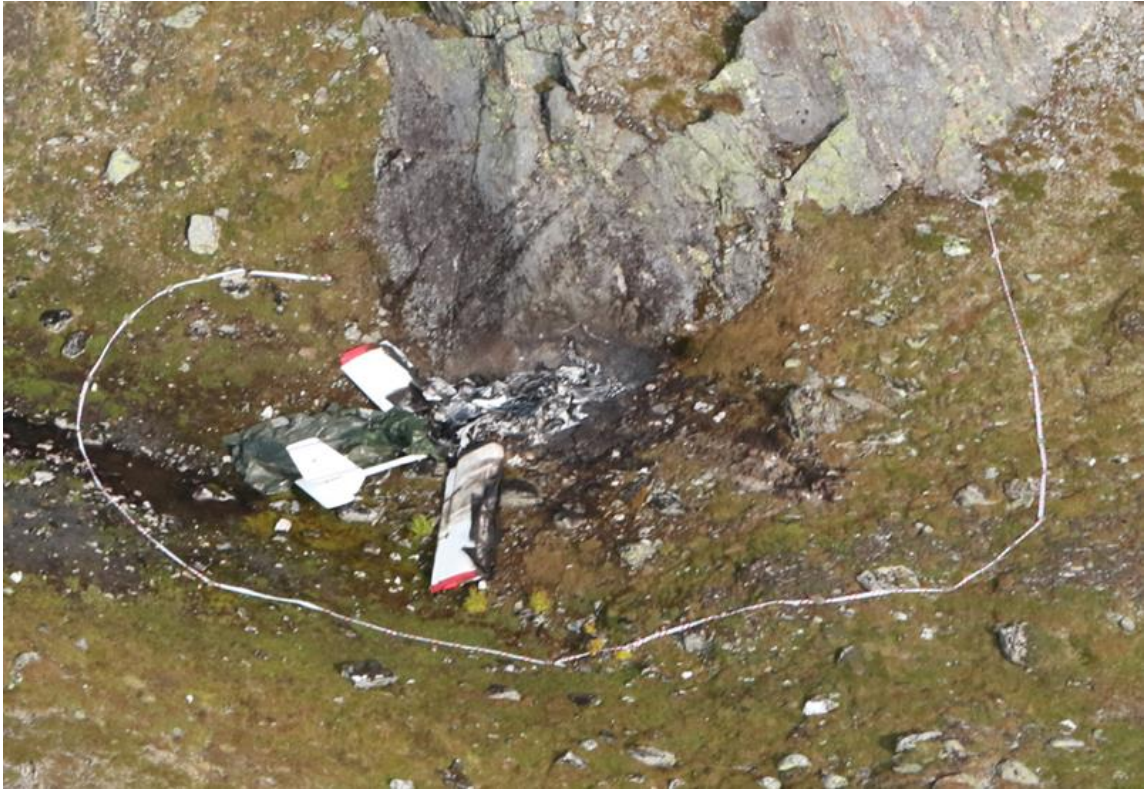
Figur 10: Oversiktsbilde av vraket med politiets sperrebånd rundt. Bildet er tatt mot nordøst.
Foto: Politiet

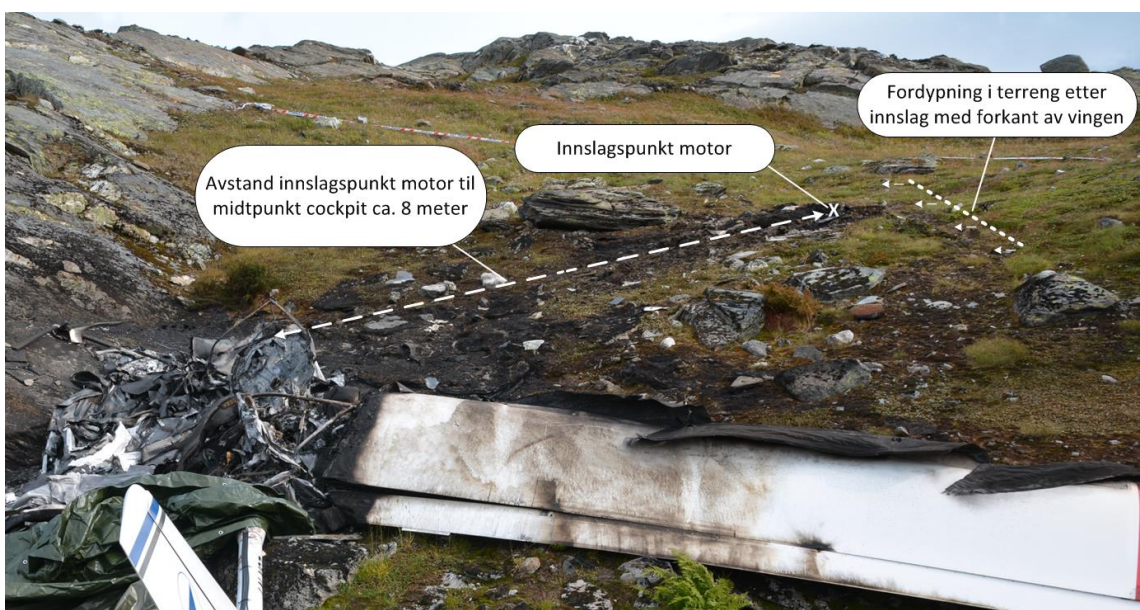
Havarikommisjon foretok undersøkelser av vraket ved havaristedet. Havarikommisjonens undersøkelser viser at flyet traff bakken med en bratt vinkel for deretter å bli kastet tilbake flere meter før det ble liggende i ro. På havaristedet kunne man også se spor i terrenget etter innslag av forkant av vingen. Avstanden fra innslagspunktet etter motoren til midten av cockpiten ble målt til ca. 8 meter.

Figur 11: Oversikt over vrak og innslagspunkt i terreng for motor og vinge. Foto: SHT
