## **Undersøkelseskommisjon 2018 – 01 NLF/Mikroflyseksjonen**

### **Rapport etter ulykke med LN-YWS, ENOV Hovden/Ørsta Volda 8.5.18**

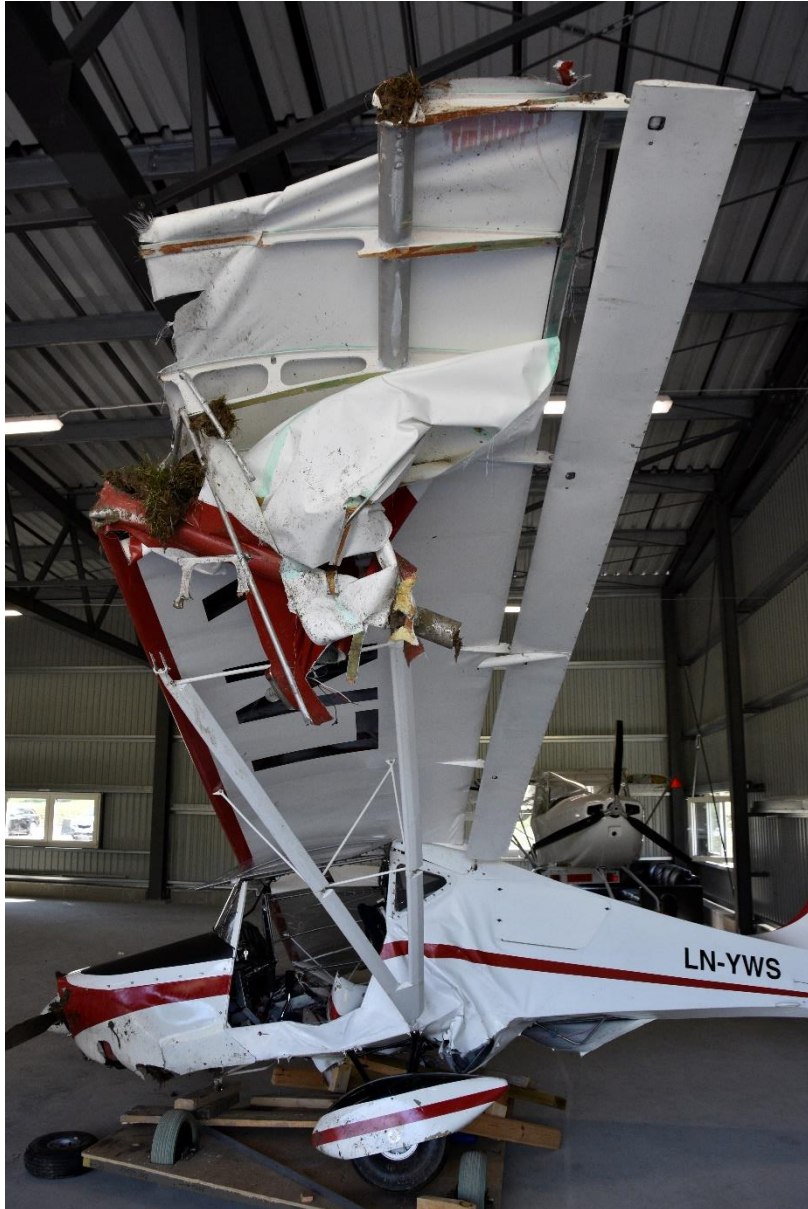
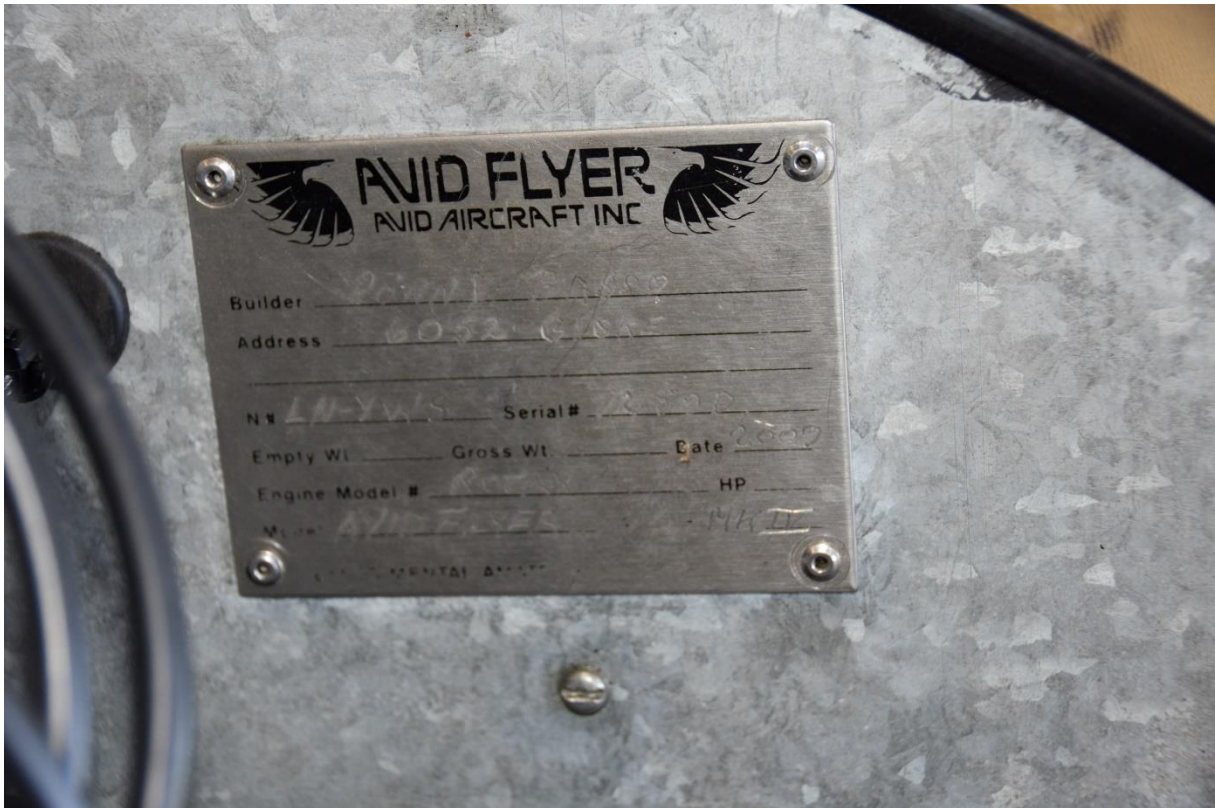
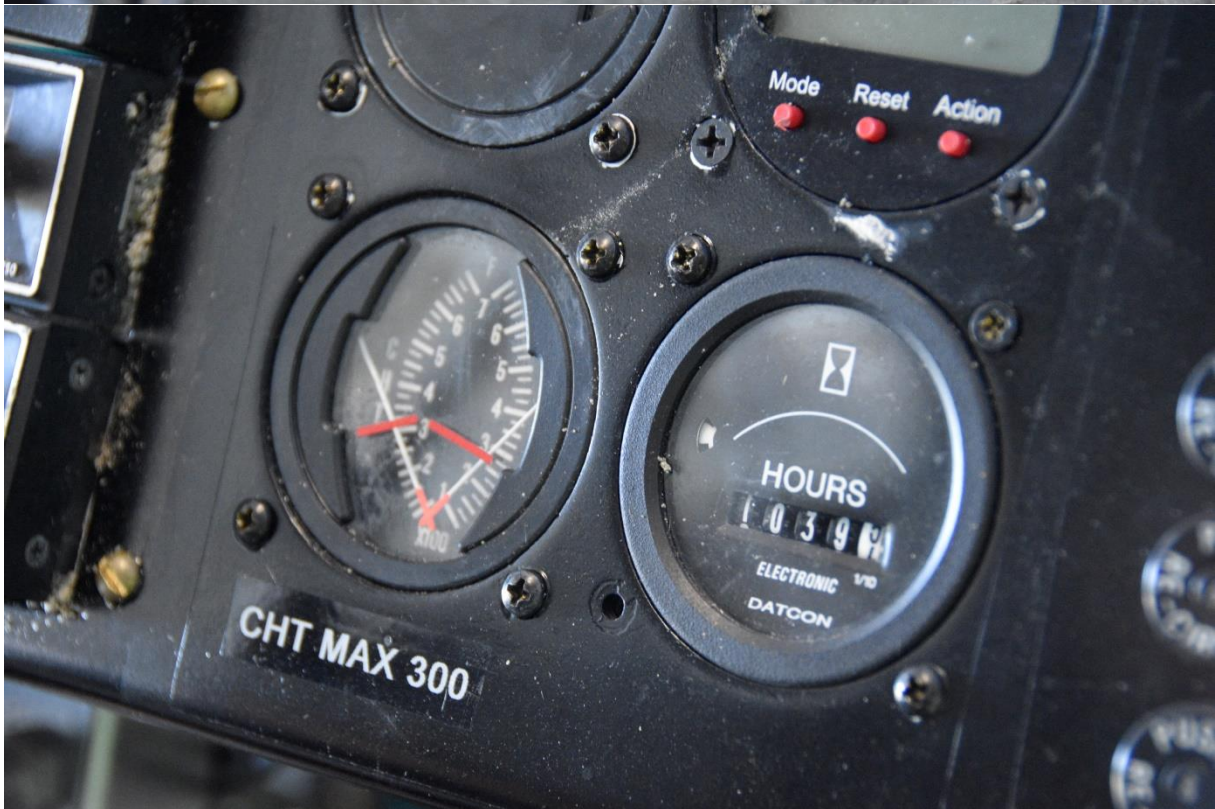
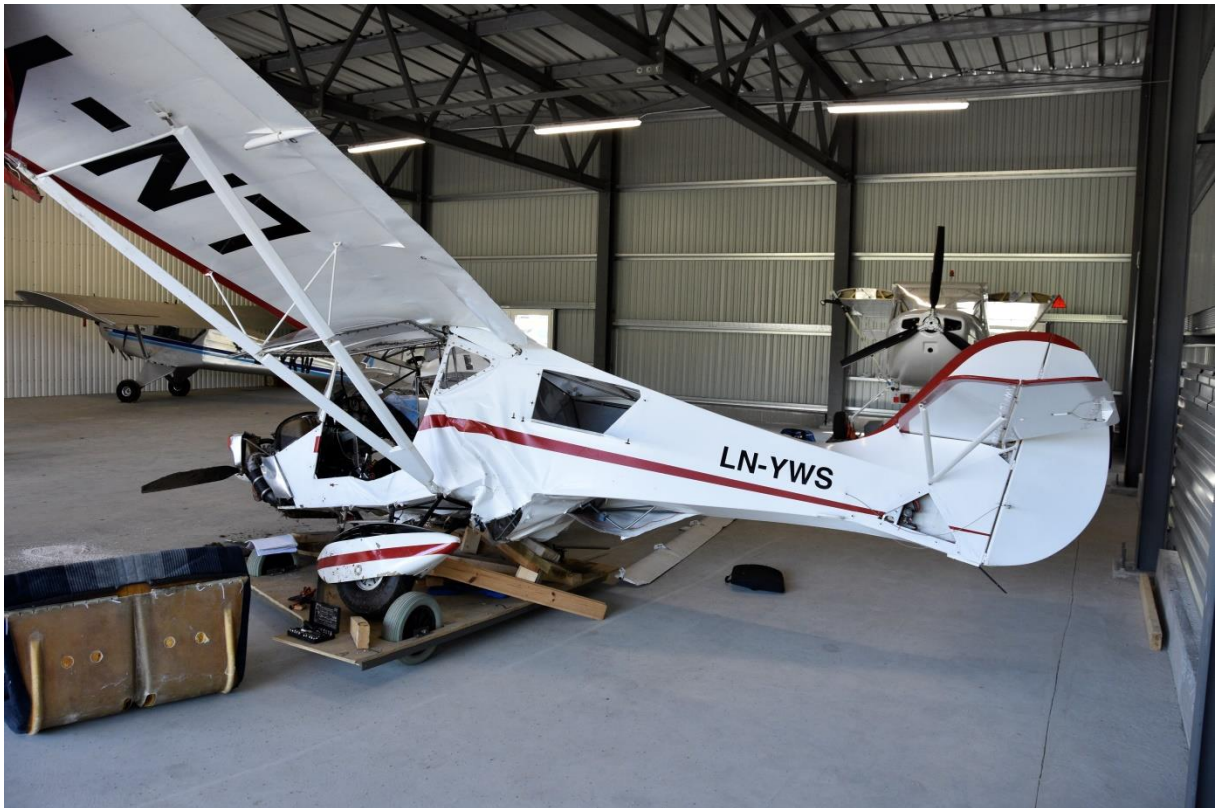
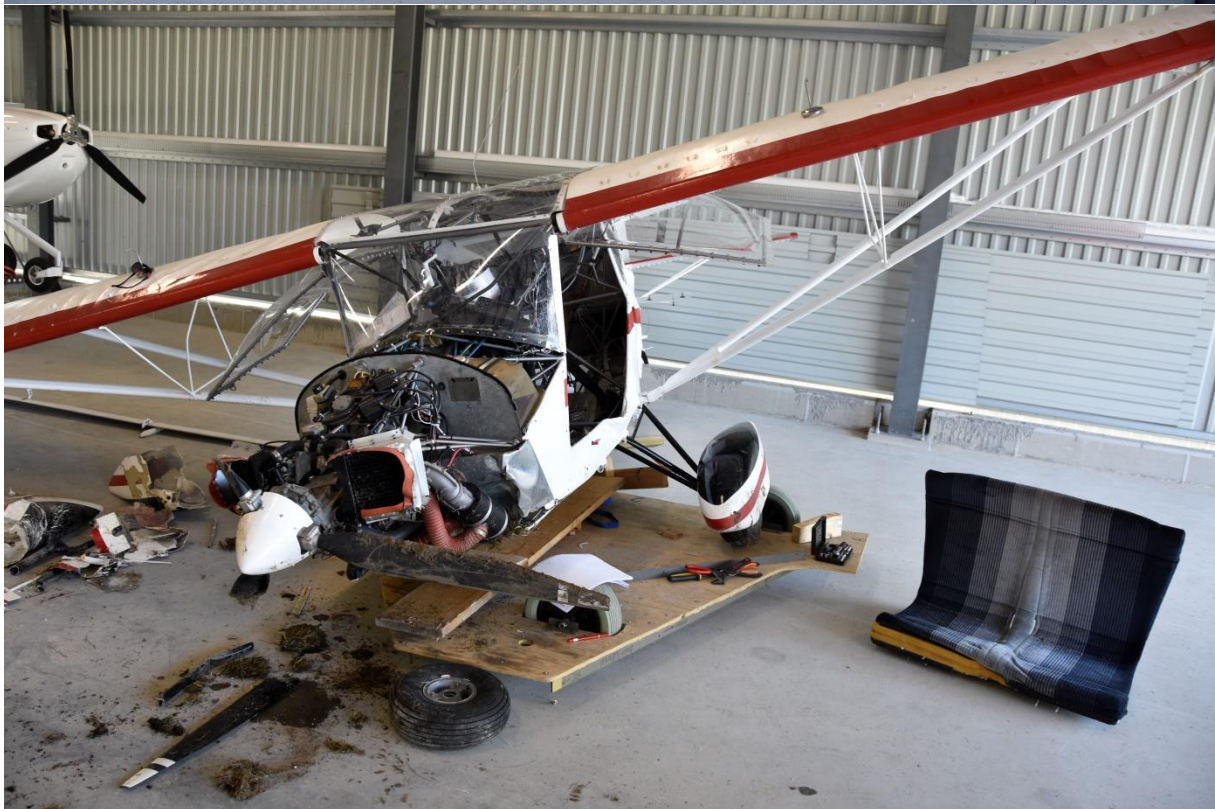
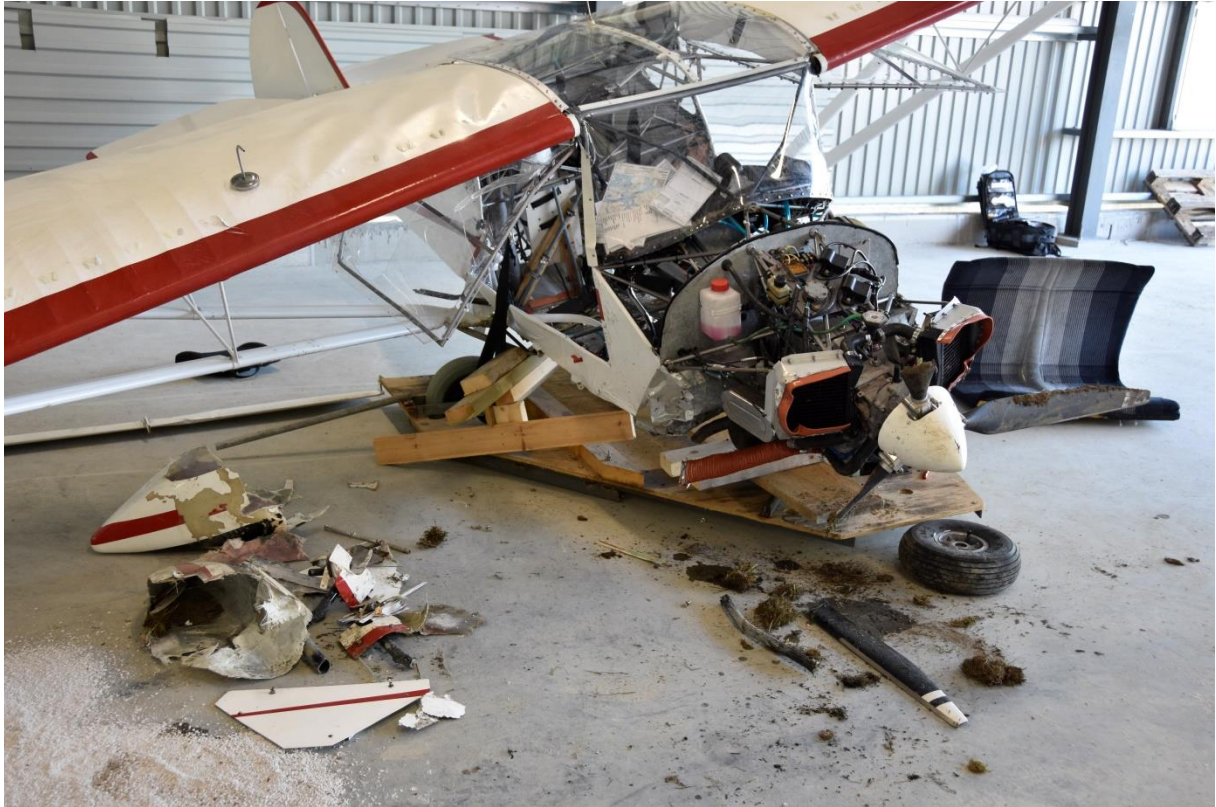
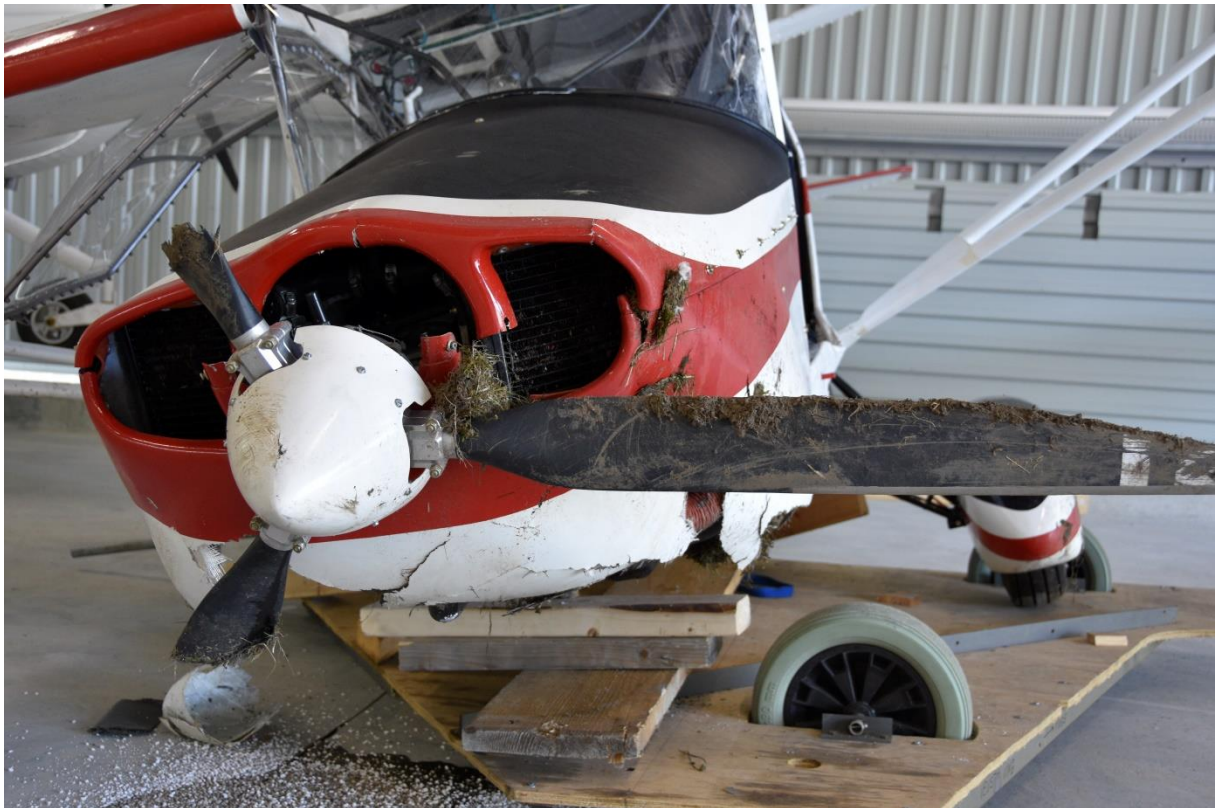
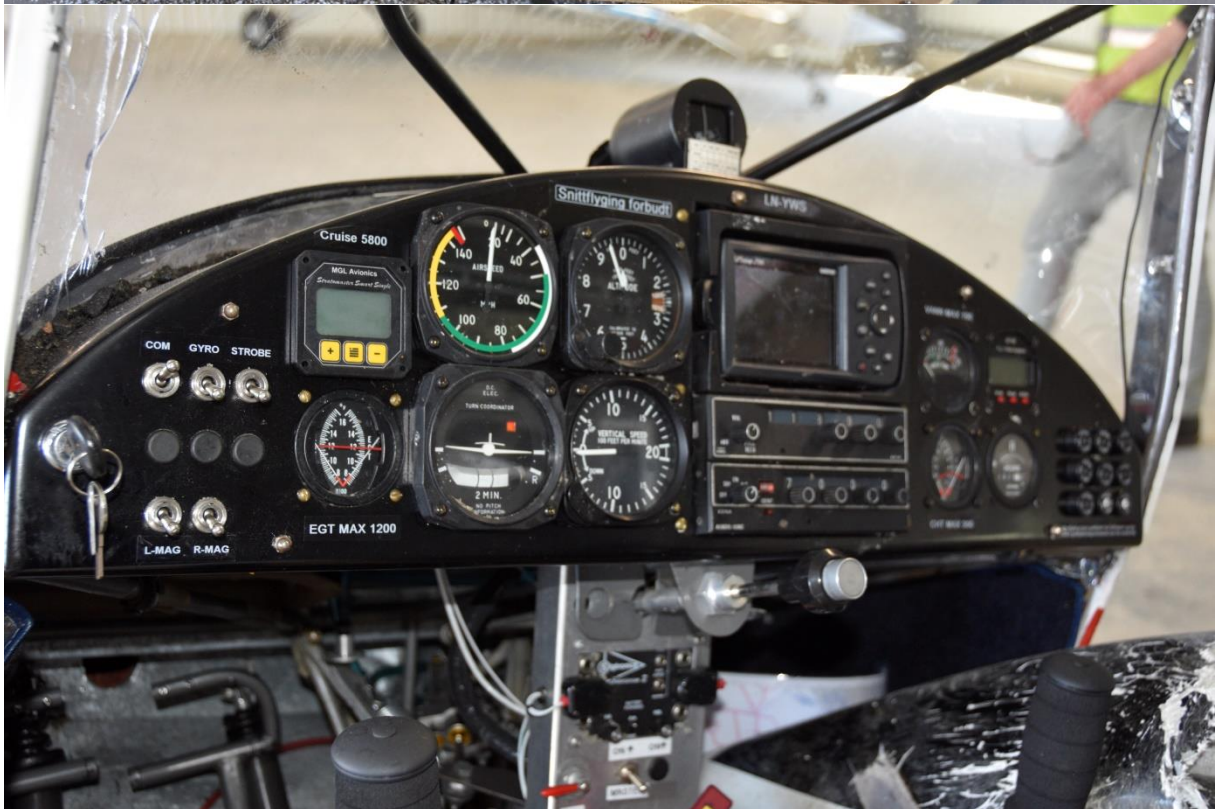
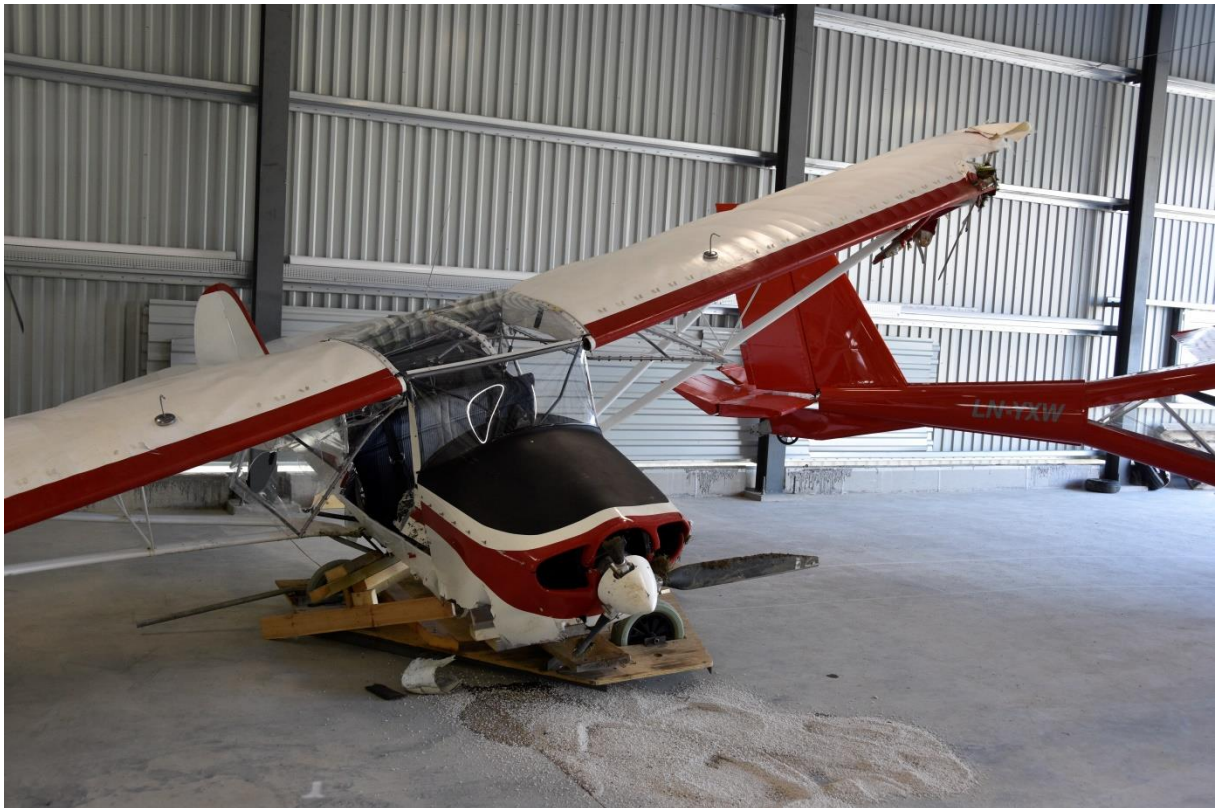
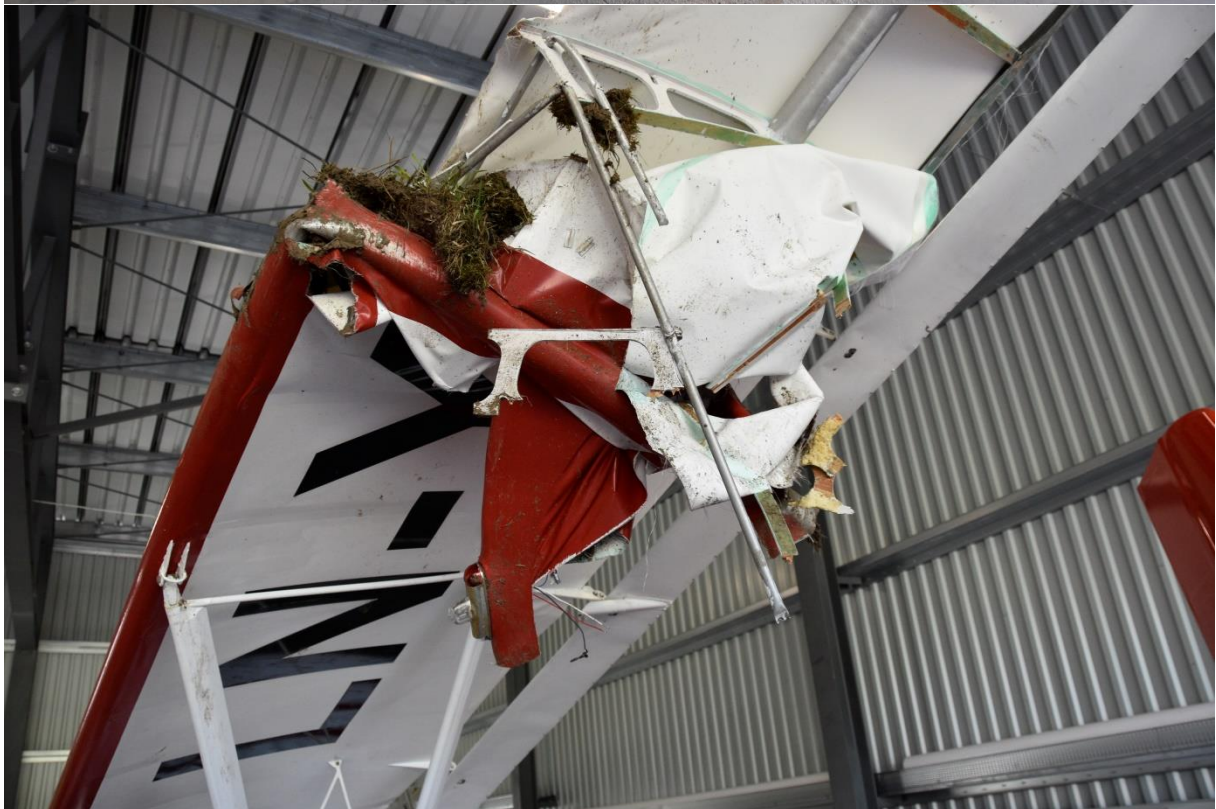
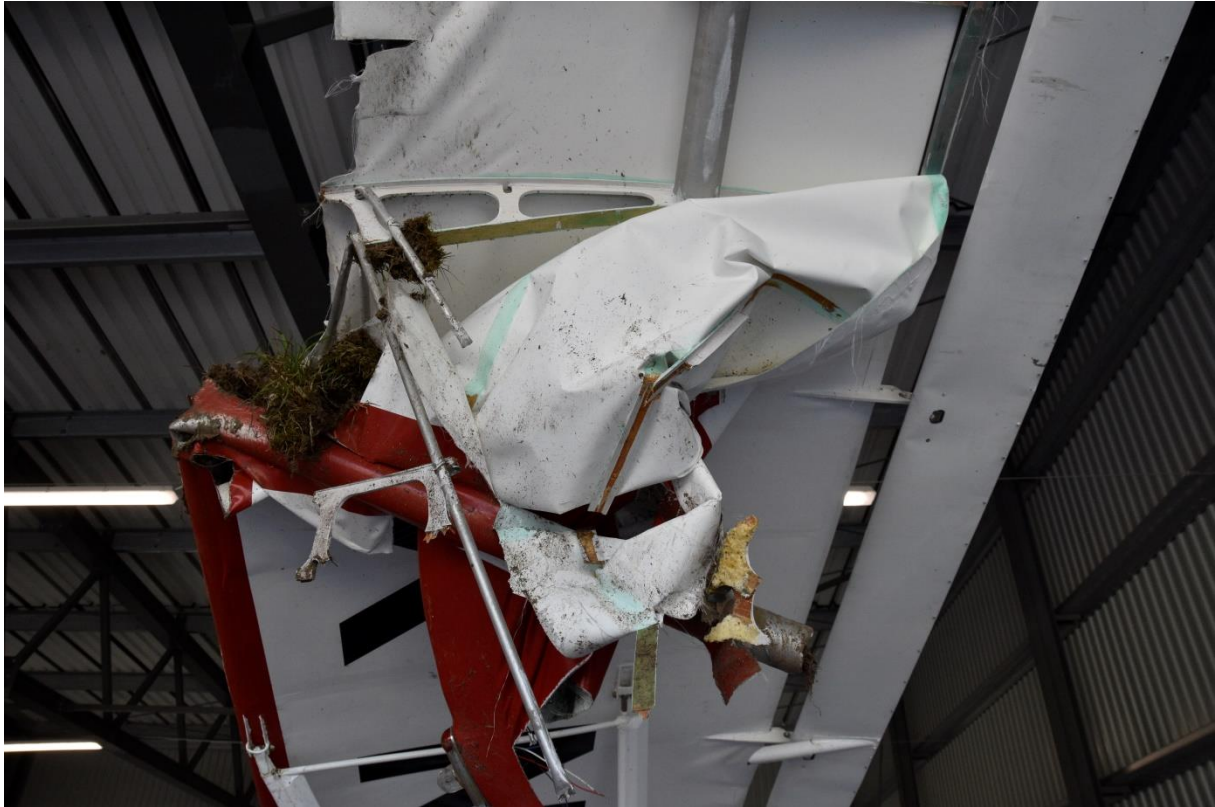
### 1.4 Skader på luftfartøyet LN-YWS

Ansees som totalvrak.

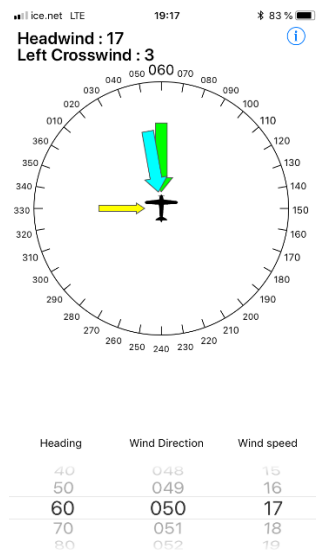
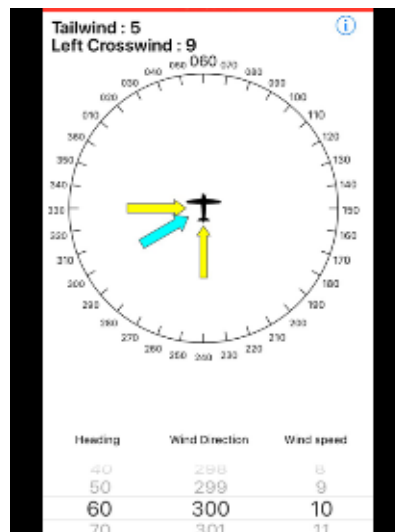
Vinden hadde i løpet av utkltringen fra bane 06 og frem til omtrent 2/3 bane endret seg fra 17 kts 50\* altså solid motvind og til 10 kts 300\* som gav tailwind. På Hovden da ulykken skjedde denne dagen gir dette 5 kts medvind og 9 kts venstre sidevind.

Illustrasjonen viser endringen i vindforholdene fra take off og til landing basert på vitnets opplysninger i samtalen. (Mer om dette lenger ut i rapporten)

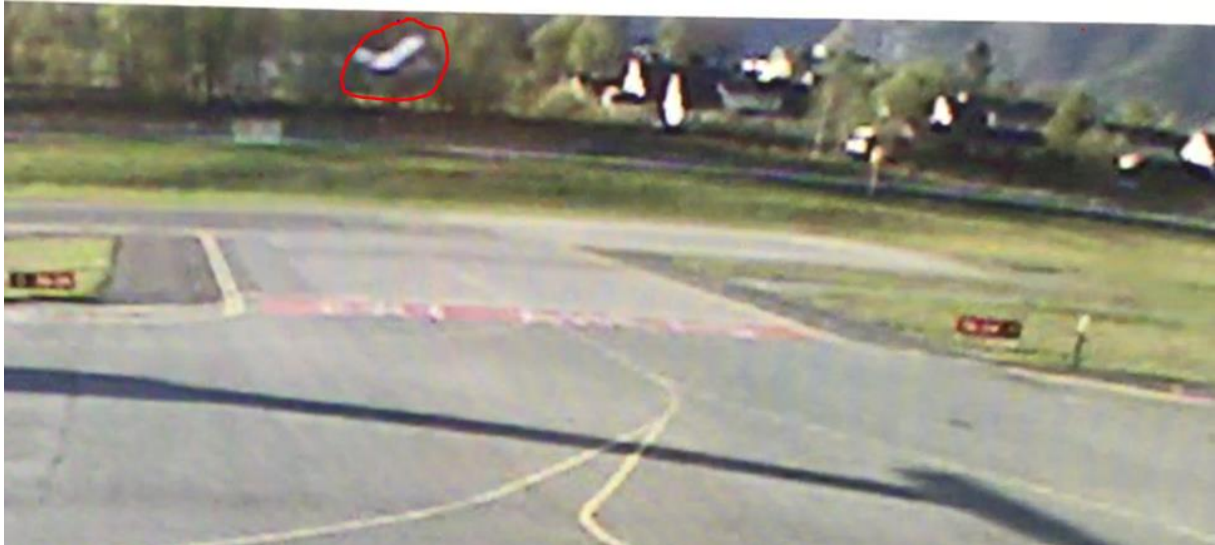
Viser LN-YWS på vei ned mot høyre

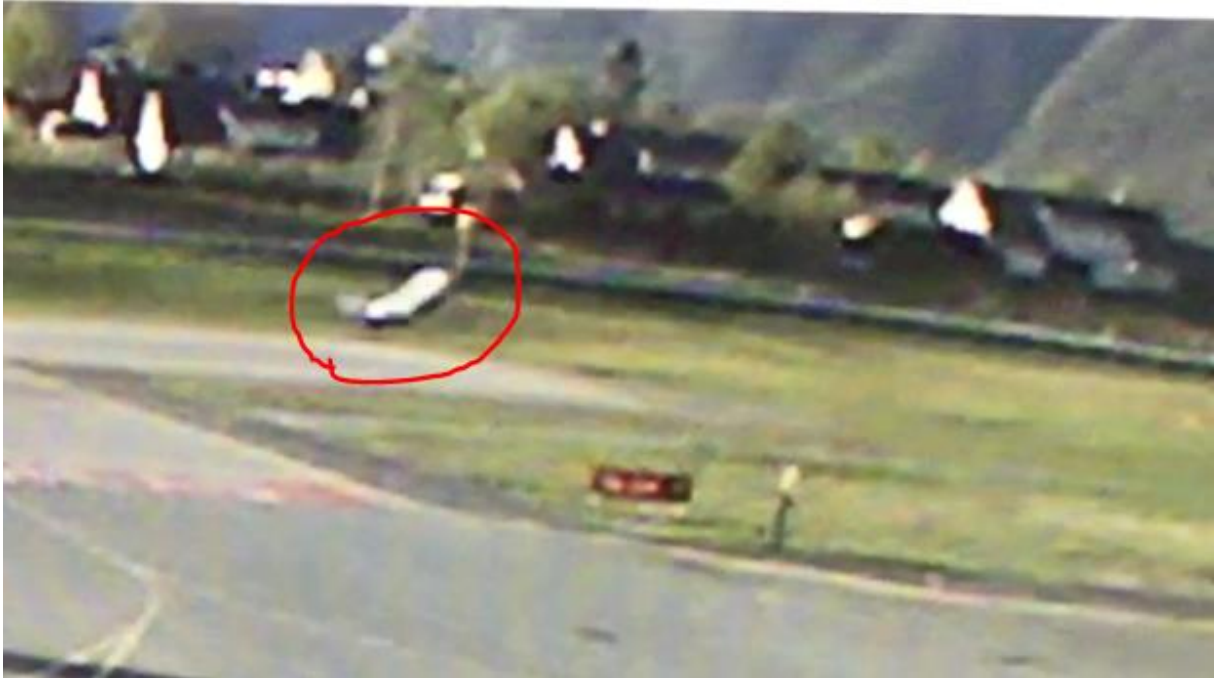
LN-YWS rett før bakkekontakt

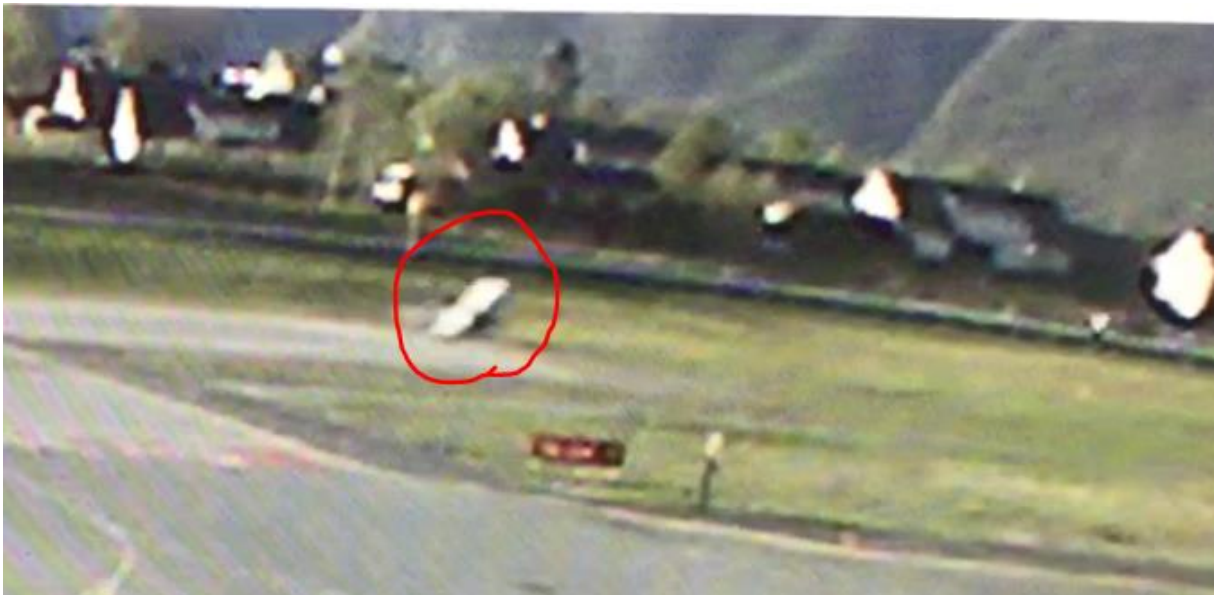
LN-YWS treffer bakken med høyre hovedhjul og vinge

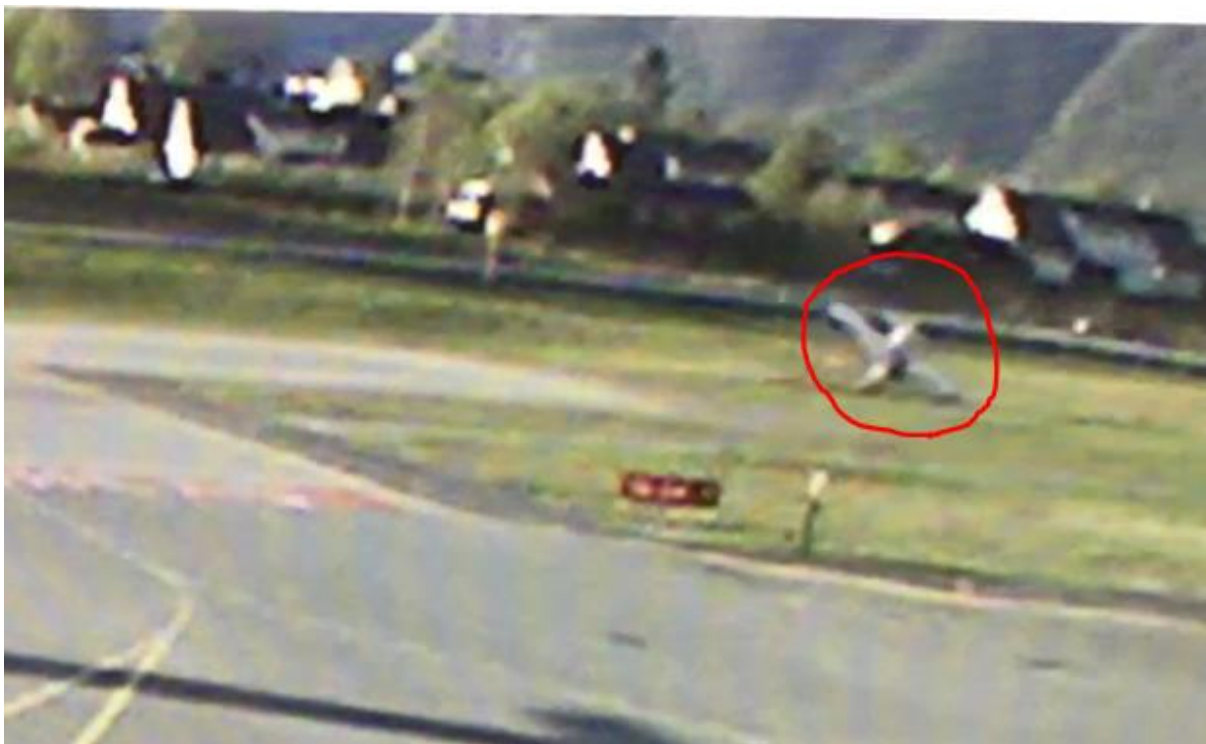
LN-YWS dreide rundt etter sammenstøtet med bakken

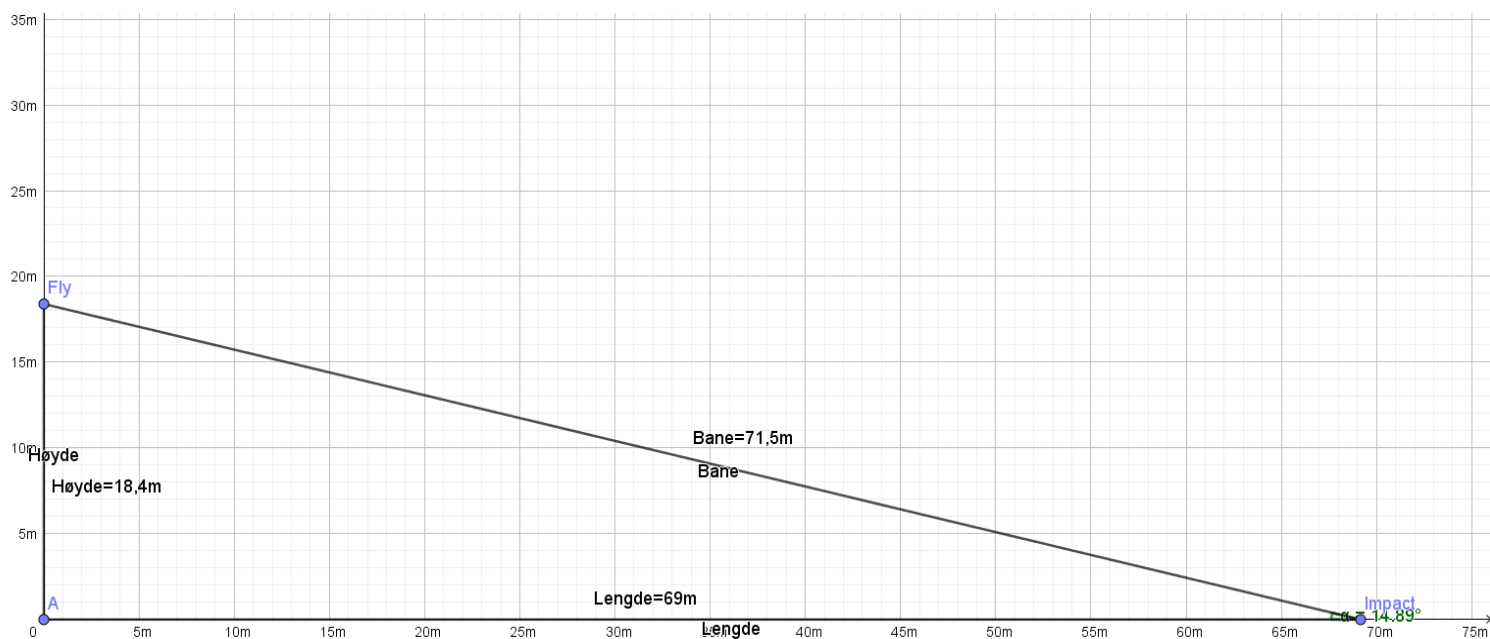
LN-YWS, Hovden/Ørstad/Volda (08.05.2018)

Illustrasjonen under viser antatt synkvinkel og hastighet. Den er laget på bakgrunn av den videoen som finnes.

Ca. 2 sek på full nedstigning (som da er 18,4m) i video, dvs 9,2m per sek nedstigning.

9,2m per sek = 30,2 fot i sekundet = 1812 fot i minuttet

Ifølge prøveflygingsrapporten steiler YWS ved 30 mph. Det er ikke oppgitt hastigheter med forskjellig flapssettinger så det legges til grunn testflyging med full flaps og MTOW, 472,5 kg.

Det må tas mange forbehold ift til utregningene da det kan være en rekke feilkilder og unøyaktigheter. Når man ser totalbildet av innsamlet informasjon så mener UK at det er sannsynlig at flyet pga en plutselig og svært rask endring fra motvind til sterk medvind og fallvind enten steilet eller ble presset ned da de kom opp i høydevinden som hadde en helt annen retning enn lavere nede., jfr de spesielle værforholdene på ENOV omtalt i pkt 2 . FS hadde på dette tidspunktet fokus på mulig landingsområde og så i den fasen ikke på fartsmåleren. Flyet kom da inn i en stall eller ukorrigerbar synk som flyet ikke hadde motorkraft eller høyde til å komme seg ut av. **Piloten er selv helt klar på at flyet ikke steilet.**

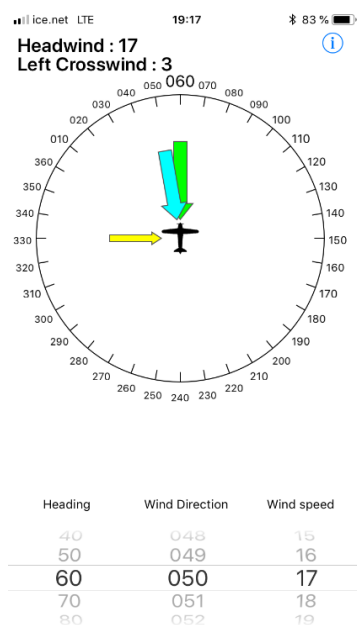
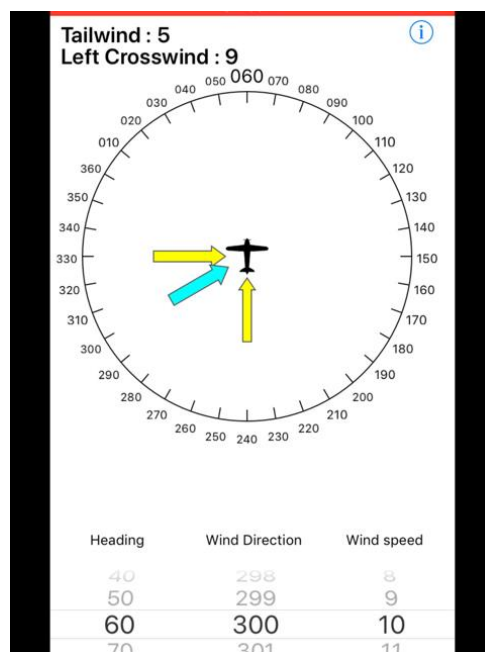
Bildene under viser endringen i vindretning og styrke fra takeoff til sammenstøt. Merk at dette gjelder på bakkenivå og man må ha i minnet de spesielle høydevindsforholdene på stedet. Bildene under er laget på bakgrunn av AFIS fullmektigens observasjoner. Han noterte 17 kts vind fra 50 grader på takeoff. Da han registrerte at dette kom til å ende med en ulykke noterte han seg vindmålingen på terskel bane 24 til 10 kts fra 300 grader. Disse avlesningene viser en endring av vinden fra 17 kts motvint til 5 kts medvind på strekningen terskel 06 til terskel 24.

En tidlig 30-40 grader sving til venstre kunne redusert risiko og muligens reddet situasjonen. Bedre innsikt i, og forståelse av lokale forhold/fenomen ville kanskje ført til at fartøysjef enten ville valgt avgang 24 eller utsatt avgangen. I dette tilfellet synes det å være en riktigere avgjørelse.

Om man flyr i åpningstiden, eller som man nå har mulighet til også som mikroflyger å benytte seg av PFLY-ordningen, er det essensielt å be om- eller sjekke høydevind og retning. Det kan medføre stor risiko og kun se på vindpølsene i baneendene og basere avgjørelser kun på vindmålinger der, og ikke ta med i vurderingene hva vinden over flyplassens nivå kan være. En vindpølse gir ikke feilinformasjon, men den gir informasjon om vind kun der den er plassert. Den gir ikke alene et tredimensjonalt bilde av vindstyrker og retning i luftrommet over som man flyr inn i.
