**NORGES
LUFTSPORTFORBUND**

Granskningskommisjon 2018 – 03, NLF/Mikroflyseksjonen

Rapport etter landingsuhell med LN-YRW, Norheimsund 25.08.2018

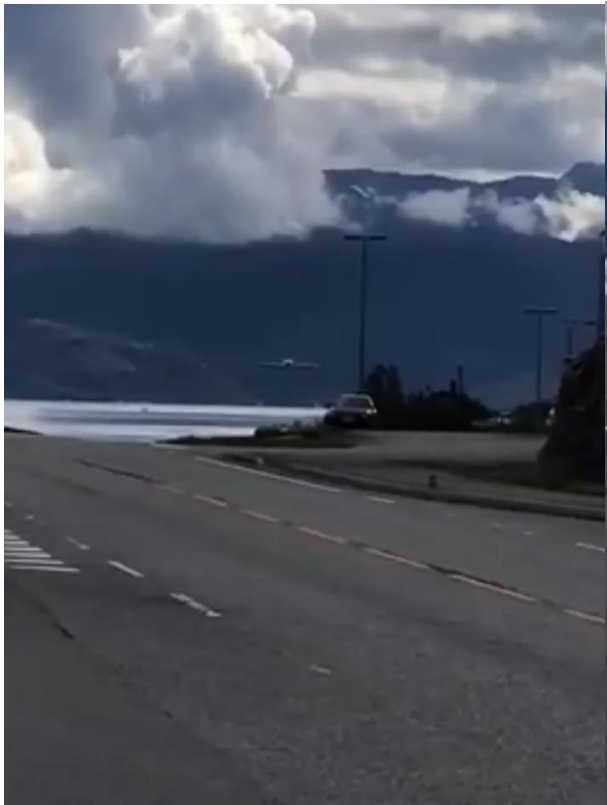
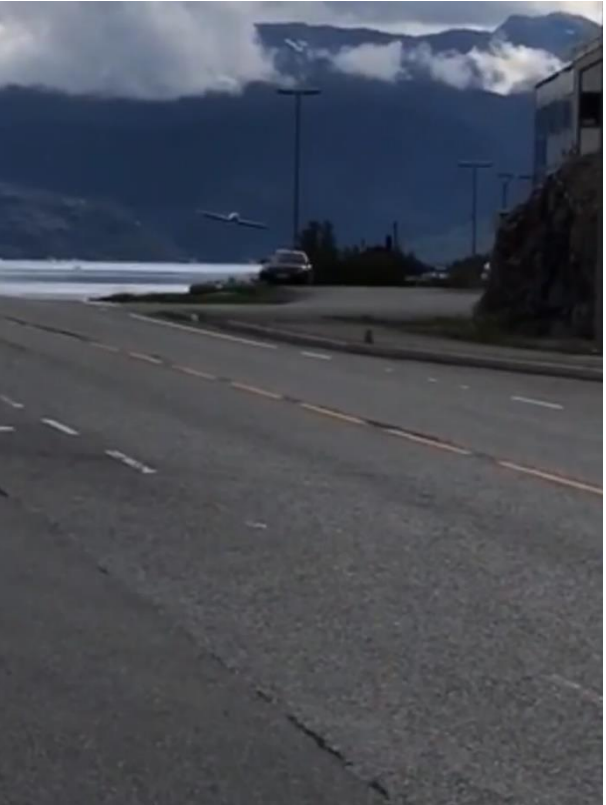
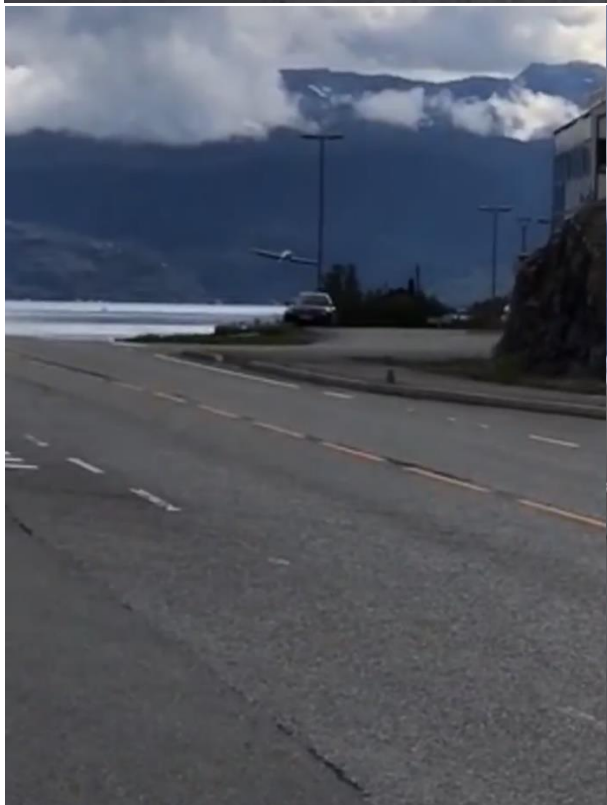
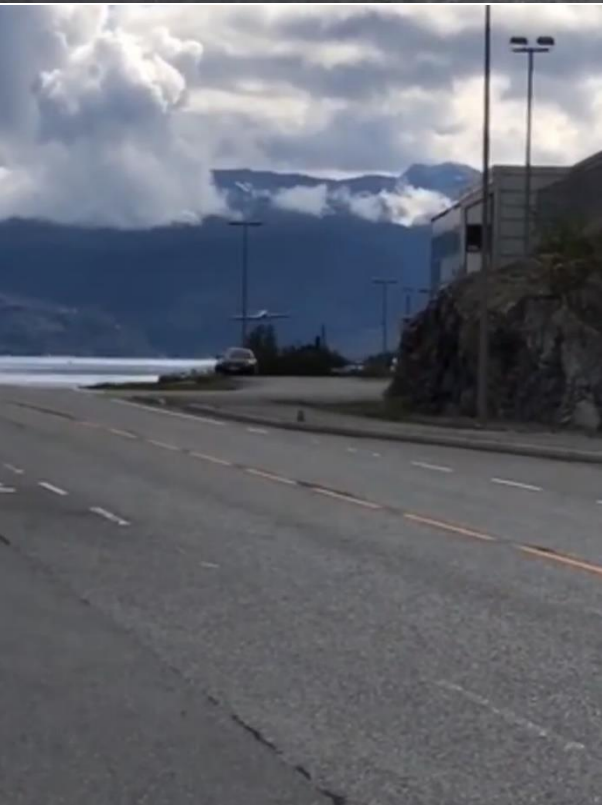
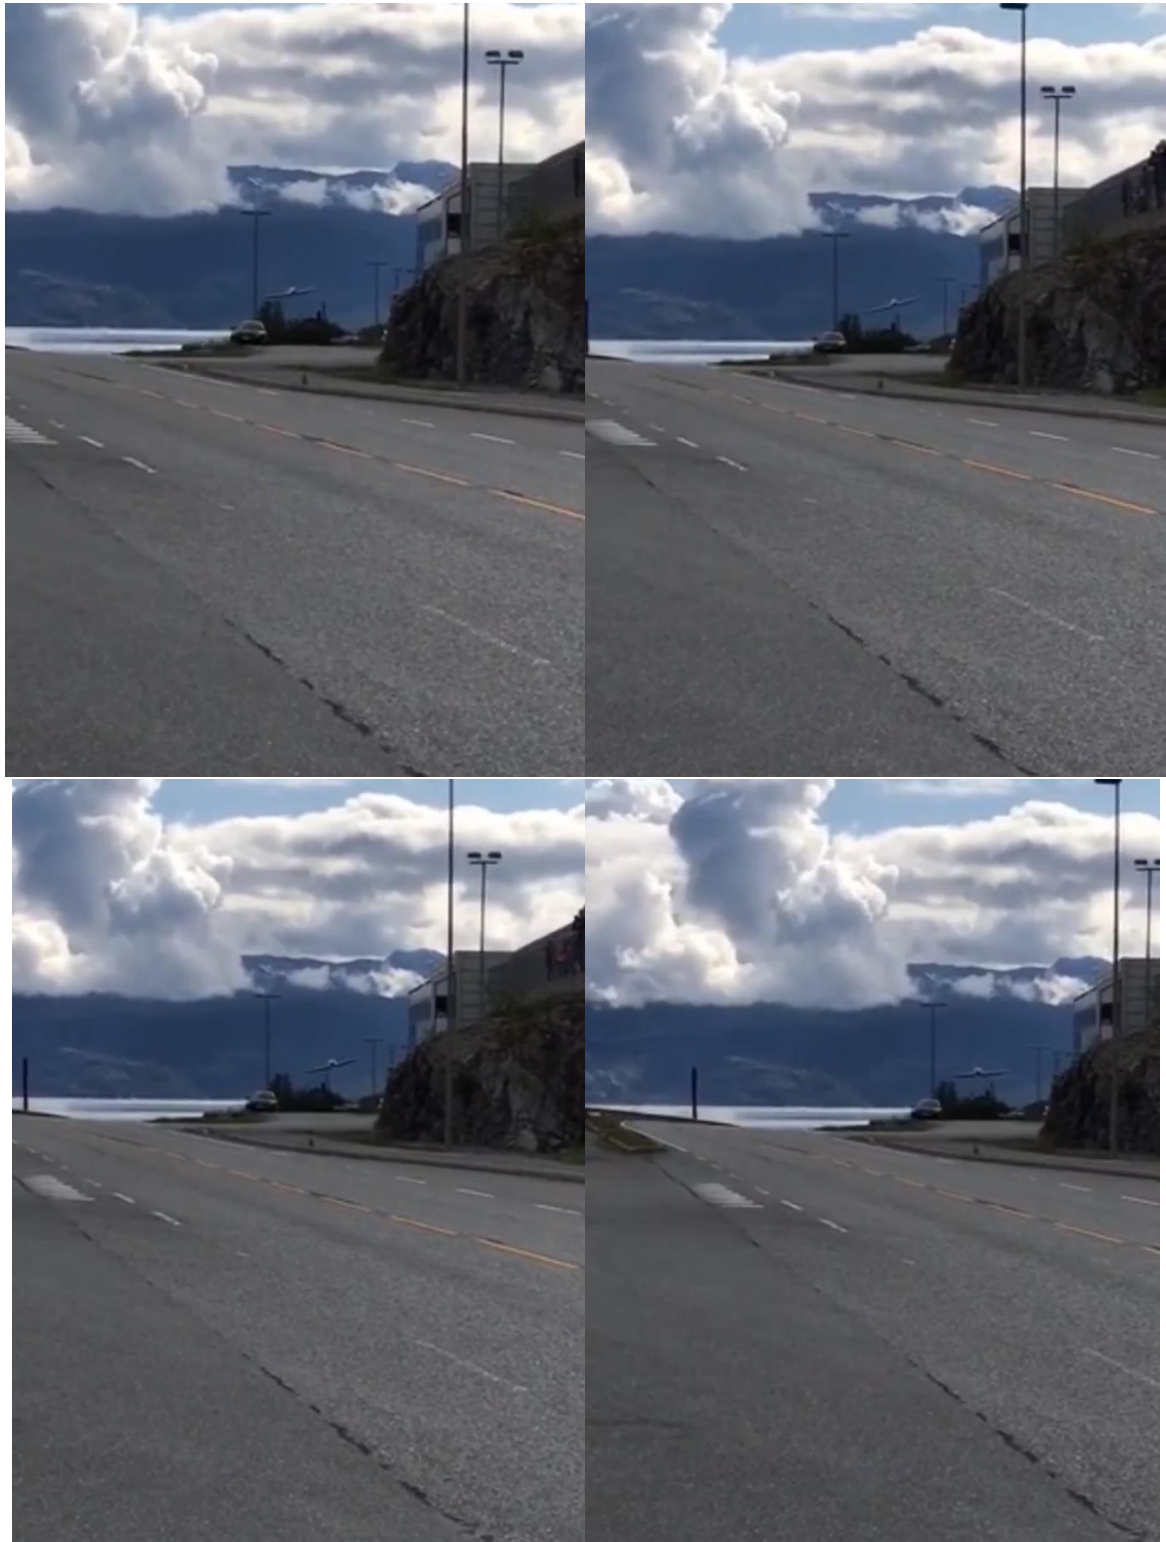
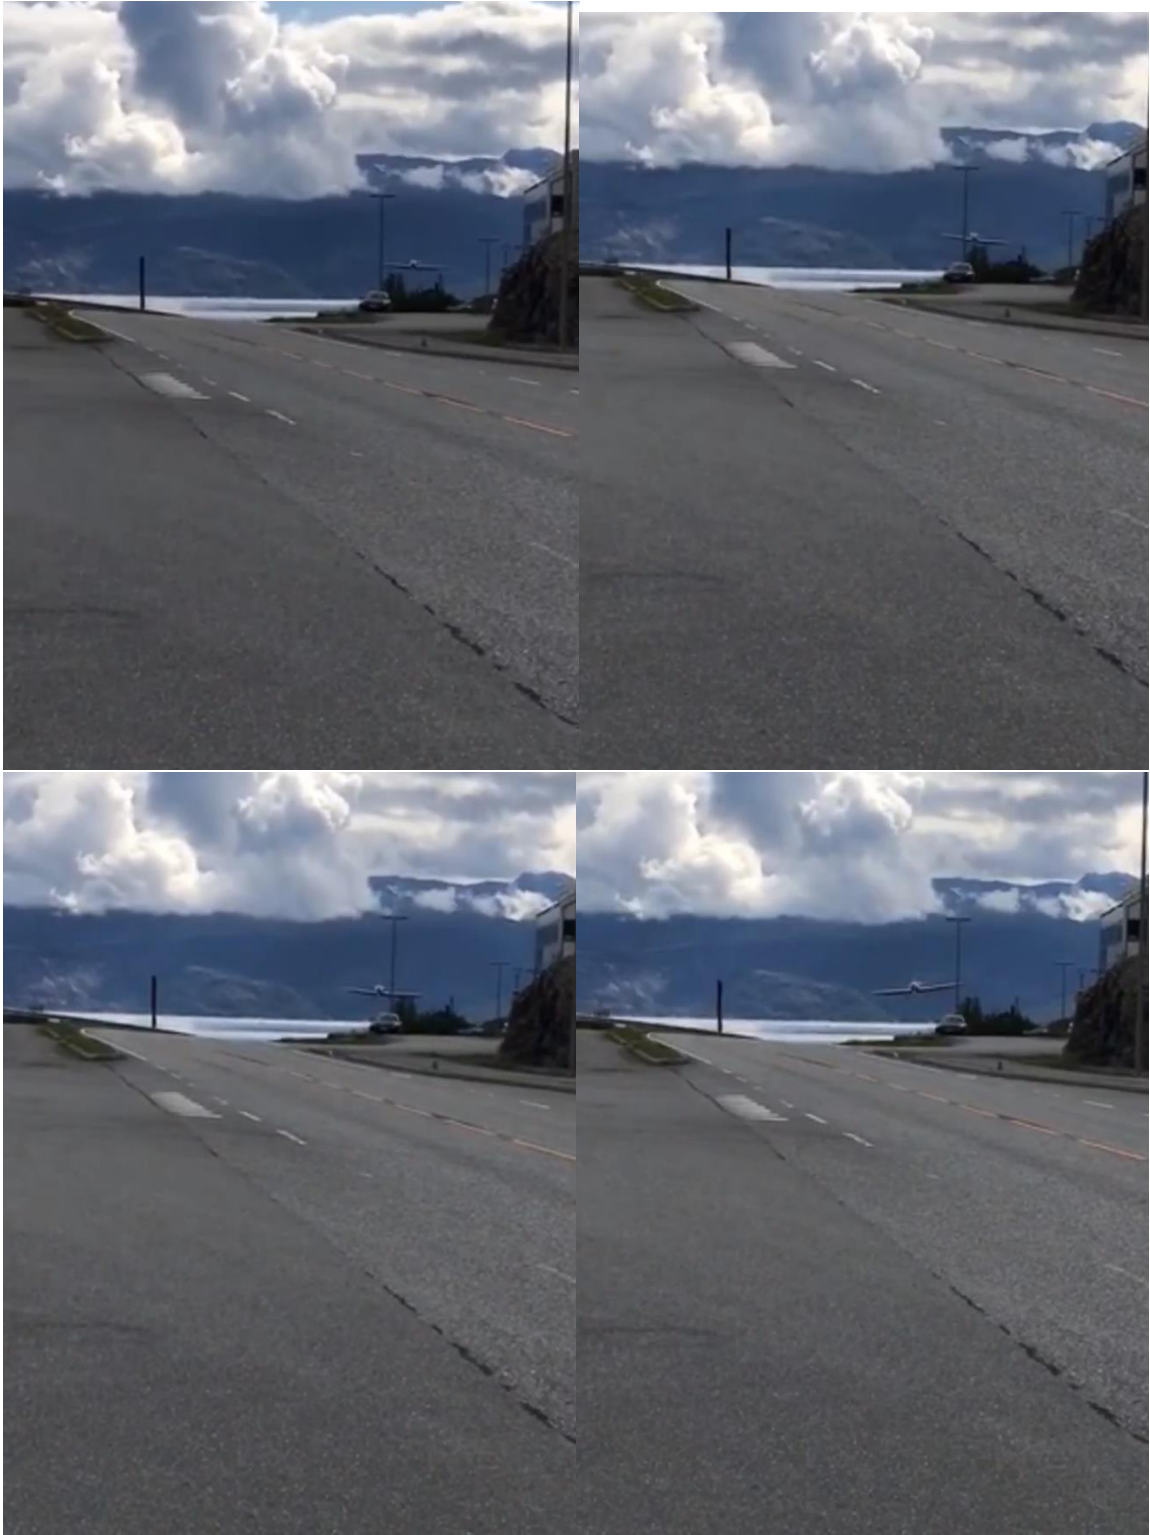
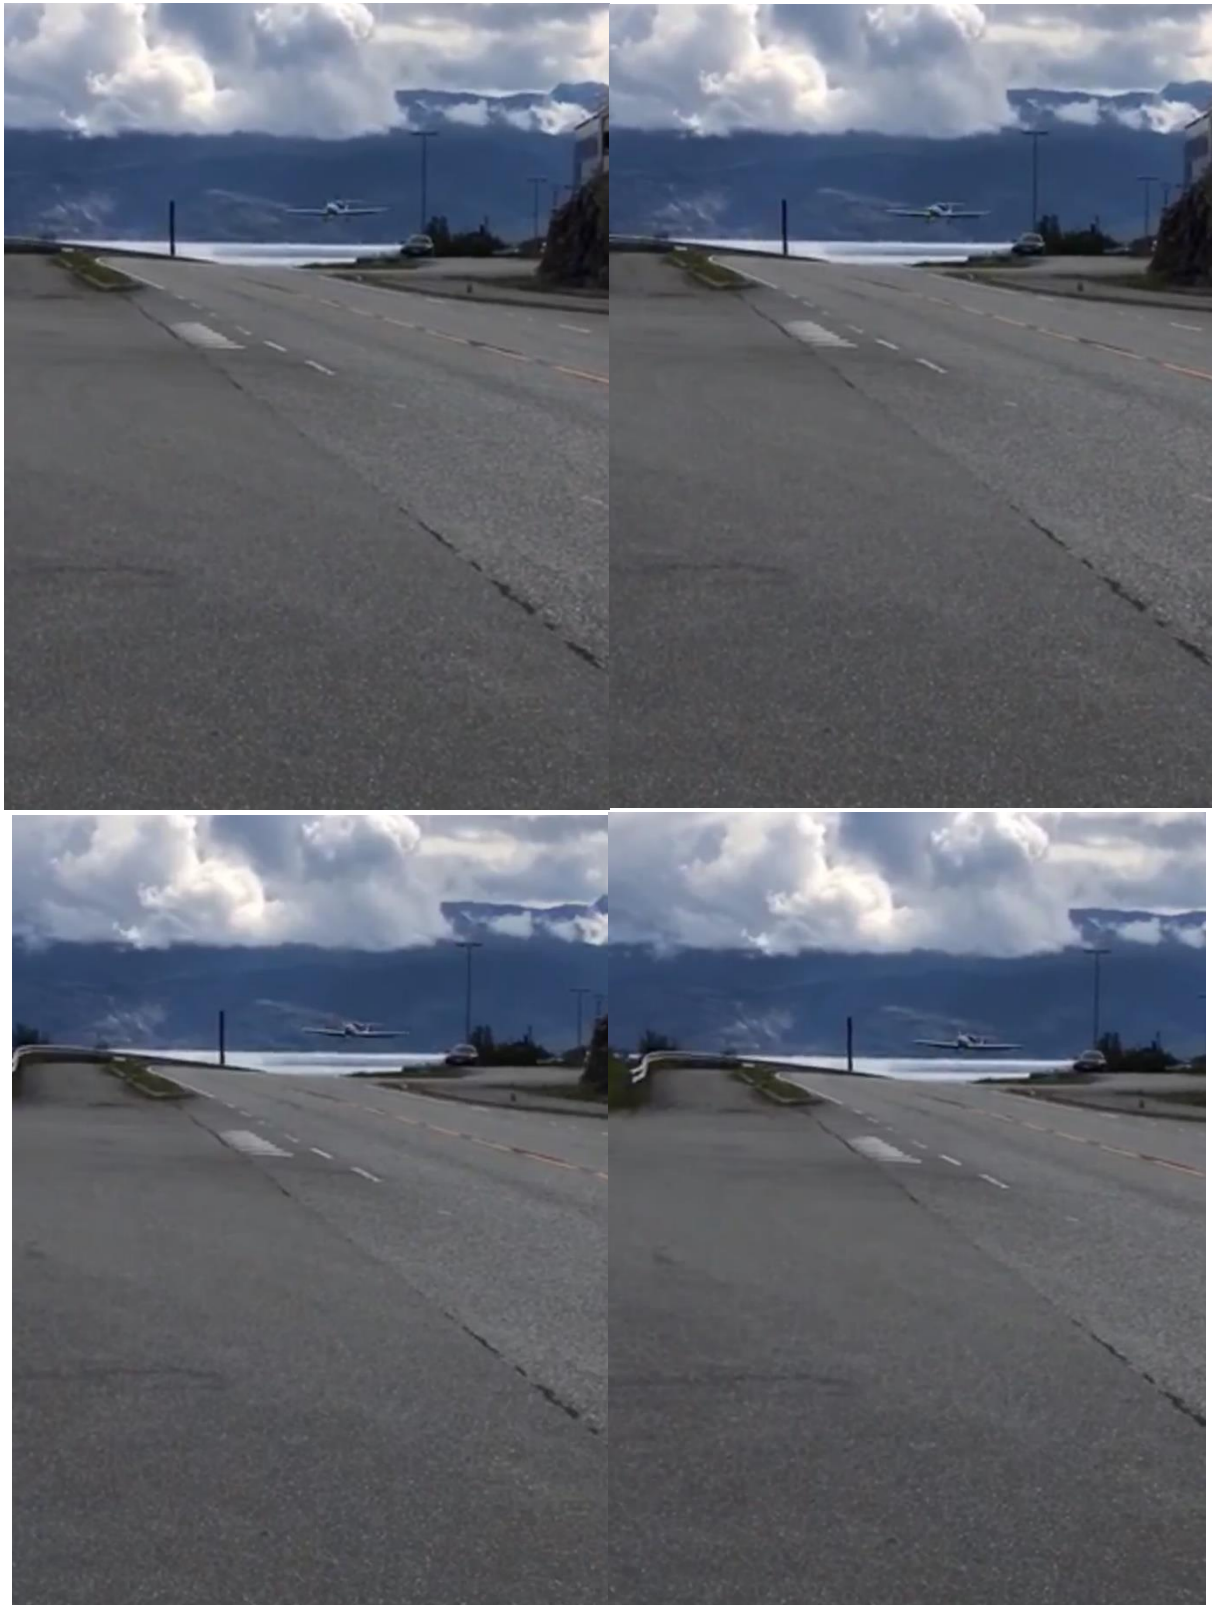
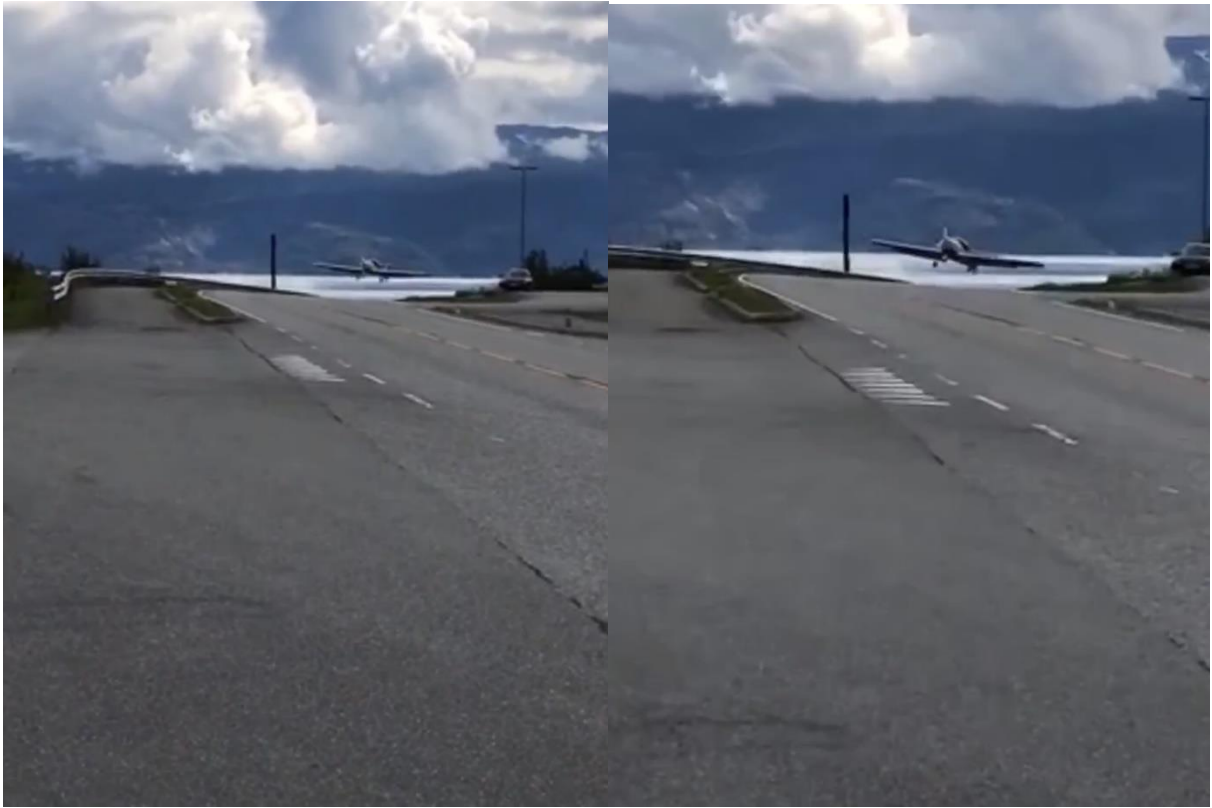
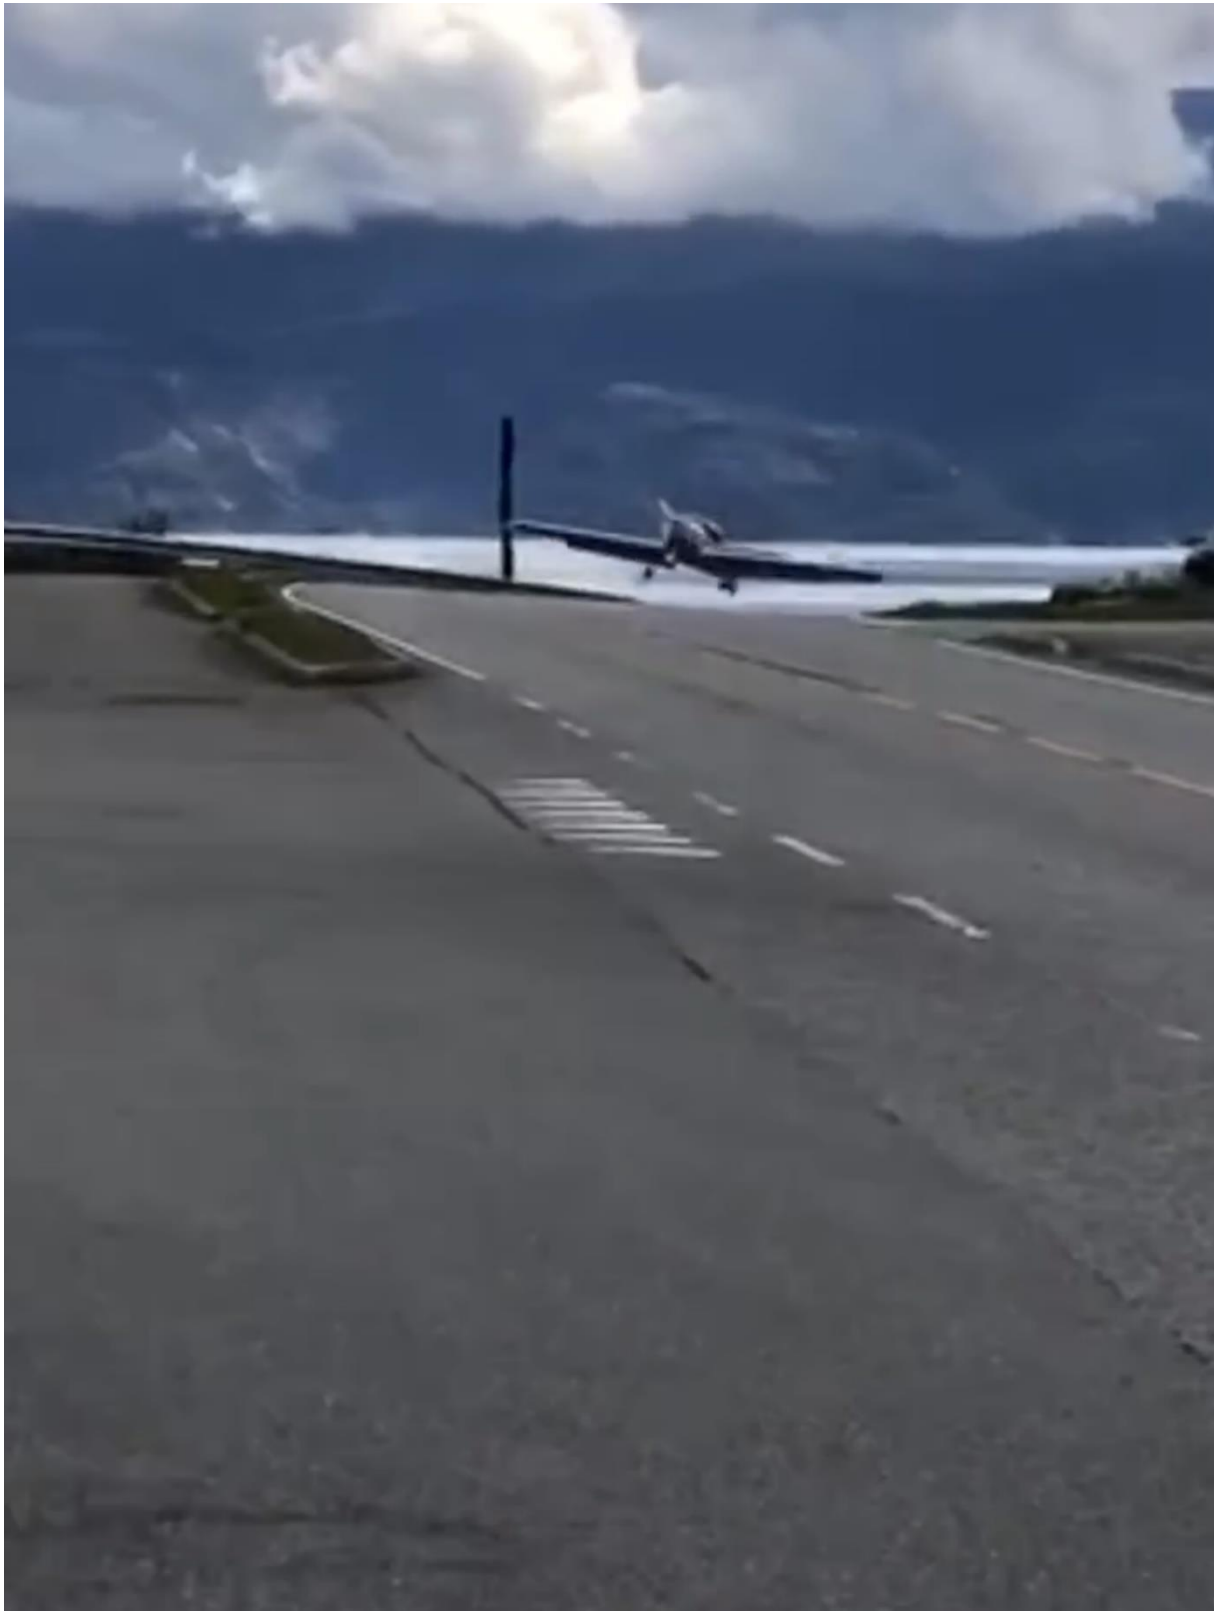
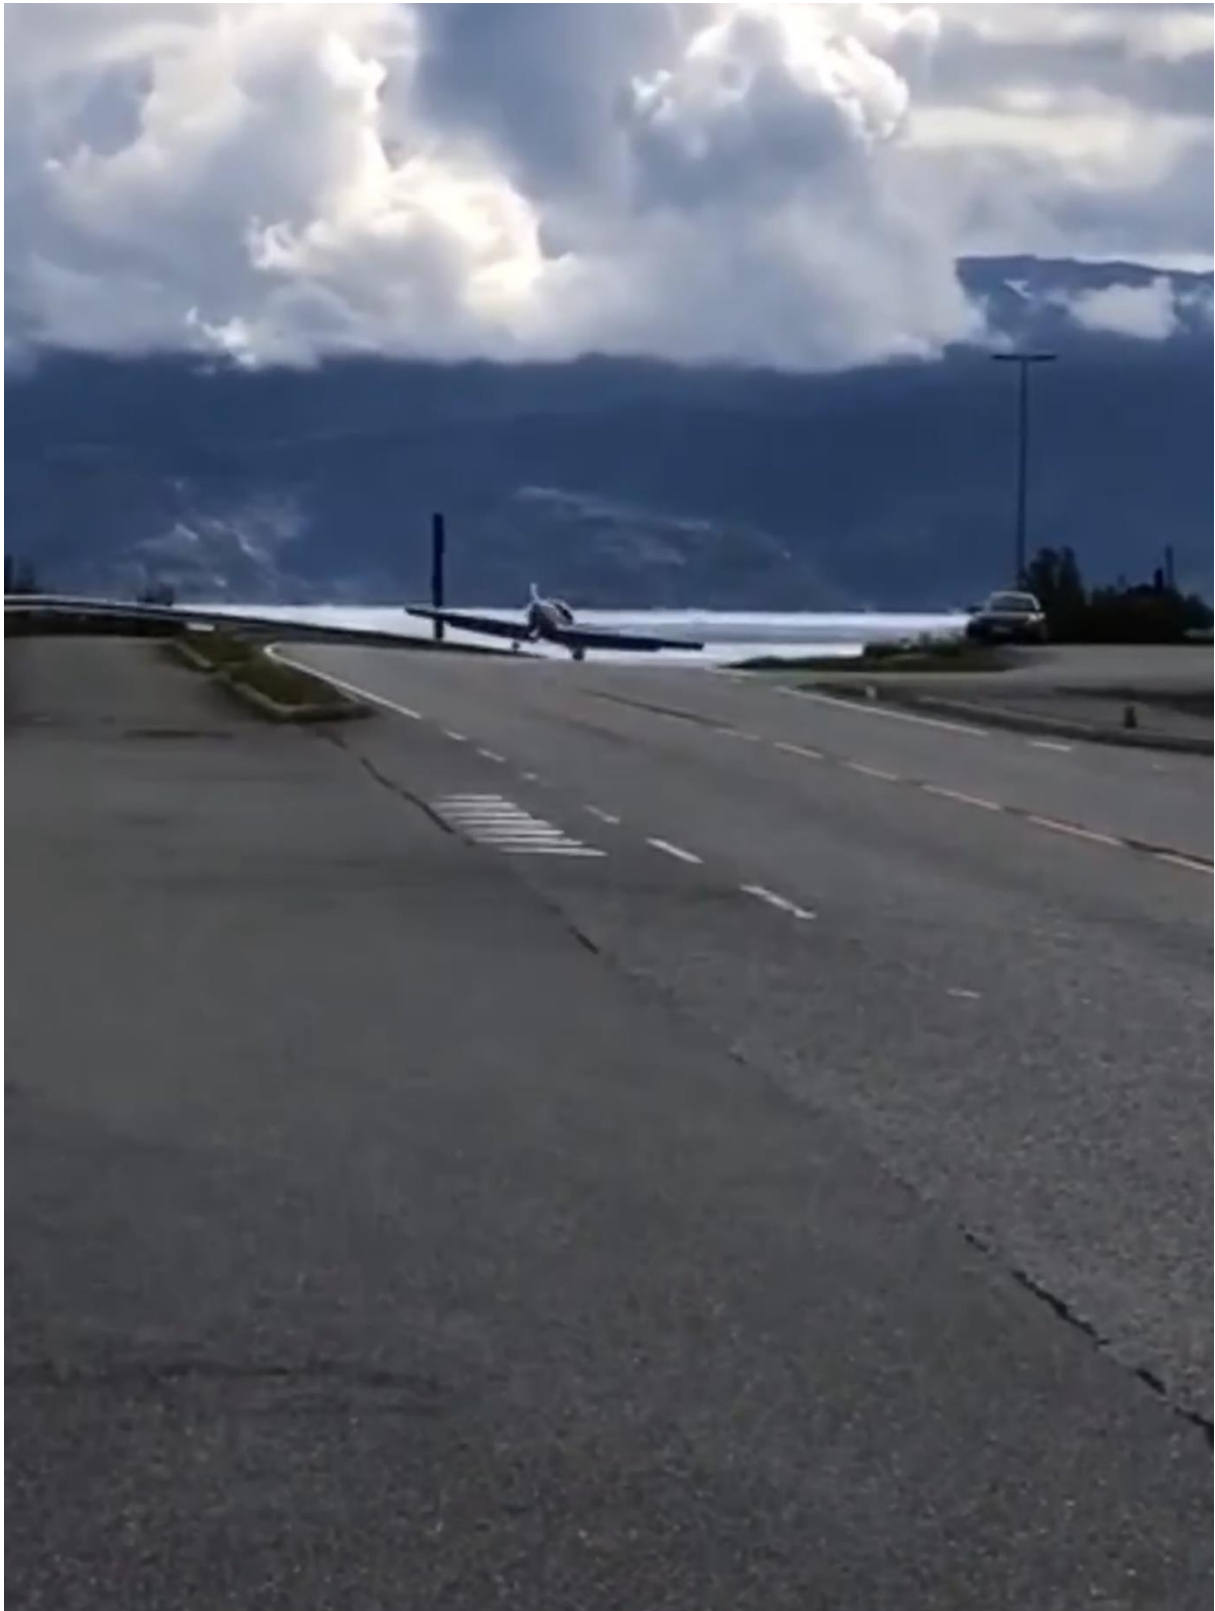
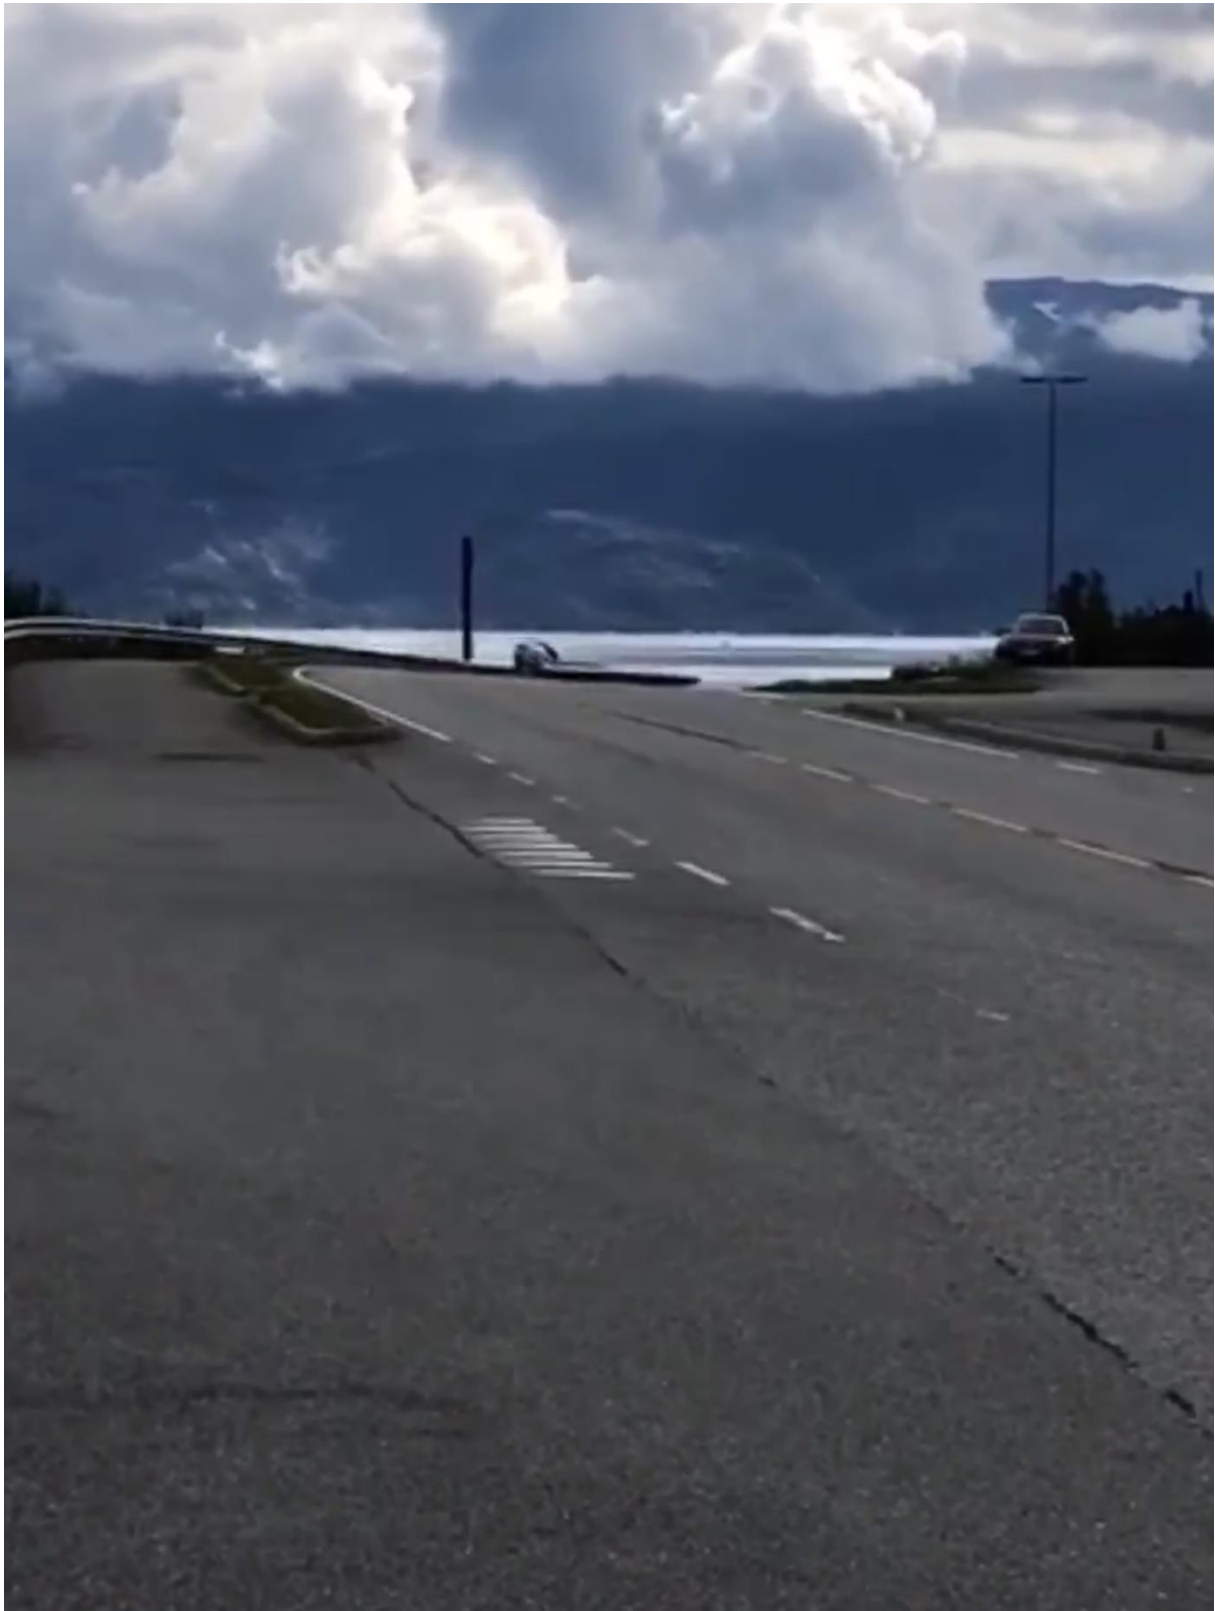
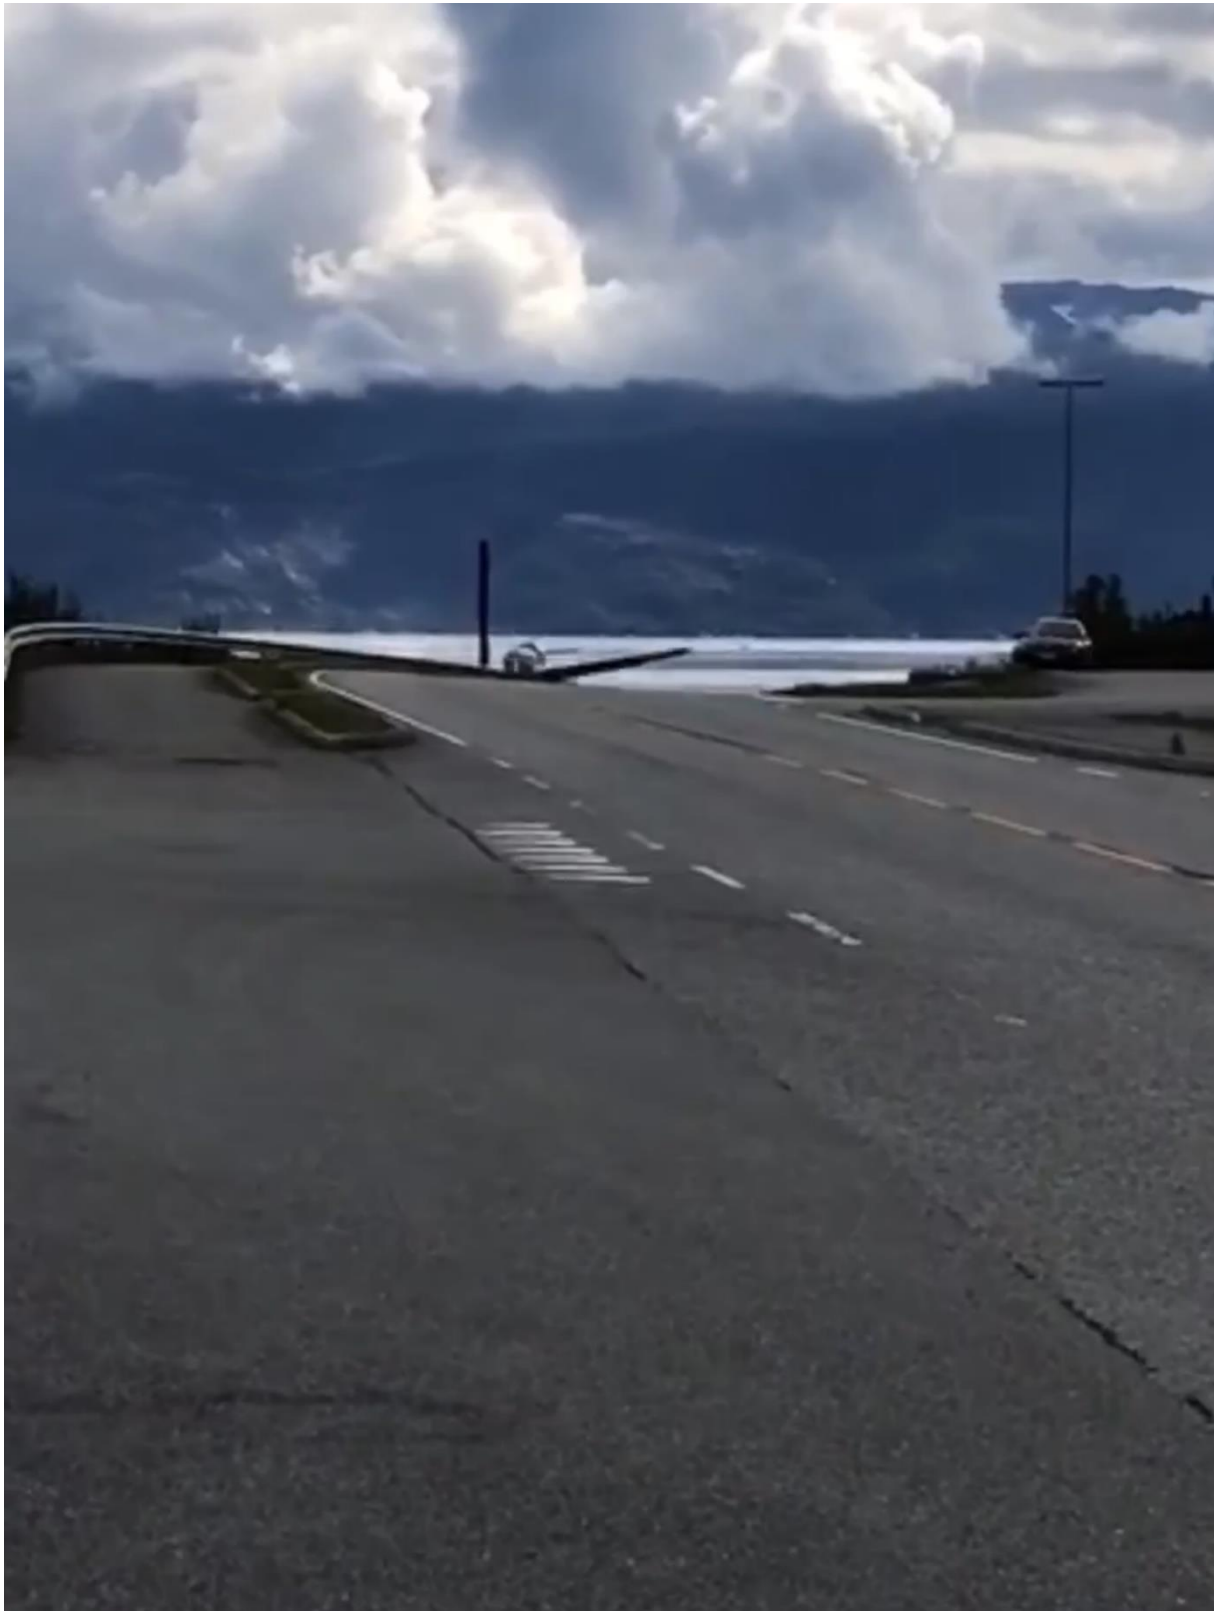
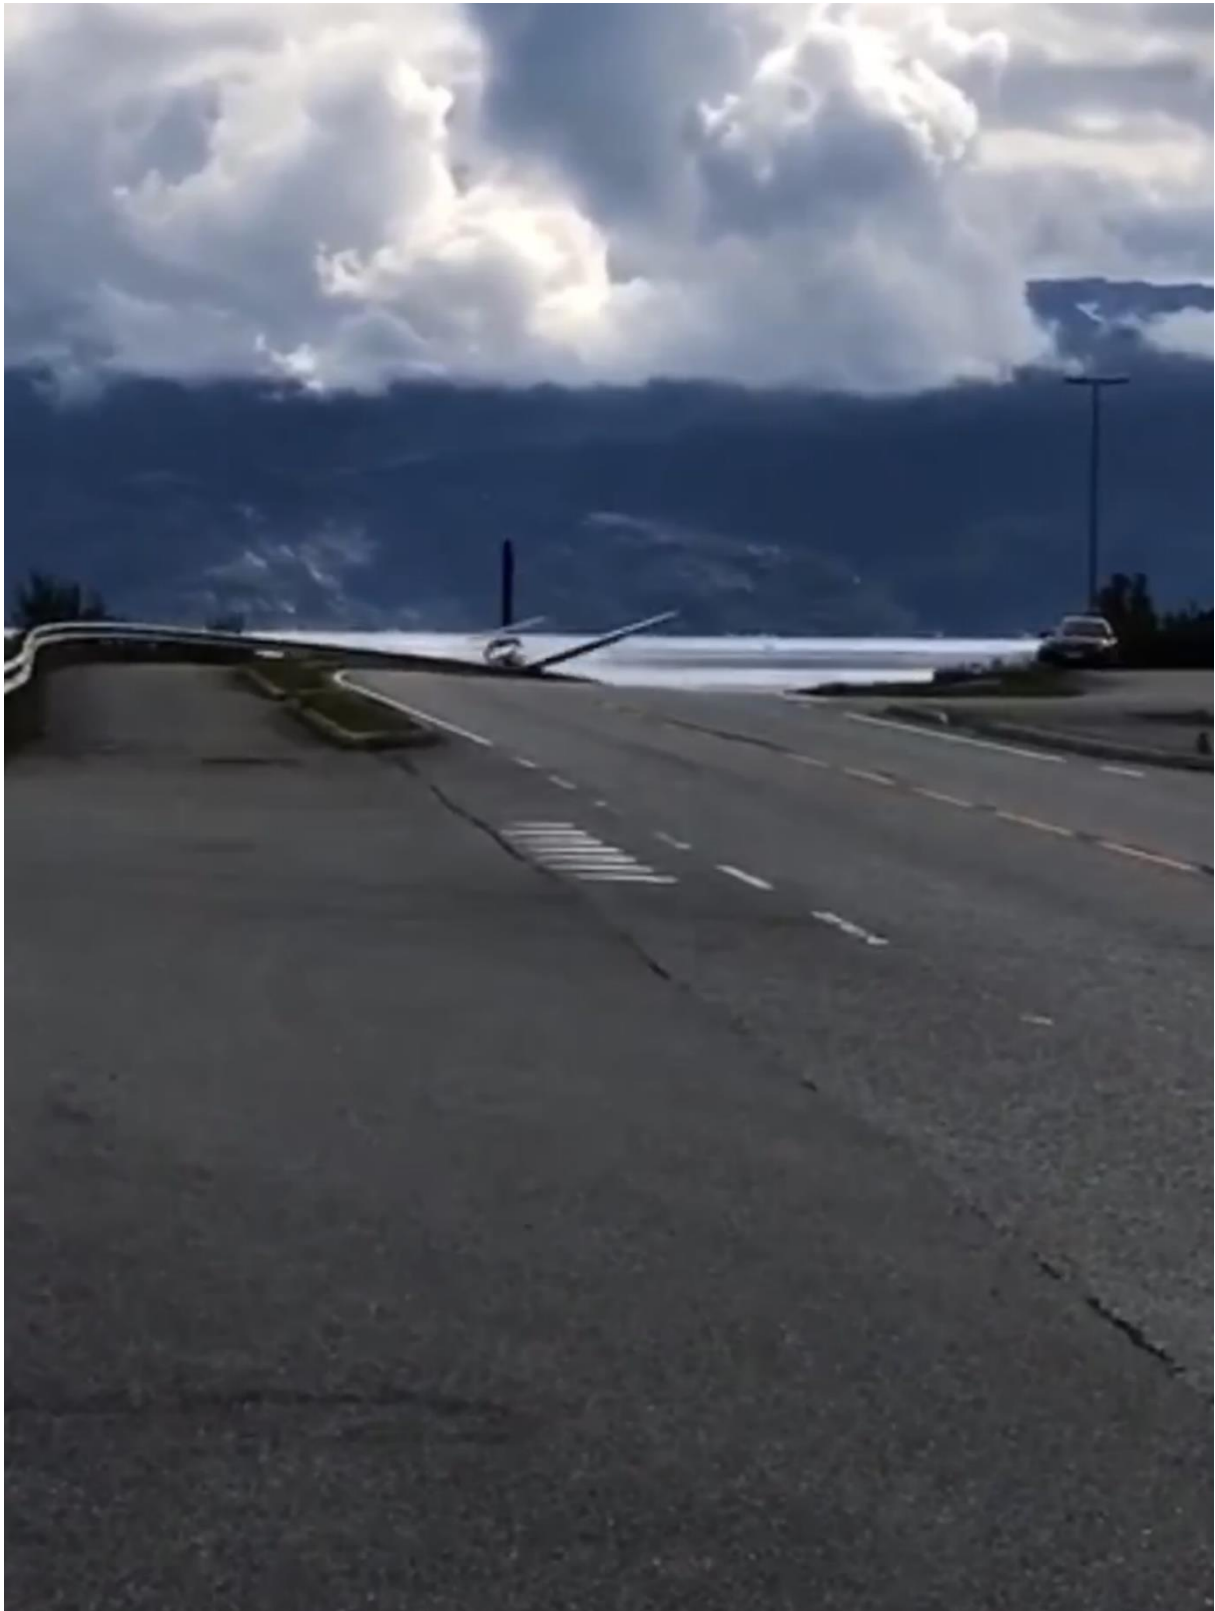
Bildene under er stillbilder fra en mobilvideo et vitne tok av hendelsen. Bildene er forstørret og satt i riktig rekkefølge. Originalvideoen er innhentet og finnes hos GK. Fotografen står ca 120 meter inn på landingsstripa og filmer mot flyet.

Bildeserien viser at flyet kommer inn veldig lavt. Det vises også at flyet (sett fra FS posisjon) på finalen først tar en venstresving, deretter en høyresving før det steiler og treffer autovernet. Bildene viser også at flyet på kort finale har en retning som ligger opp mot 30 grader feil i forhold til lengderetningen på landingsstripa. Midt i de siste bildene synes den pipa FS omtaler og som han mente han måtte svinge rundt.

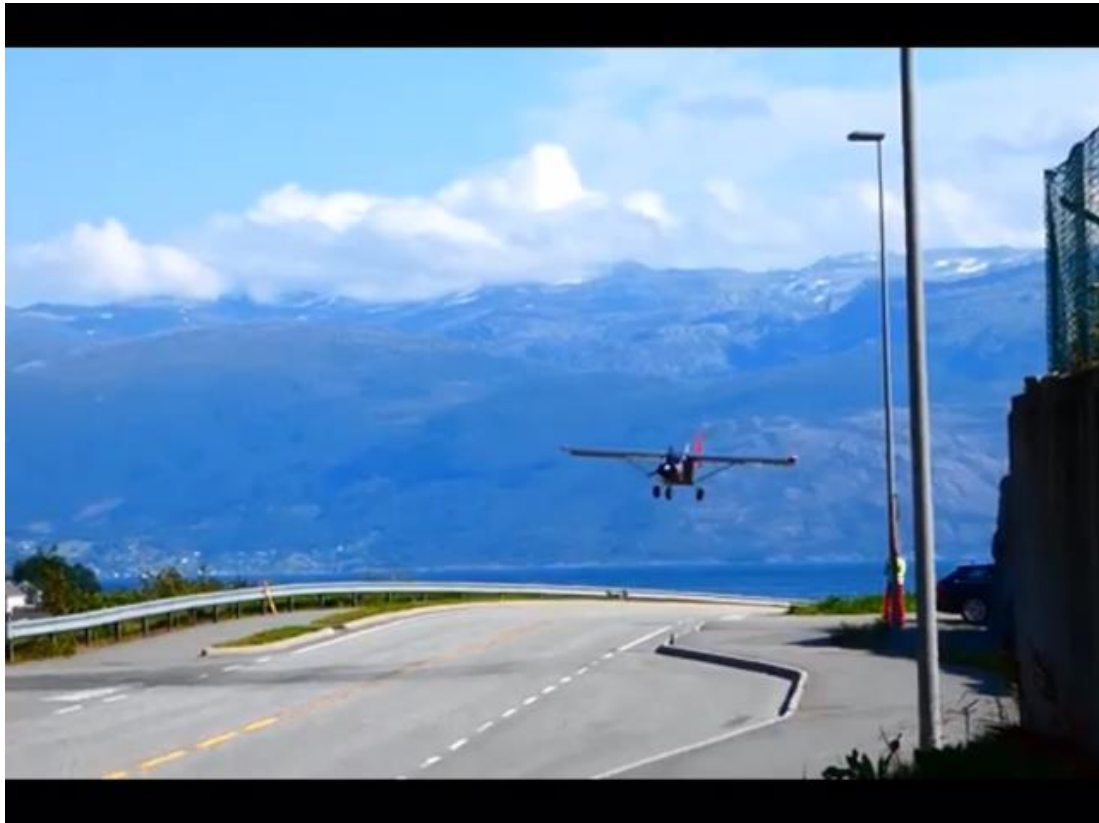
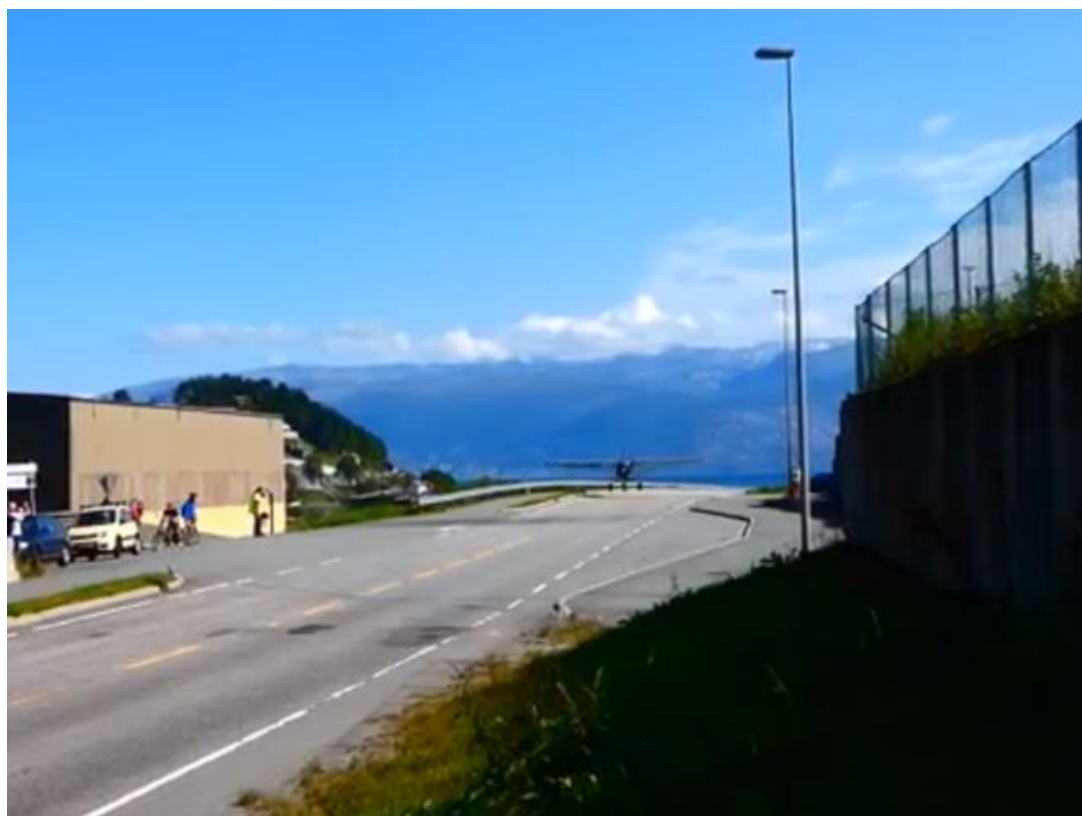
De to neste bildene viser normal innflyging foretatt av et høyvinget fly ved et tidligere arrangement på samme sted.

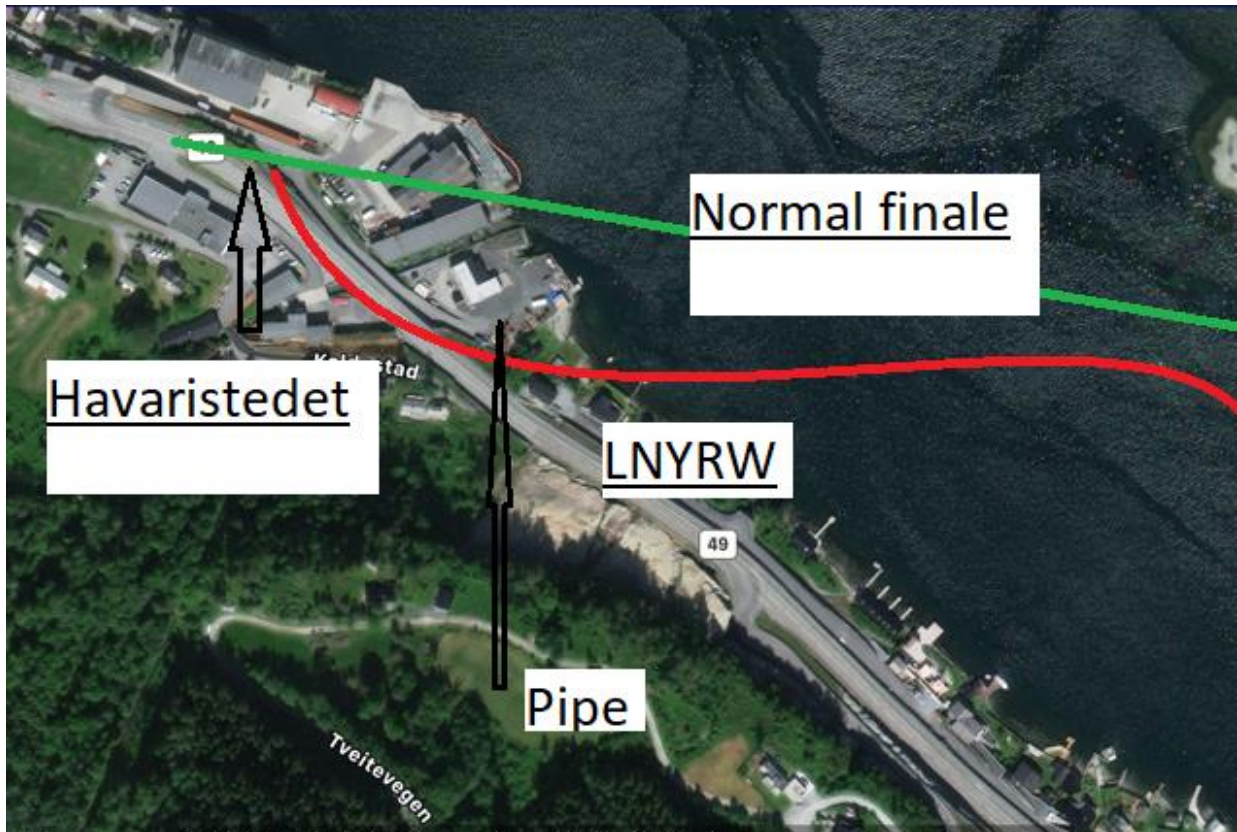
Bildet viser flyfoto med inntegnet landingsstripe
