**NORGES
LUFTSPORTFORBUND**

Granskningskommisjon 2018 – 03, NLF/Mikroflyseksjonen

Rapport etter landingsuhell med LN-YRW, Norheimsund 25.08.2018

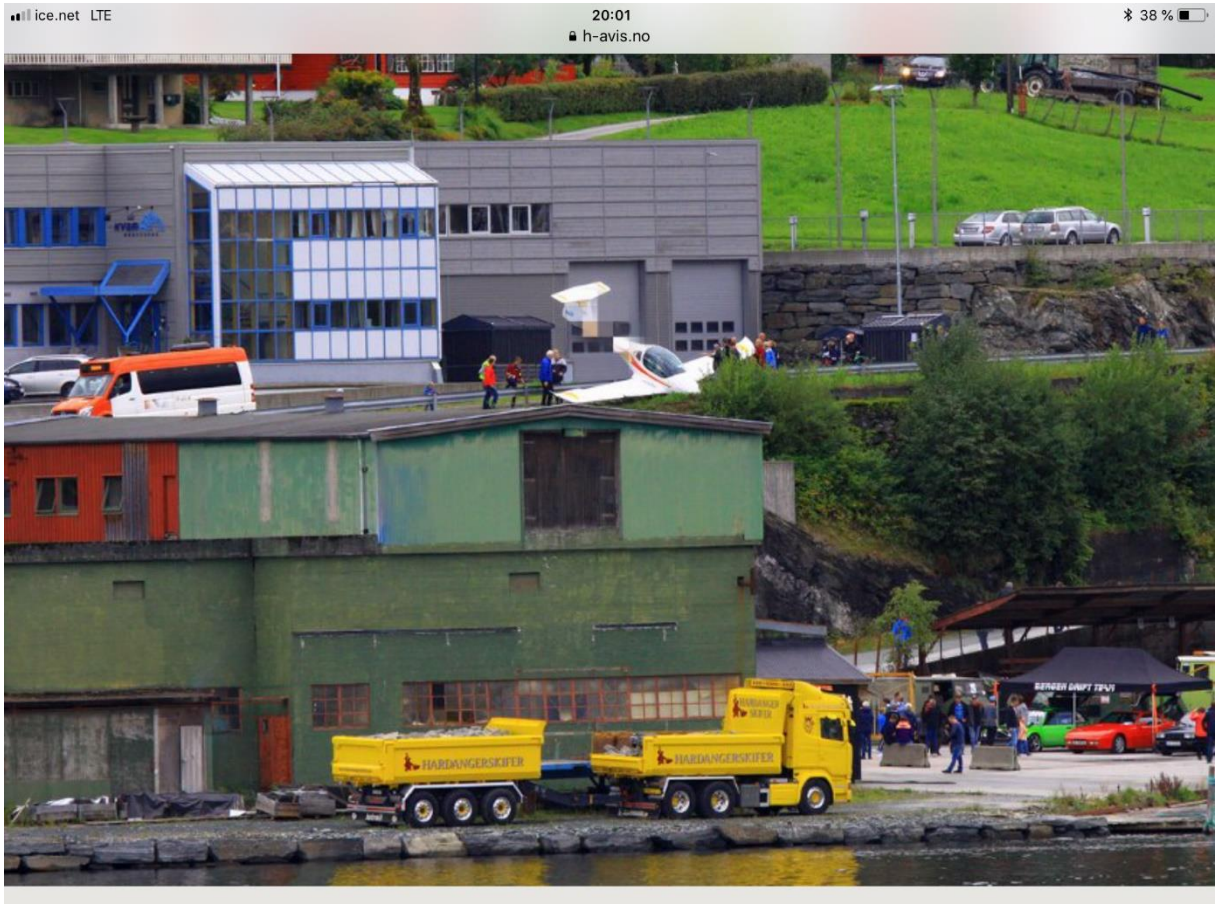
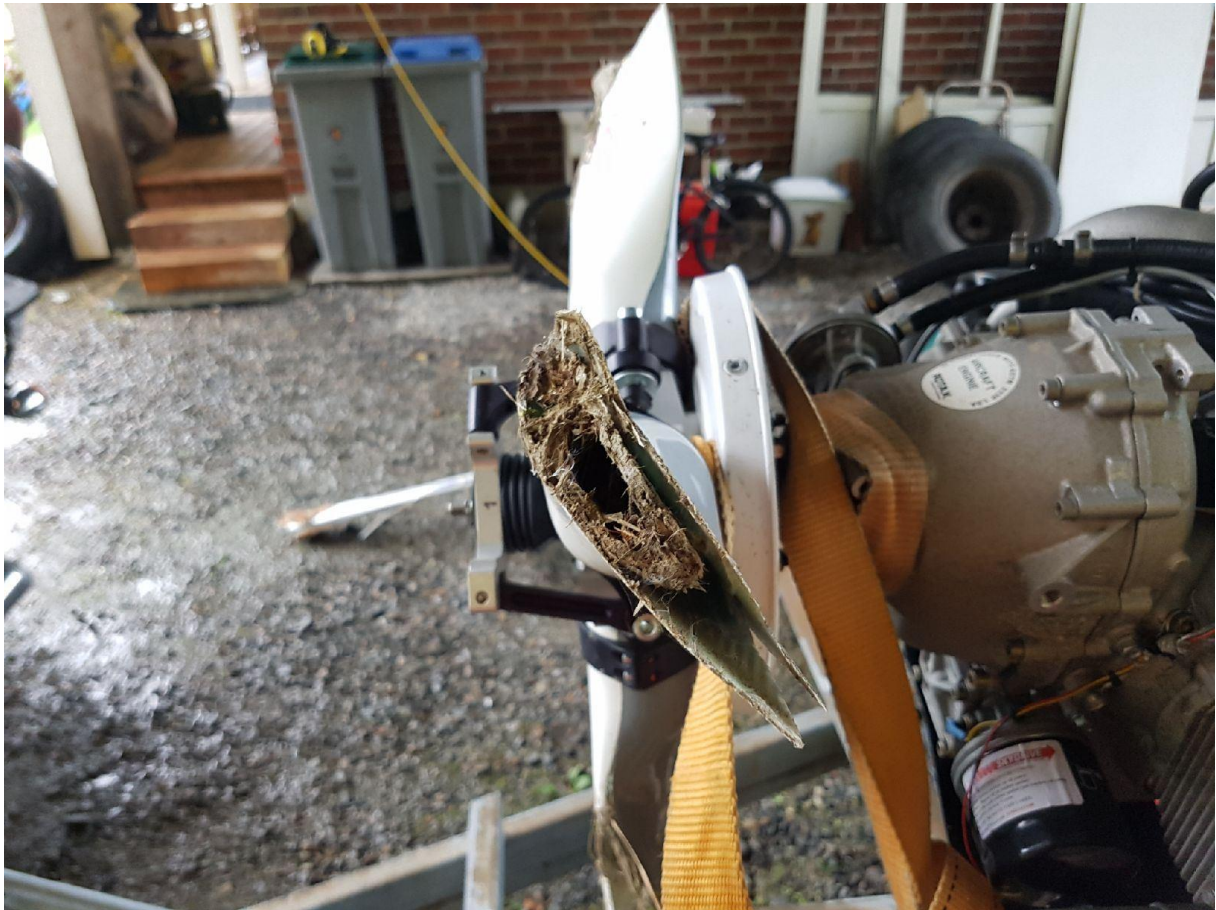
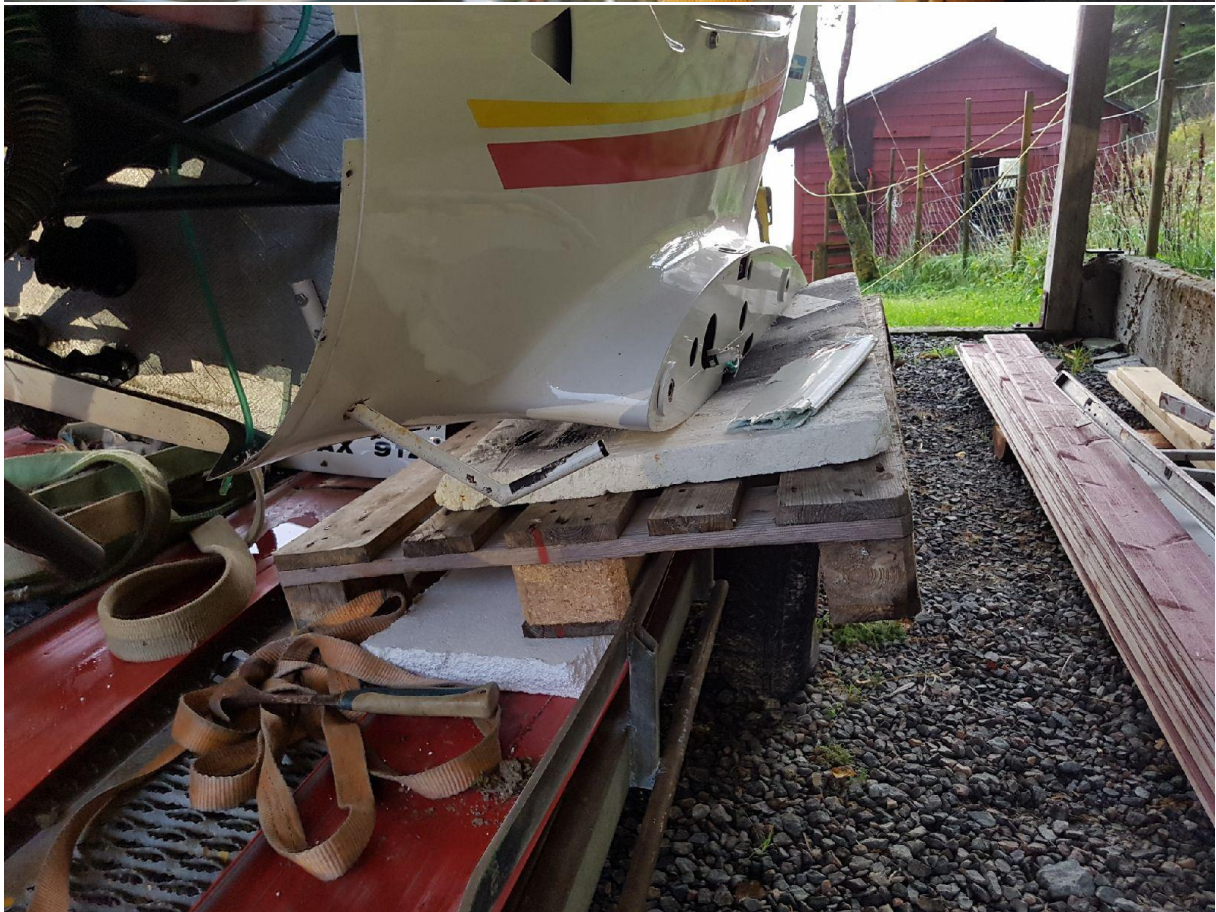
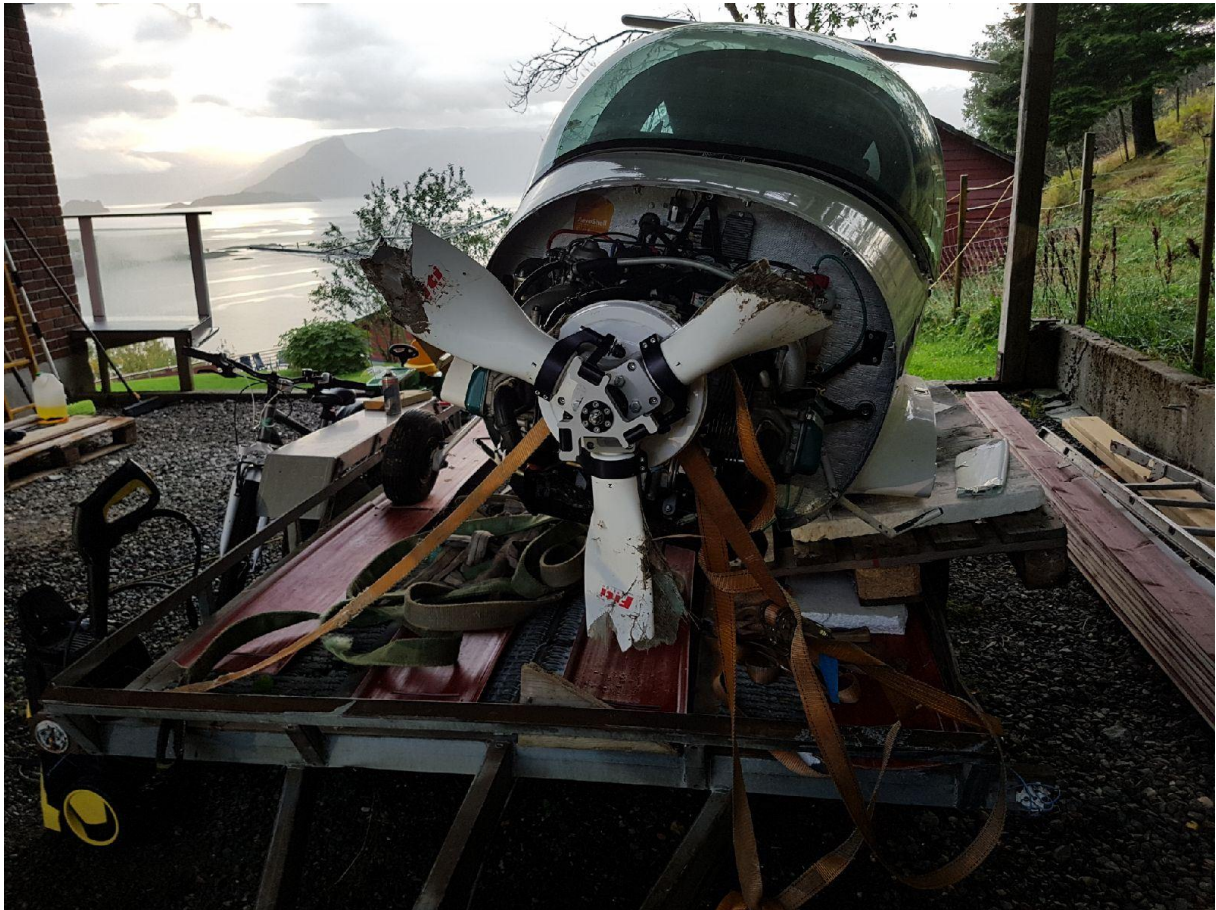
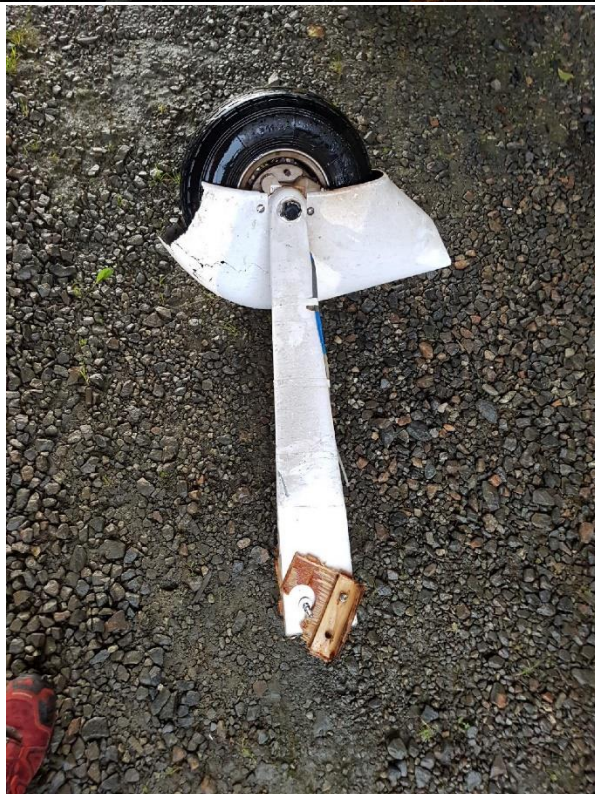
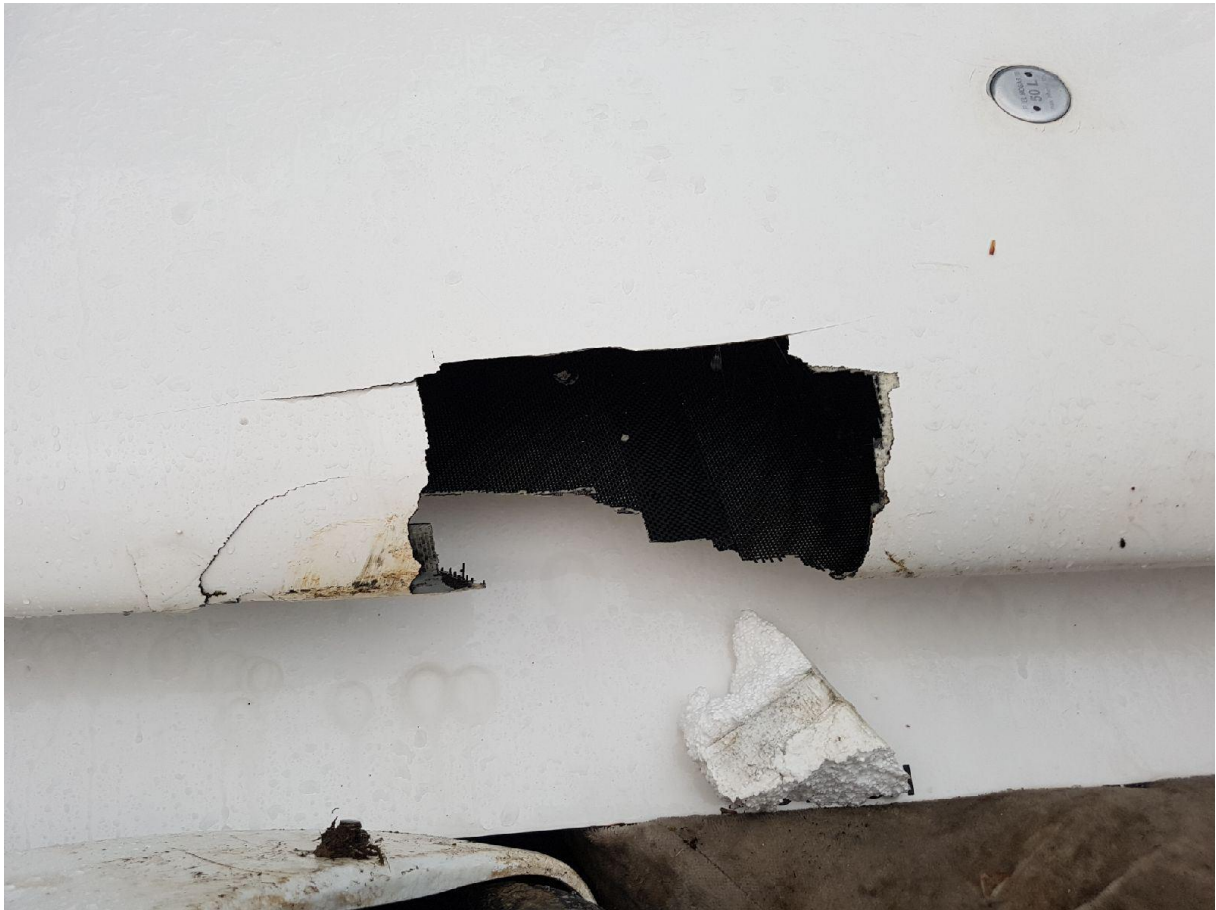
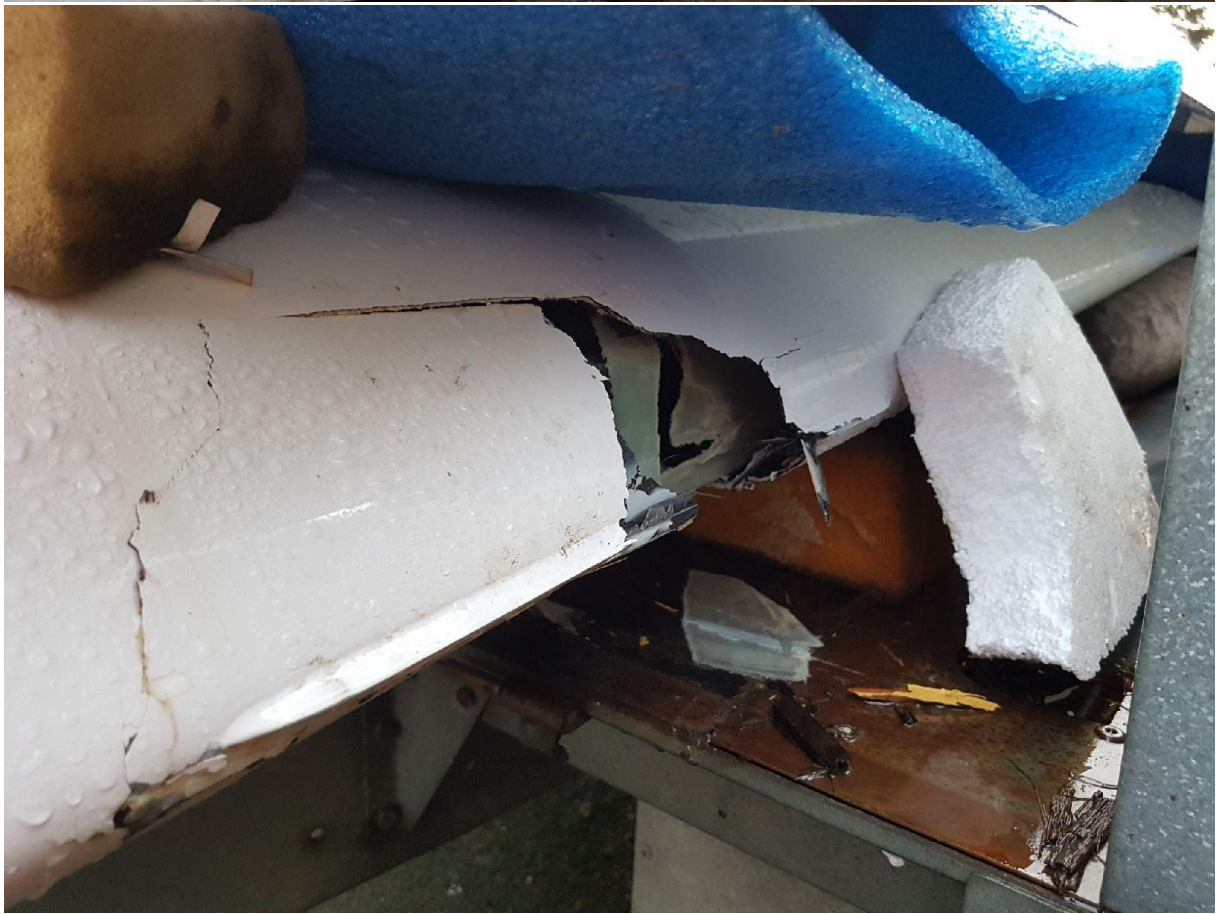
Bilde fra h-avis.no

Skadene på flyet er omfattende. GK har som tidligere nevnt selv ikke sett flyet men fått oversendt noen bilder. Bildene er tatt av Hardanger mikroflyklubb etter at flyet ble plassert i garasje i påvente av nærmere undersøkelser. Vingene ble demontert på åstedet.

Bildene viser at det er skader på propell (og da sannsynligvis motor/girkasse pga prop strike). Avrevet hovedhjul, skader på vinger og under skrog.

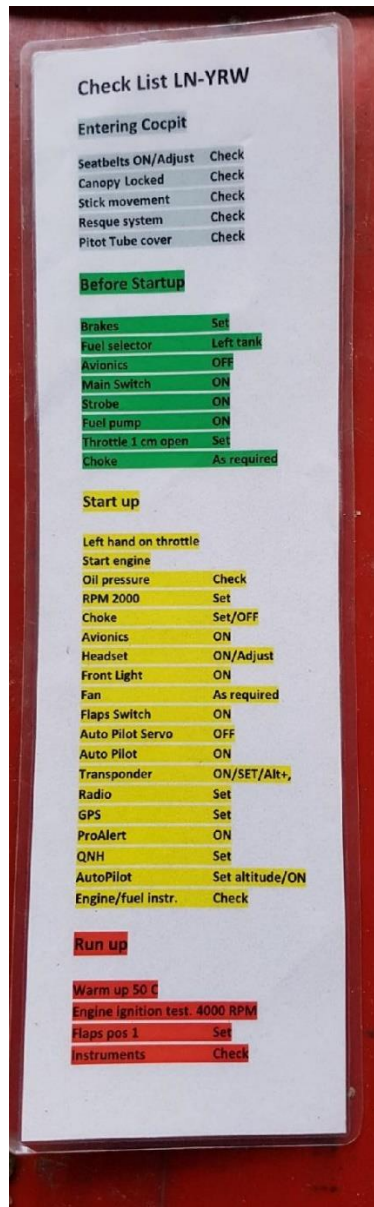
Sjekkliste fra flyet, foto Hardanger mikroflyklubb

Flyet har ettermontert Constant speed propell. Det ser ikke ut til at flyets sjekkliste er endret/tilpasset denne typen propell. Teknisk loggbok synes mangelfull ift propellbyttene. Hvordan dette er dokumentert i teknisk perm er ikke kjent for GK.

Han hevder å ha fulgt flyets sjekklister før landing. Sjekklister er forespurt utlevert men finnes antageligvis ikke. Den sjekklister som lå i flyet inneholdt ikke landings sjekklister. FS hevdet at «han hadde den i hodet», altså at han kunne den utenat. Atec fabrikkens POH for Faeta inneholder landings sjekklister.
