# NORGES LUFTSPORTFORBUND

# Rapport

MIKROFLYULYKKE VED SKIEN LUFTHAVN, GEITERYGGEN 13.02.2016

LN-YYR

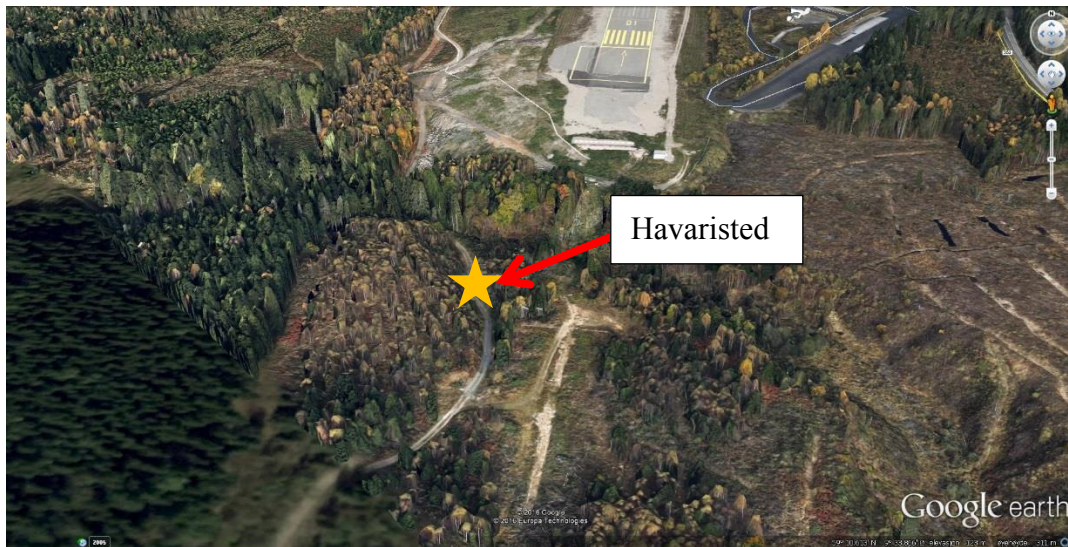
Innflyging ble foretatt fra syd, en venstre base og inn på finale for å lande nordover på RWY 01 (se bilde 1). Motorturtallet ble flere ganger på innflygingen til finalen forsøkt øket, men uten resultat. Forsøk på å få øket turtall til å redde situasjonen ble skrinlagt og all fokus ble rettet mot selve landingen. Fartøysjefen brukte all sin fokus på å nå fram til nødlandingsplassen som var valgt. Det var ingen andre alternativer slik han vurderte situasjonen.

*Bilde 1: Oversikt over området og havaristed*

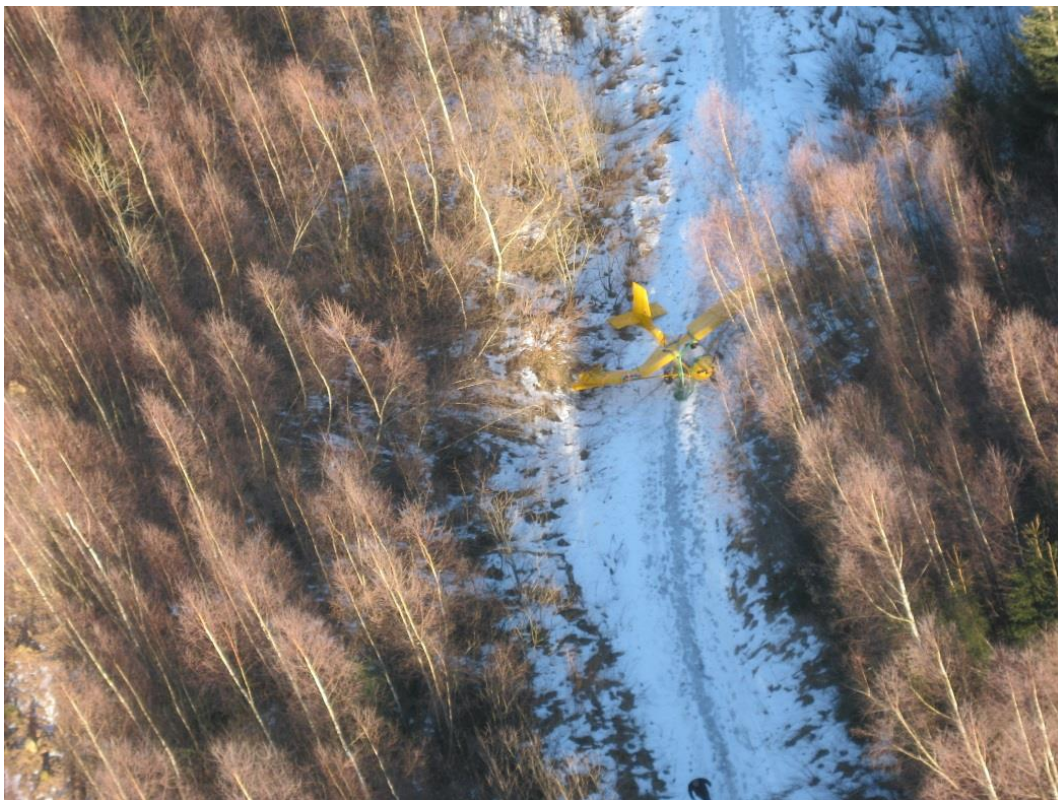
Instruktør etablerte landingshastighet og konsentrerte seg om å fly flyet ned på denne traktorveien. Vegetasjonen bestod av små og store busker/trær som tok tak i begge vinger og dempet farten. Høyre vinge traff noe grovere trær og flyet dreide 180 grader rundt og stoppet. Da flyet sto stille, ble alt elektrisk utstyr slått av, og ettersom begge pilotene var uskadde, kom de seg raskt ut av flyet. De konstaterte at de materielle skadene på flyet var store, og varslet om hendelsen via mobiltelefon til operativ leder.

*Bilde 2: Flyets posisjon etter hendelsen*

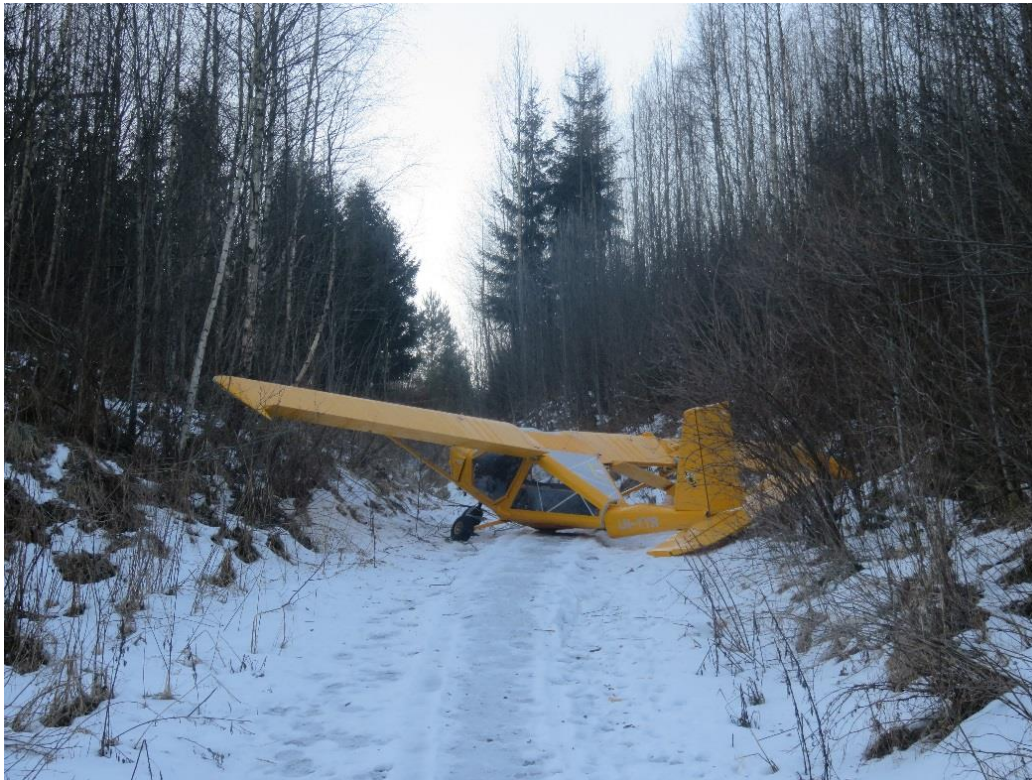
*Bilde 3: Flyets posisjon etter hendelsen*

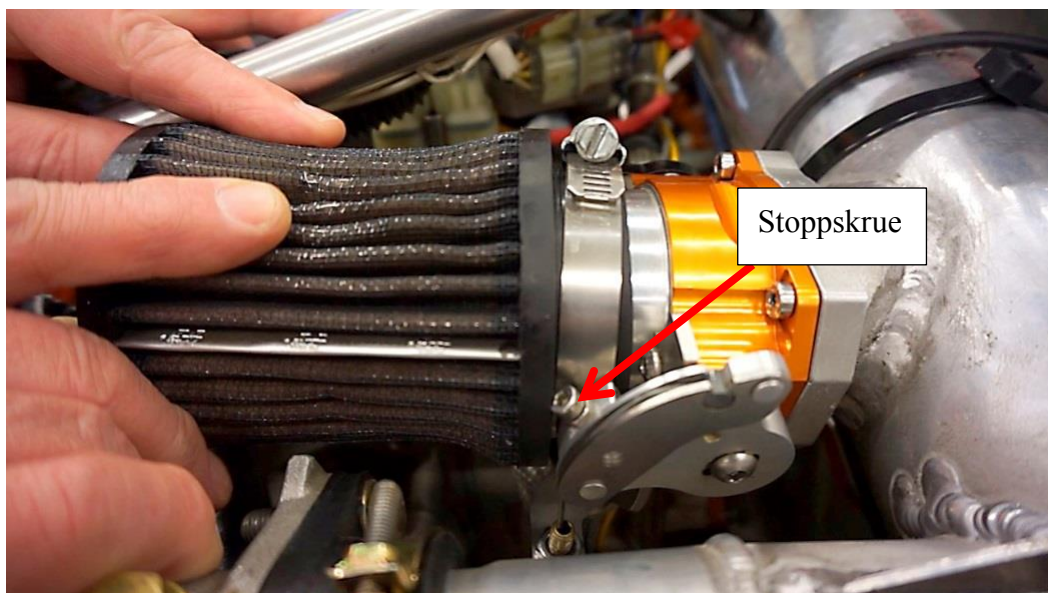
*Bilde 4: Stoppskrue støter mot luftfilter*

Luftfilteret ble «sugd inn» av undertrykket mot mekanismen som overfører kreftene fra wire til spjeld slik at det ikke var mulig å få øket turtallet siden det var kun fjærkraften i spjeldet som besørget pådrag. Flensen til innsuget var for kort i forhold til hva det valgte luftfilter krever av plass for sikker montering. Wirestrømpen for throttlewire var ikke festet til skrog og ikke sikret med låsetråd i hver sin ende. GK kan ikke fastslå om spjeldet ville kunne beveges mot full throttle om strømpen var tilstrekkelig festet. Trekkreftene fra wiren blir kun overført til spjeldet ved regulering til tomgang.

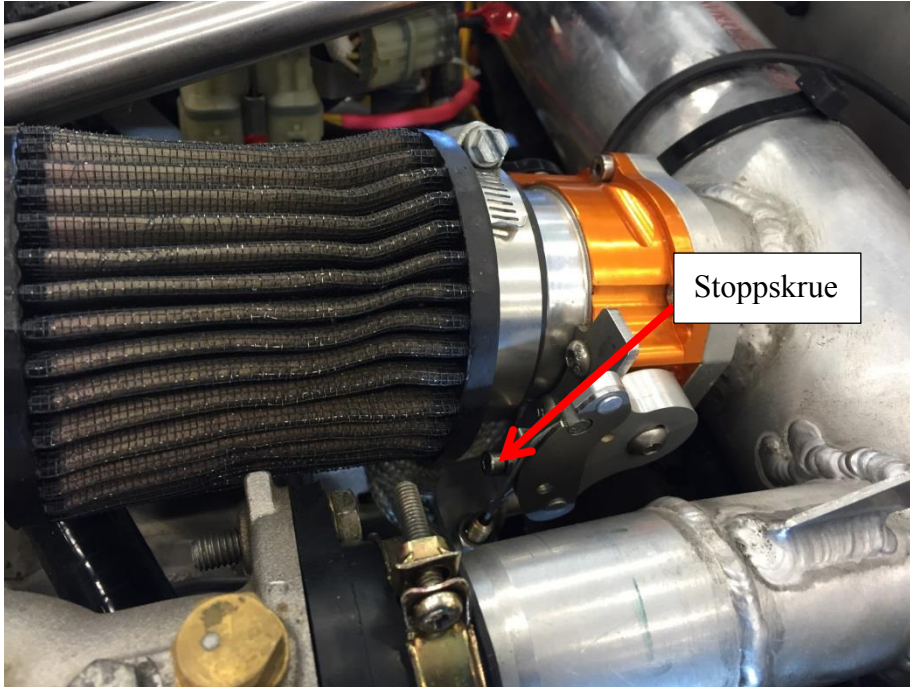
*Bilde 5: Stoppskrue låses i tomgangsstilling mot luftfilter*

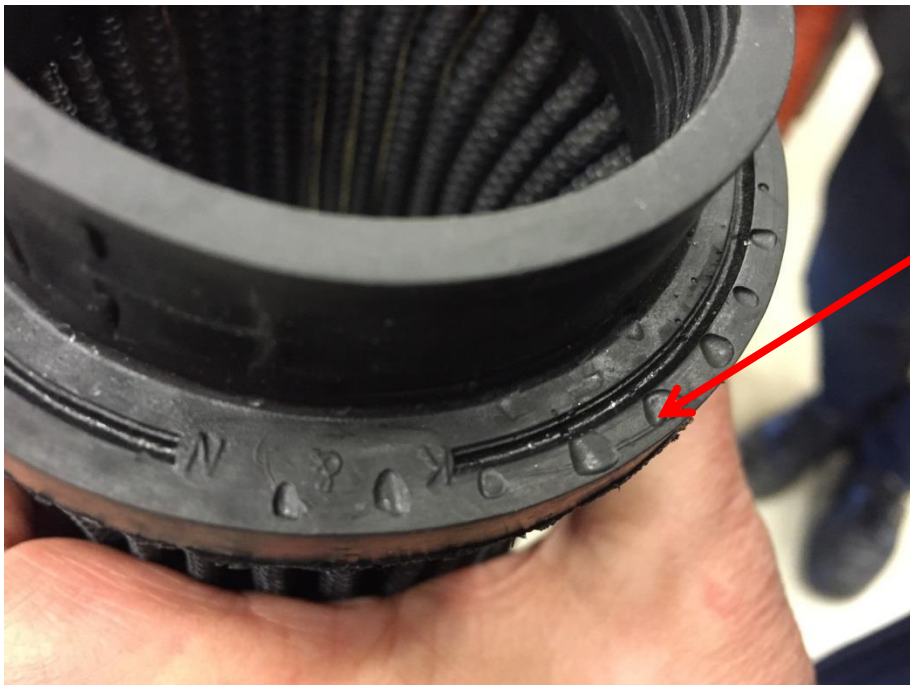
*Bilde 6: Tydelige merker på luftfilterflensen etter konflikt med stoppskrue.*

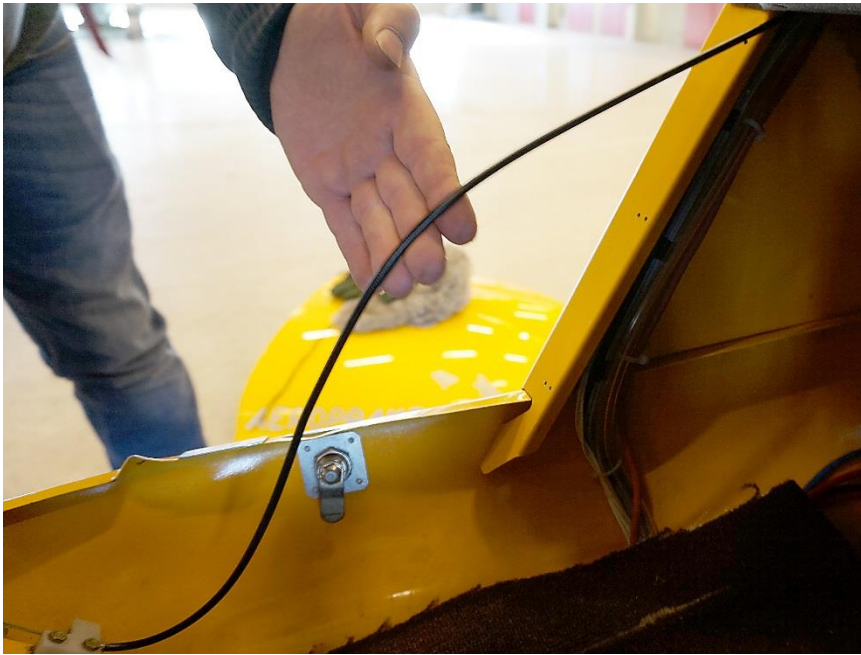
*Bilde 7: Throttlewire ikke låst fast med strips til skroget.*

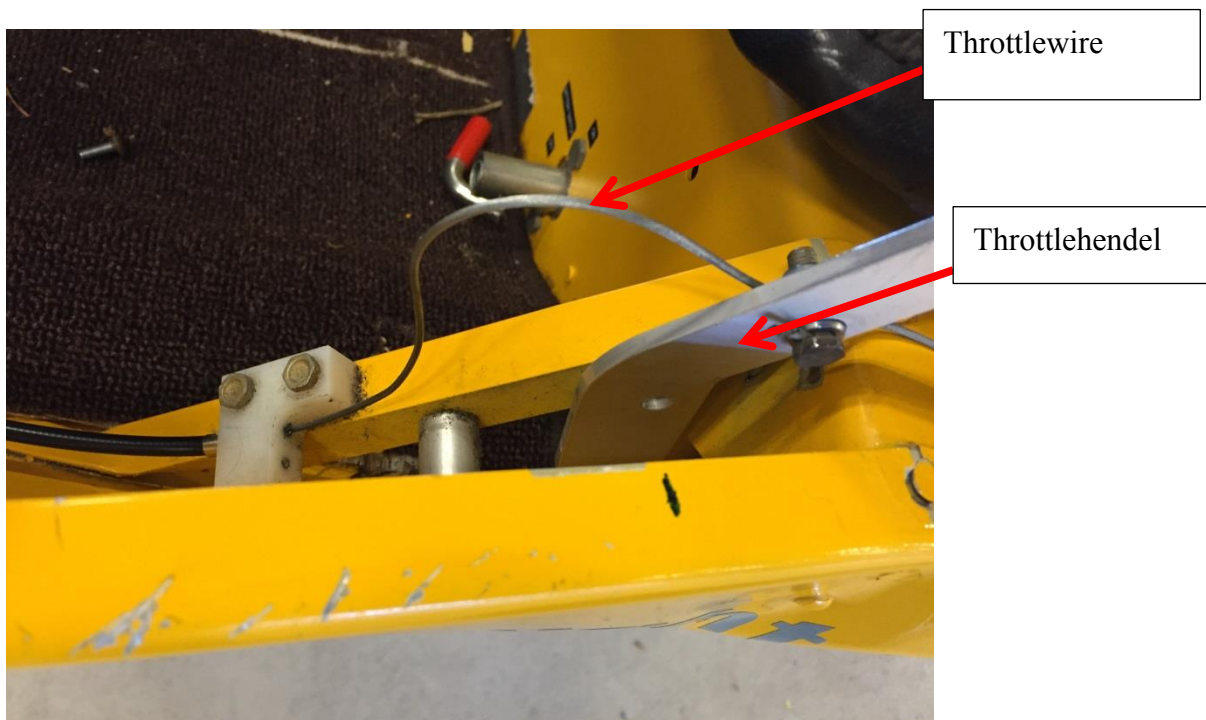
Konstruksjonen er slik for at motoren skal gå på full throttle hvis forbindelsen til wiren skulle bli brutt. Da er det kun fjærkreftene i spjeldmekanismen som trer i kraft.

Bilde 8: Ved forsøk på å øke turtallet observerte eleven at throttlewire bøyde seg i en bue, og ikke påvirket motorturtallet.
