GRANSKINGSRAPPORT OM HENDELSE/UHELL/HAVARI

HENDELSE nr GK 3 - 2016 (Sola)

GRANSKNINGSKOMMISJONEN, Mikroflyseksjonen, Norges Luftsportforbund

- type og reg. : Corvus CA-41 Phantom, LN-YYI, S/N 0042
- fabr. år : 2011
- gangtid : 257 t

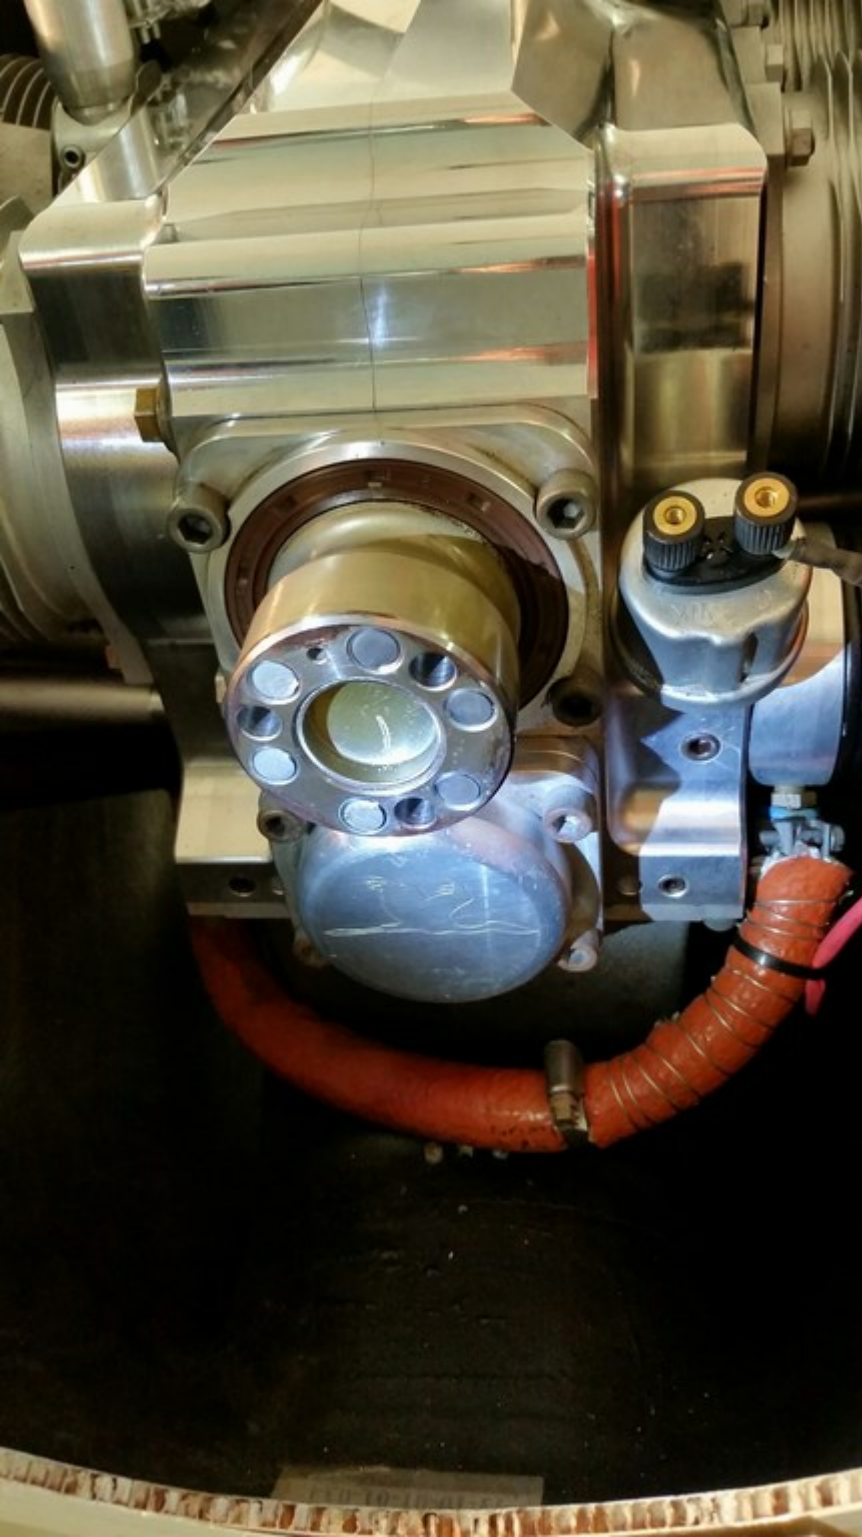
Corvus 1

De 6 propellerboltene i drivakselens propellerflens var klippet av i ren, enhetlig, skjærbelastning (se foto Corvus1).

Venstre fremre sylinders eksosventil er knekt, ventil og ventilsete kommet løs, maltraktert og hamret forbrenningsrommet, (se foto Corvus 2 og 4a), knust stempel, knekt veivstake (råde) som har jammet seg mot motorblokk og ført til bråstopp (motorstopp med et rykk) uten forhåndsindikasjoner. Dette har ført til at de 6 propellerboltene er blitt momentant klippet av (se foto Corvus1) og propelleren har forlatt flyet.

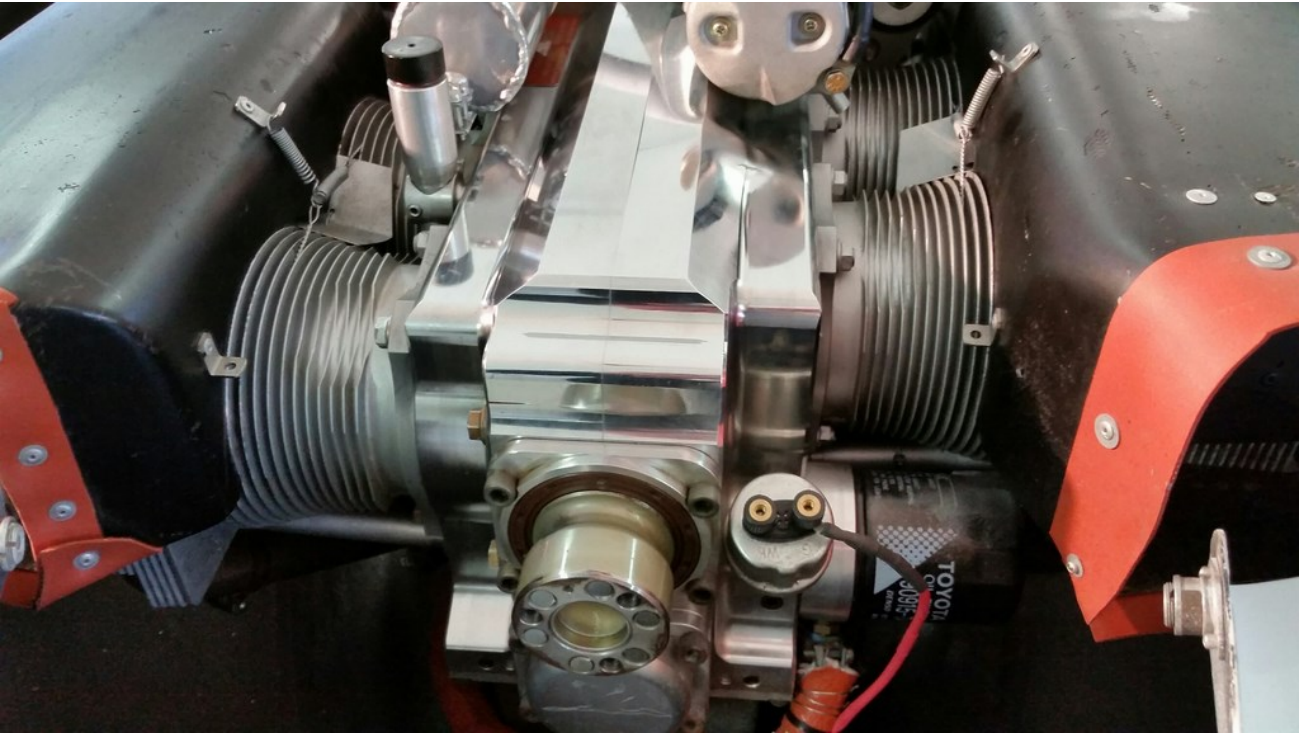
Corvus 1a

Motorblokken bulet ut med en sprekk ved venstre fremre sylinder (se foto Corvus1a).

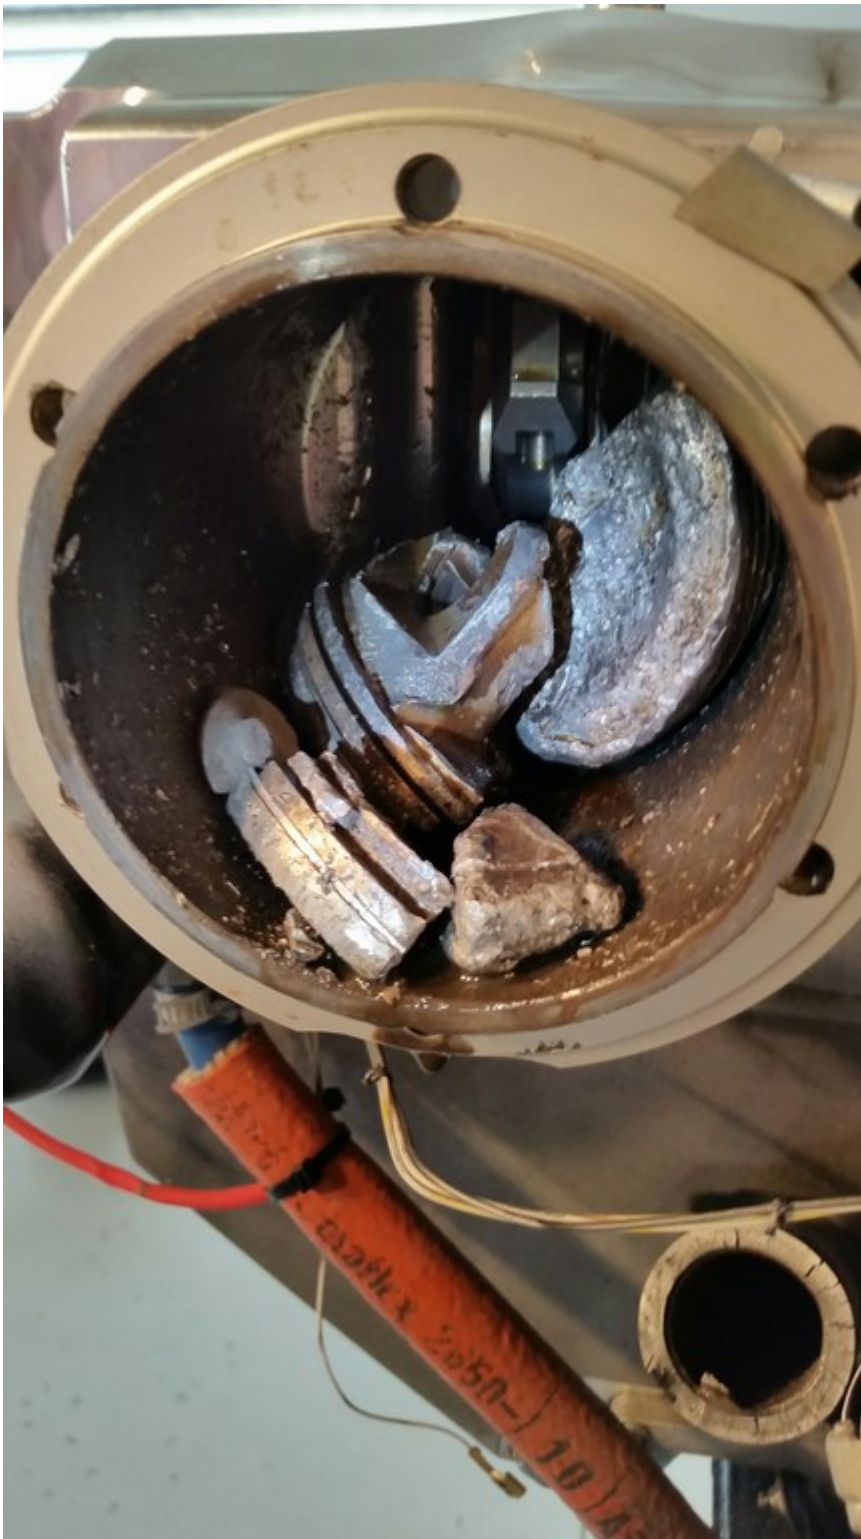
Corvus 2

Ut ifra foreliggende opplysninger og undersøkelser mener Granskingskommisjonen at årsaken til uhellet er plutselig motorstopp ved ventilhavari forårsaket av en innvendig feilfunksjon i en hydraulisk ventil i det hydrauliske ventilløftersystemet på fremre venstre sylinder (Cyl #2, en av sylindrene med best kjøling).

- Alle eiere/brukere av fly med Jabirumotorer med hydrauliske ventilløftere (fra s/n 2068 -) må installere nye doble ventilfjærer i hht. JSL 014-3, 6.2.1. «Double Valve Spring Upgrade» så snart som mulig.

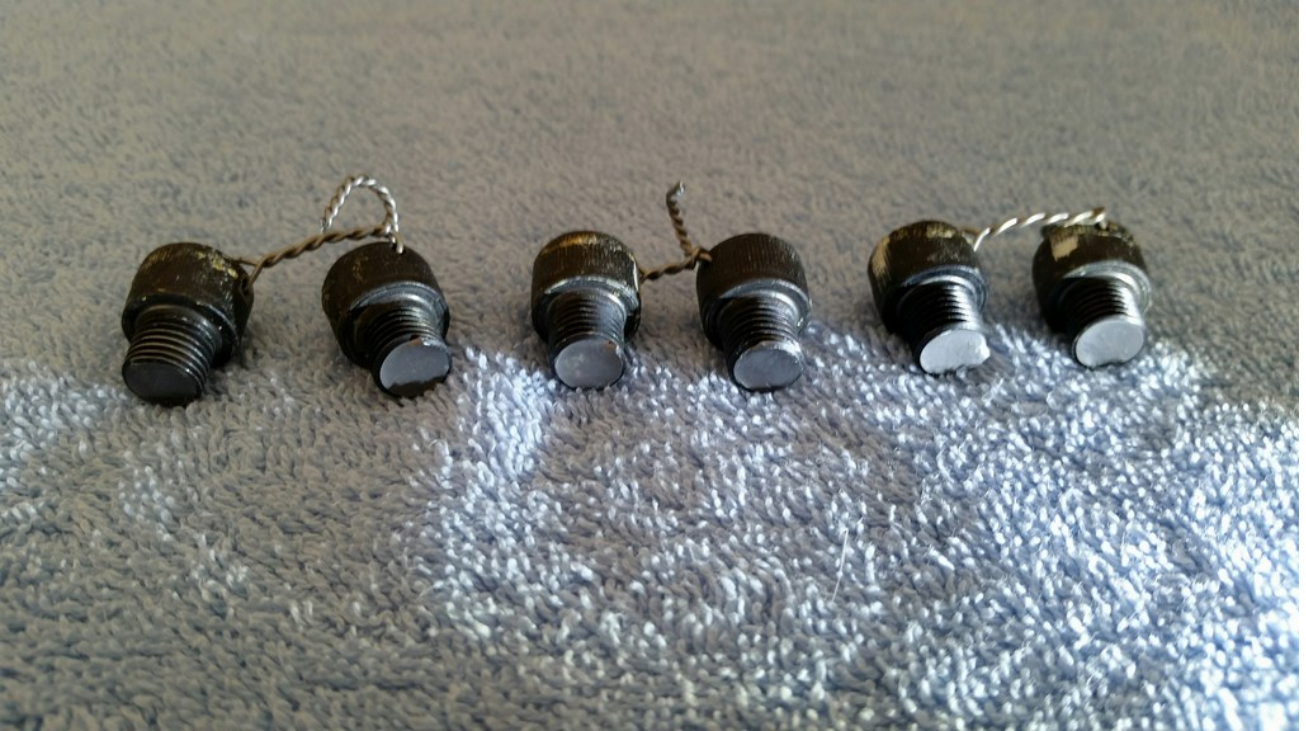
Corvus 3

Inni spinneren lå de 6 avklypte propellerboltene; 2 og 2 låst sammen forskriftsmessig med låsetråd (se foto Corvus3 og 3a).

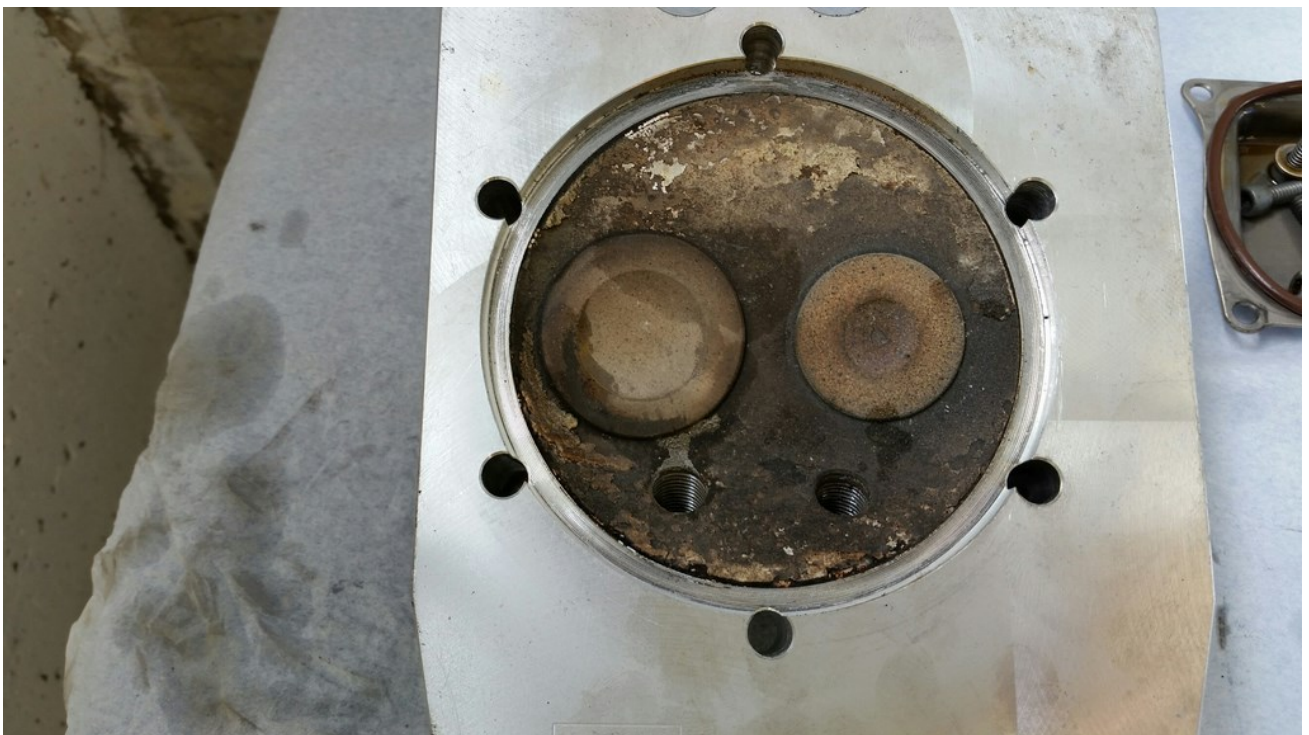
Corvus 5

Derimot, når vi åpner den uskadde fremre høyre sylinder finner vi omfattende blyavleiringer i forbrenningsrommet og i ventilene (se foto Corvus5 og 6).

Slik blyavleiring kan medføre at eksosventilen ikke blir istand til å lukke skikkelig, med den følge at ventiltallerken/ventilstammen blir utsatt for kontinuerlig overoppheting som over tid kan føre til sprekkdannelse og brudd.

Dette peker mot avleiringer fra bruken av det standard flybensin drivstoffet Avgas 100LL på lufthavnen, som har vært benyttet på dette flyet hele tiden, inntil at eieren som de fleste andre gikk over til å bruke den blyfrie bilbensinen 98 oktan blyfri for få flytimer siden.

- Alle eiere/brukere av fly med Jabirumotorer som har benyttet Avgas 100LL oftere enn fra tid til annen, der må toppene demonteres og underkastes grundig rens for fjerning av blyslag og koks. Unngå bruk av metallisk verktøy. Unngå videre drift med 100LL.

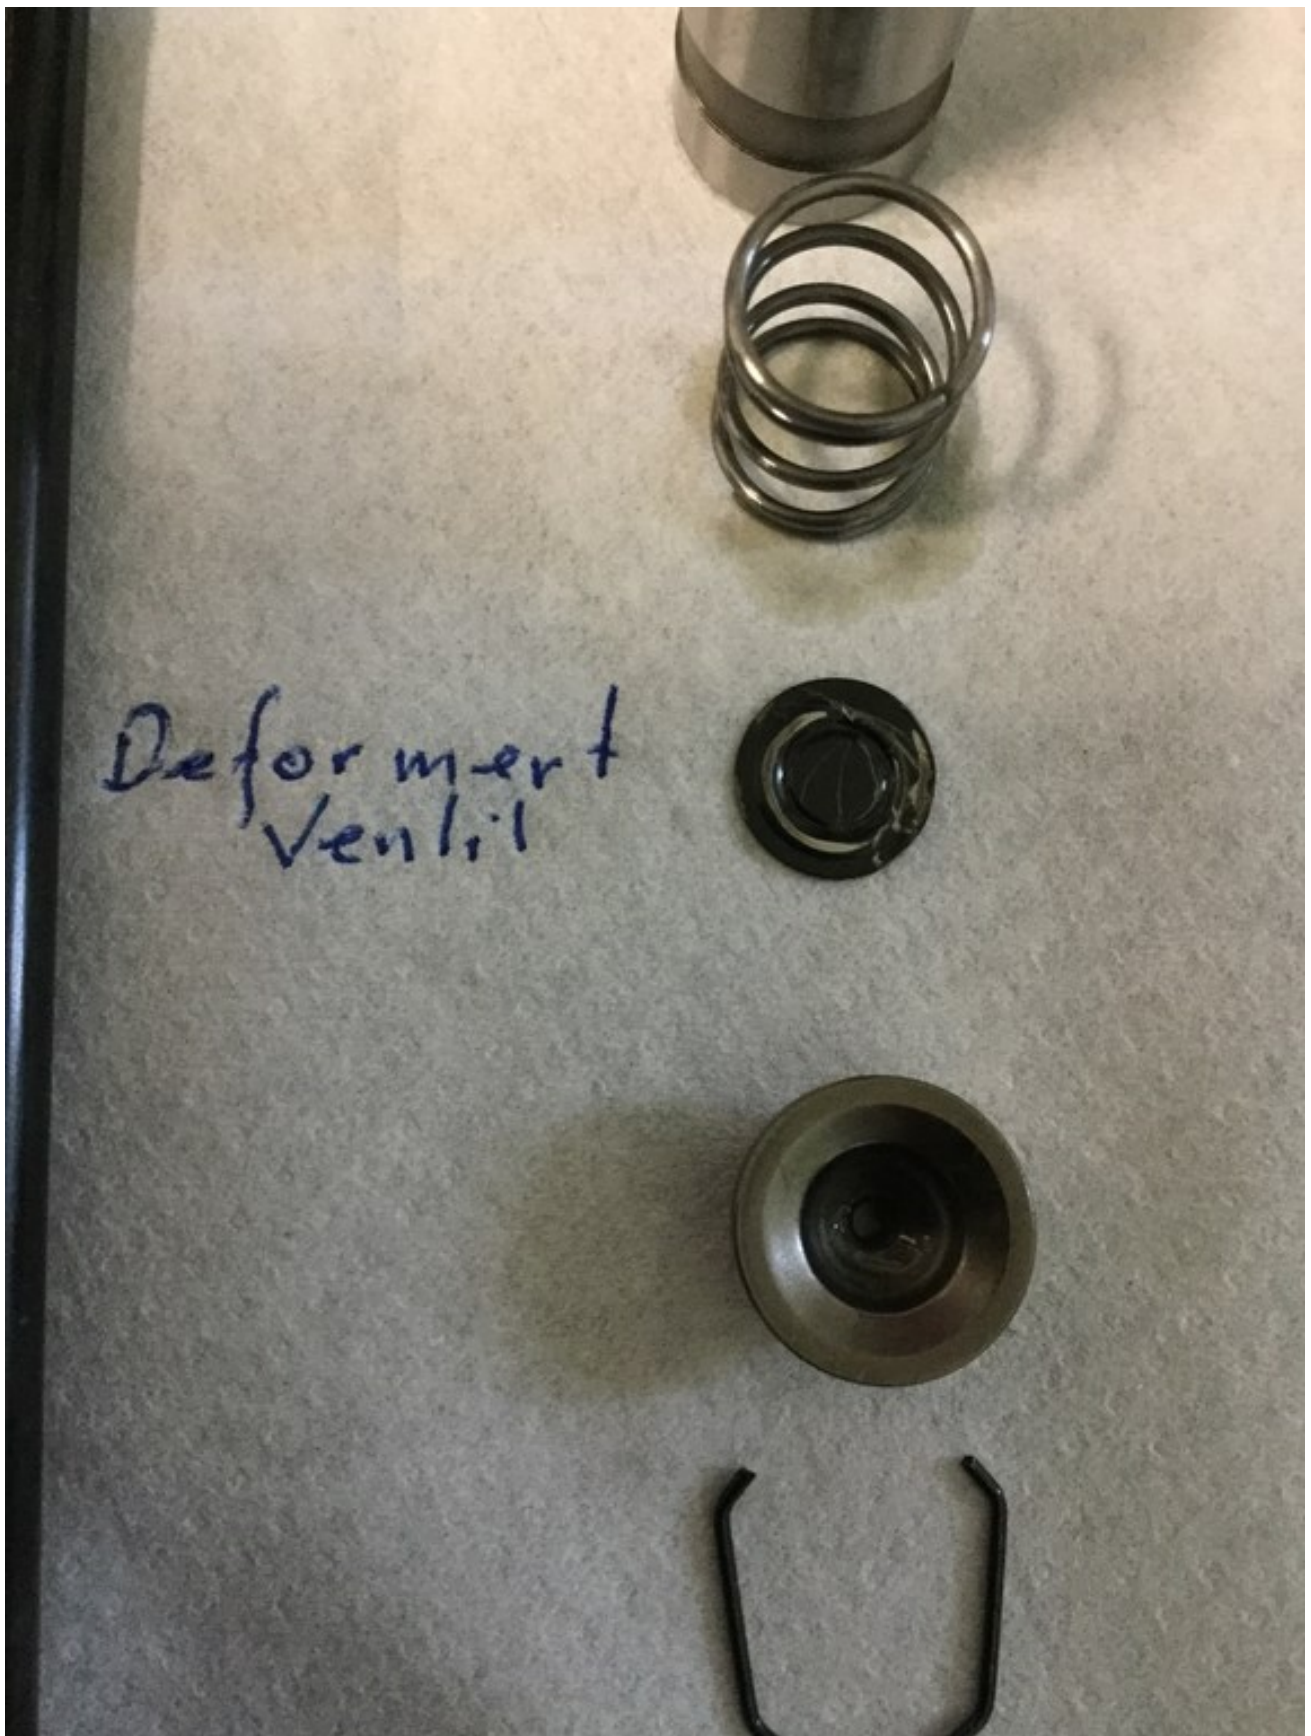
Ved demontering av de enkelte delene i sylindertoppene finner vi på den ødelagte sylindere en særegenhet inne i en hydraulisk ventil i den hydrauliske ventilløftermekanismen. En ventilbrikke inni ventilen er deformert (se fotos Hydr løfterventil/deformert) under sammensetning ved produksjon. Disse hyd.ventilene leveres komplett sammensatt til motorfabrikantene, og er standard deler/»off the shelf items».

Det er mange forhold som spiller inn her for å få til likevekt: størrelsen på løfterens matehull, oljetrykk, viskositet, forurensninger i oljen m.v. Om ventilbrikken lekker, vil slik utbalansering av krefter/likevekt sannsynligvis ikke bli oppnådd. Det lekker olje inn fra løfterens hydrauliske del og over i den mekaniske. Feilfunksjonen kalles "overpumping".

Dersom oljemengden i løfterens kammer blir for stor (overpumping), klarer ikke systemets returkjær (som også er ventilkjæren) å presse ventil, vippearmer, støtstang og løfterhus raskt nok ned på kamloben (på kamakselen). Resultatet er at ventilen står oppe lengre enn opprinnelig beregnet, og den blir varmere enn den er konstruert for.

Deformert løfterventil.
