Hendelsesrapporter pr. 1.11.2019

2019-01 Forenklet hendelsesrapport til Mikroflyseksjonen

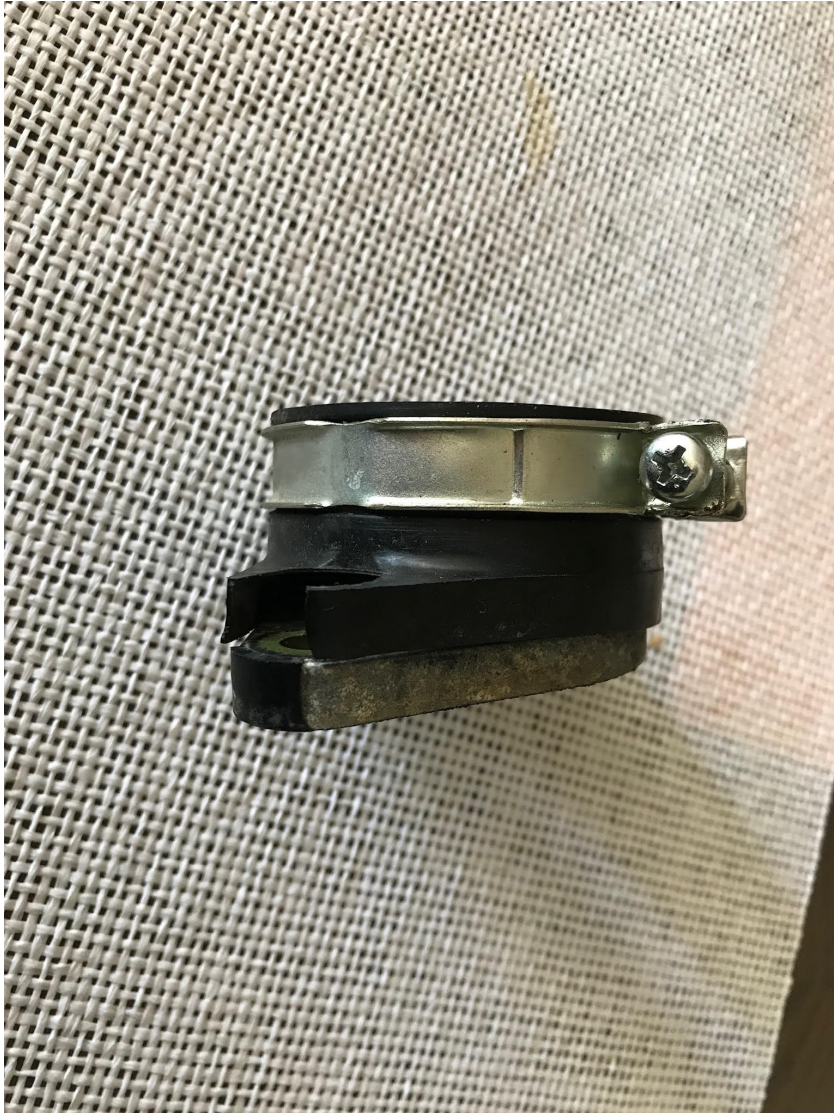
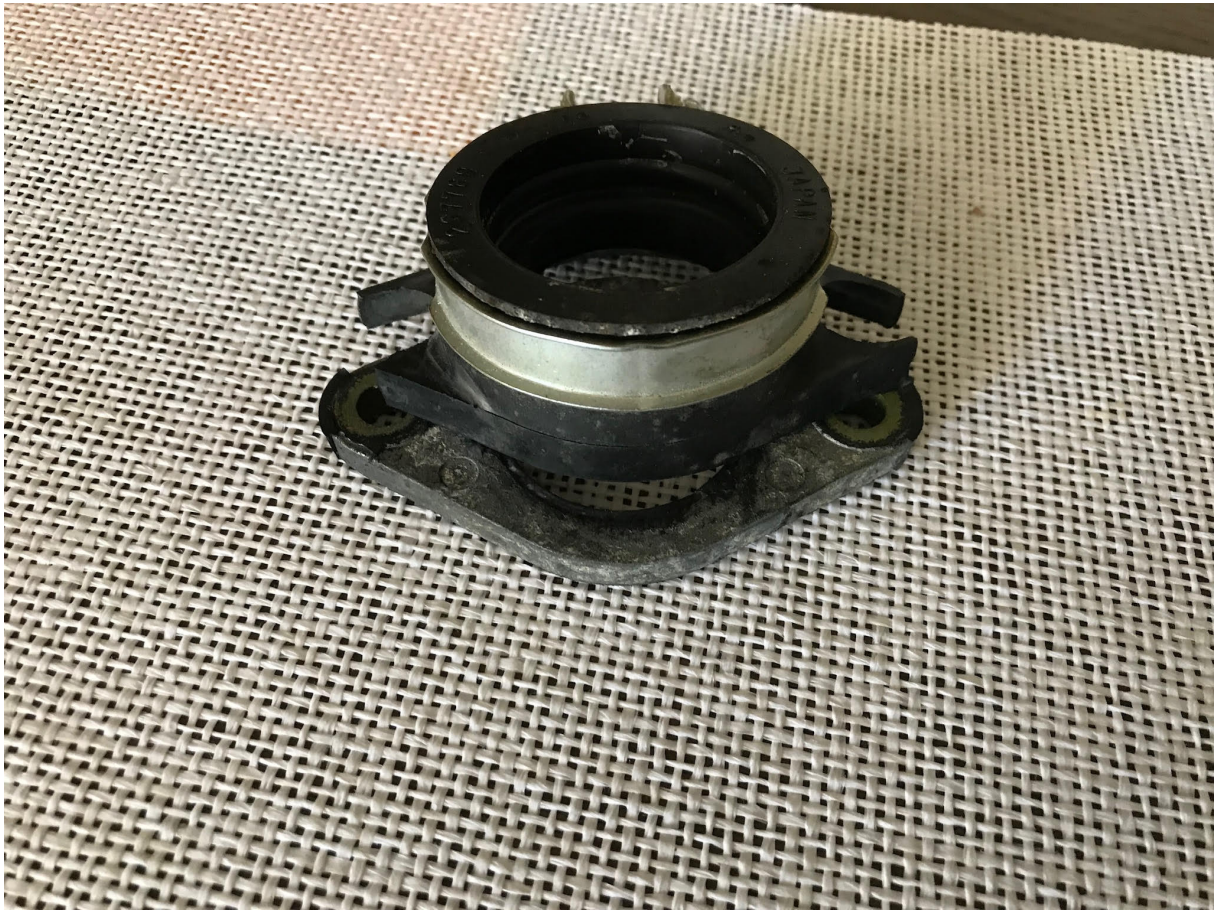
Under oppstart sprakk flotørfleisen på den eine forgasseren, som resulterte i at forgasseren falt av, heldig det skjedde på bakken. Det er lite klaring mellom topp forgassere og topp covling, med tanke på vibrasjon av den har lite tro på det. Det kan selvsagt vera fabrikkasjonsfeil. Sender dette vist det kan vera nyttig å opplyse andre om mitt problem. Setter inn ny på den andre også. Feilen er vanskelig å kontrollere da den er skjult av gummi å sprekken kan starte innenfra. Flyet er ein FK9 Mark IV. Motor 912 uls som har gått 150t. Flyet er originalt.

Fant nok ut av årsaken til sprekken i forgasser flensen. Meg fortalt skulle den skiftes etter 500t. Det eg ikke har fått med meg er at det er årsbegrensing på delen. Det samme gjelder forgasser membranen. La hendelsen ut på Facebook Hverdagsprat Flyforum der blei eg tipsa om at dei skulle byttes hvert 5 år. Rotax sine sider står det 36 mnd. 3 år. Får håpe det ikke er fleire som var like uvitende som meg.

Det vil bli iverksatt tiltak for å øke bevisstheten rundt dokumentasjon for motorer brukt i mikrofly.

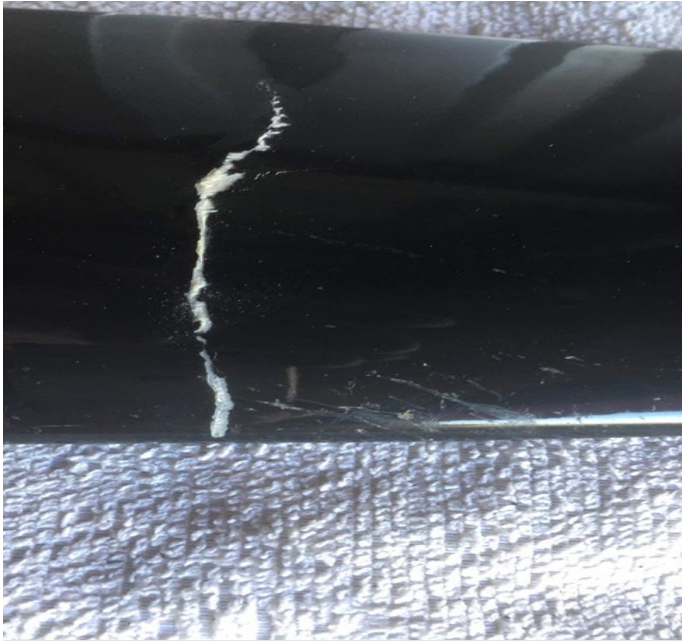
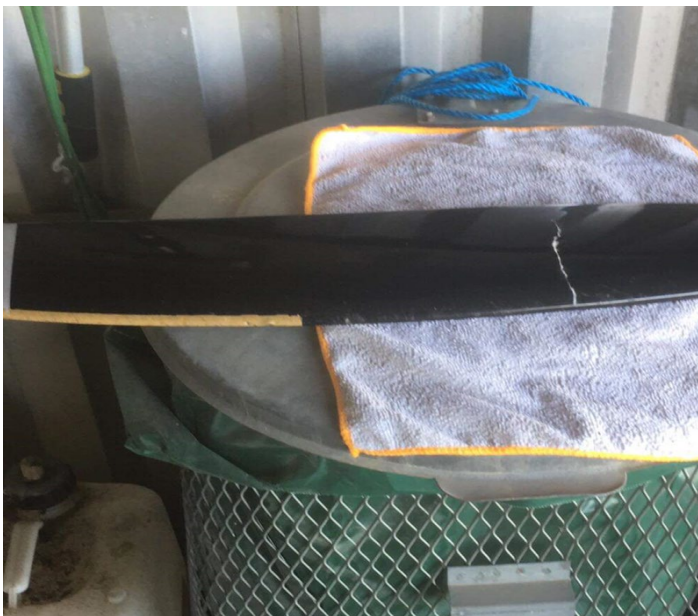
Vedlegg:
-Bilder av propell.

Hadde flydd landingsrunder med elev som er i prosess med å konvertere fra 2-akse. Landet og tok en kaffe, da hadde jeg i utgangspunktet tanker om å sende eleven ut på sin første solotur. Før eleven skulle sette seg inn å fly tok vi en rask walk-around, vi så umiddelbart skadene på propell som vist på bilde under og groundet flyet.

LN-Yxx hadde en hard landing med skade på neselegg som resultat i våres, sannsynligvis har propellen vært nedi og blitt skadet. Det har vært diskusjoner med blant annet besiktigelsesmann om bytte av propell var nødvendig, man kom til at dette ikke behøvdes. Flyet hadde ca : 40 timer etter nesehjulslandingen i vår . Skaden må ha startet fra innsiden av propellbladet slik at det var umulig å oppdage .Dette kunne blitt en stygg sak hvis vi ikke hadde oppdaget skaden før start. Dette er en Kiev propell, Har konferert med leverandør av propellen da det var en serie som hadde feil , dette skal ikke være av dem.

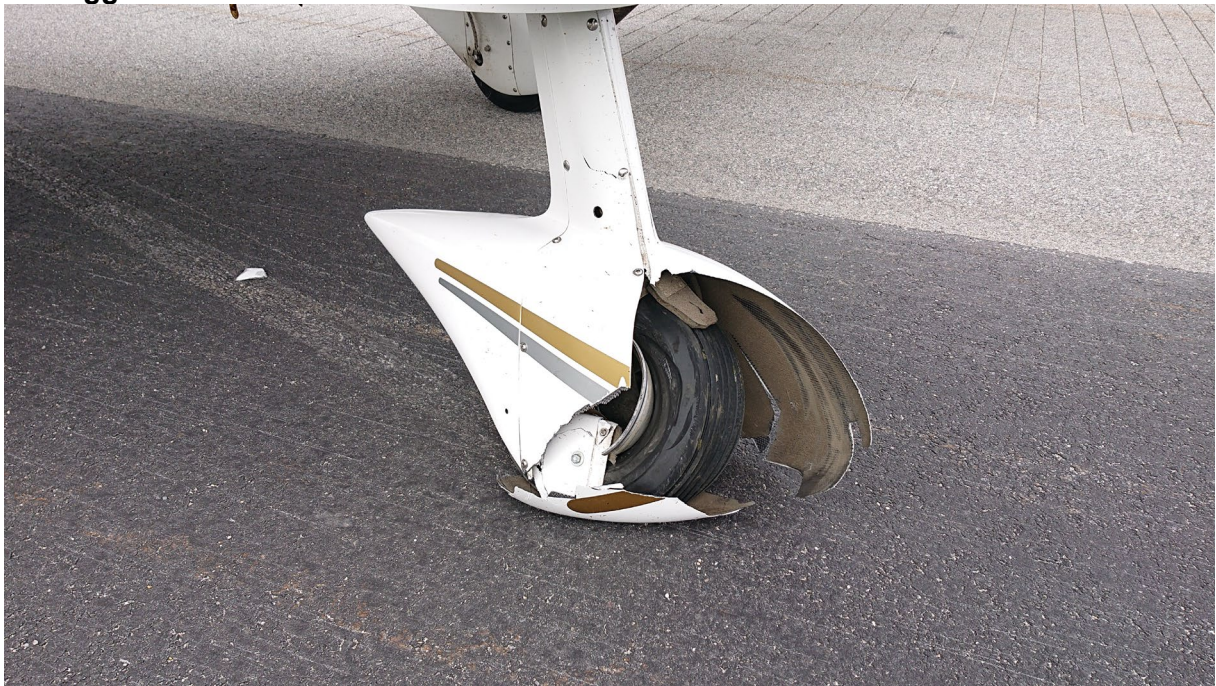
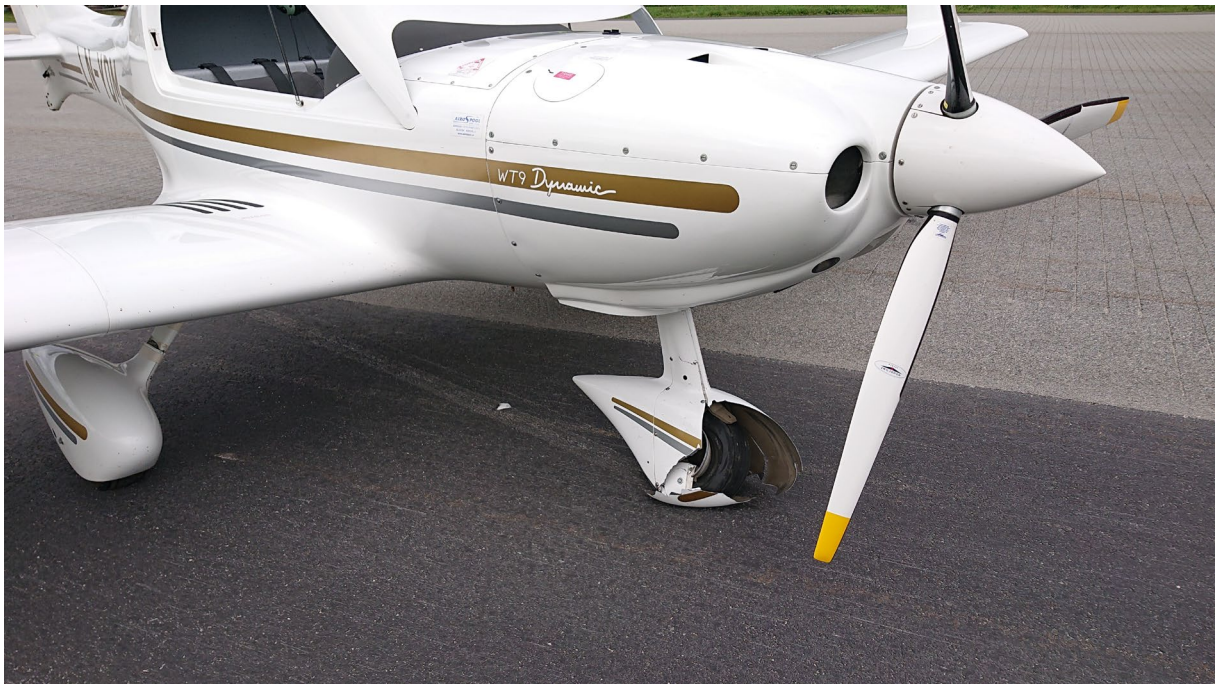
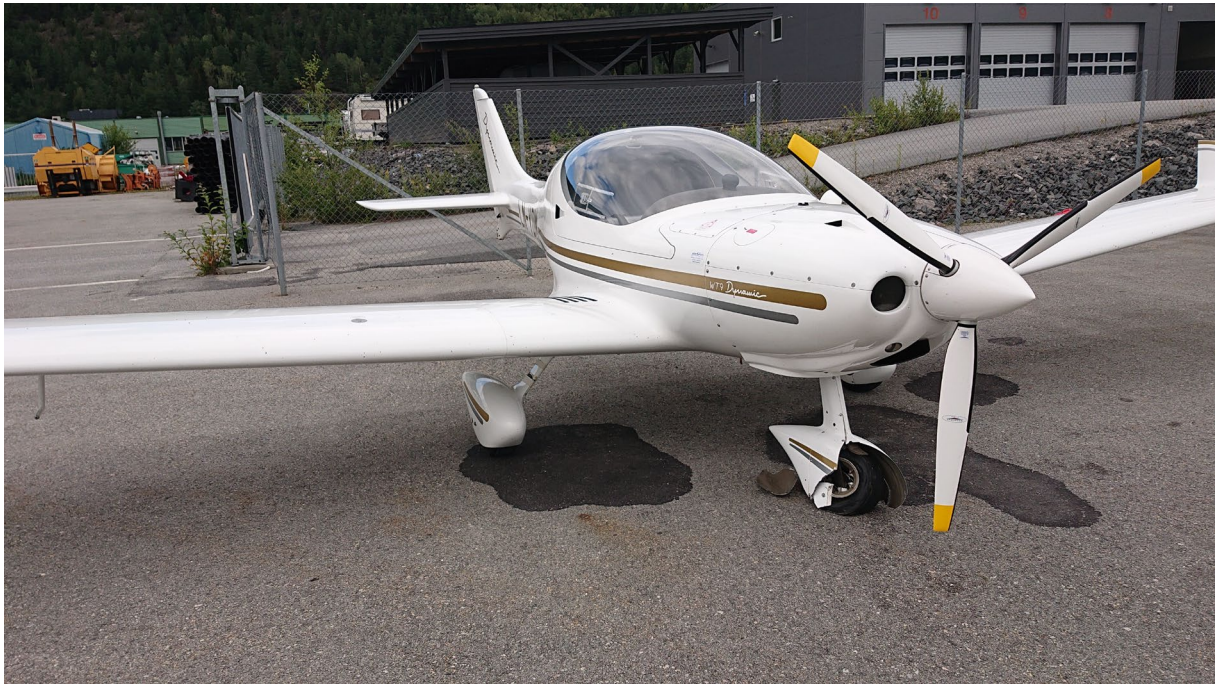
Vedlegg:

- Se vedlagte bilder
- Nesehjul AL-felg kollapset
- Nesehjul kåpe påført skade

Det fokuseres mye på go-Around, og når dette er nødvendig. Dessverre var ikke reaksjonen til Fsj rask nok til å få gjennomført dette før flyet ramlet neppå igjen og skadet nesehjul og hjulkåpe.

Notodden flytekniske var til stede når uhellet skjedde og har tatt en titt på flyet. De bekreftet at skadene begrenset seg til nesehjul og hjulkåpe.

Tema rundt Go-Around vil være med som tema/føringer ifb. med flytryggingsmøte klubb 2020.

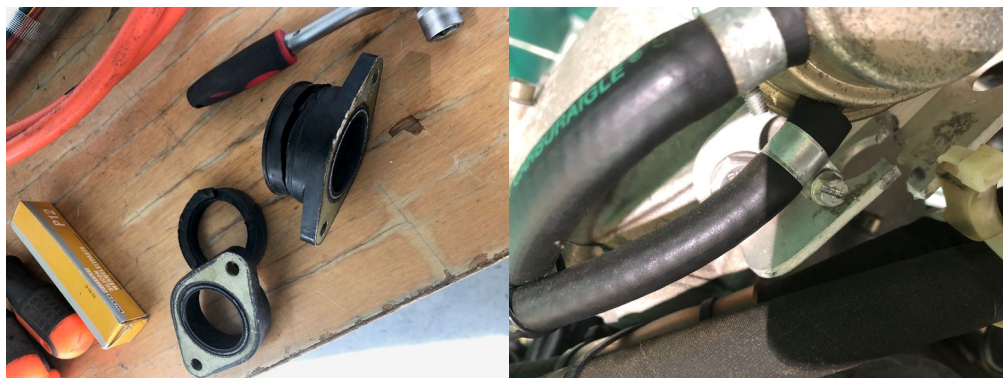
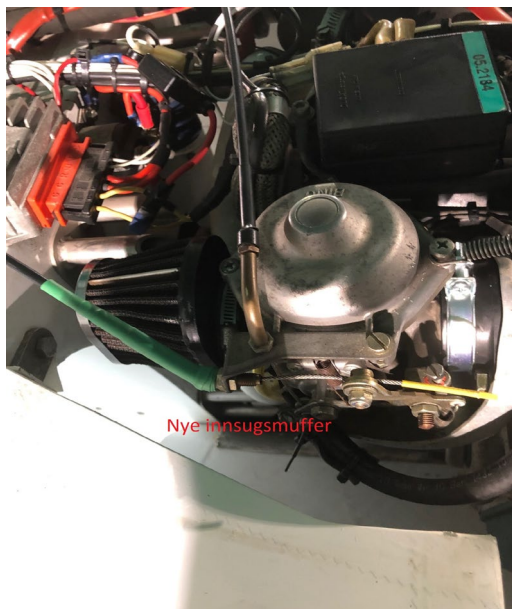
Ved besiktning, viste deg seg å være store revner i begge gummiflensene på forgasserne, slik at «falsk luft» er kommet inn. I tillegg var braketten som holder vannradiator brukket av den ristingen som er oppstått pga ujevn tenning. Sannsynligvis er dette en skade som har fått lov til å utvikle seg over tid, hvor først en liten flenge i gummiflensen i en forgasser er oppstått, så utvidet, og så har påfølgende risting medført tilsvarende flenge i forgasser nr 2. Vedvarende risting har så påført brudd i braketten som bærer vannradiator.

Dette er ikke helt ukjent problem, vibrasjoner vil påvirke disse gummi flenser her er det heller ikke noen airbox som gir noe bedre støtte. Disse sprekker kan være meget vanskelige og oppdage. Har en motor unormalt mye vibrasjoner blir det større belastning og slitasje på mange deler. Er forøvrig ening det tiltak / tilrådninger som er anvist.
