Hendelsesrapporter

2015

Mikroflyseksjonen

Norges Luftsportforbund

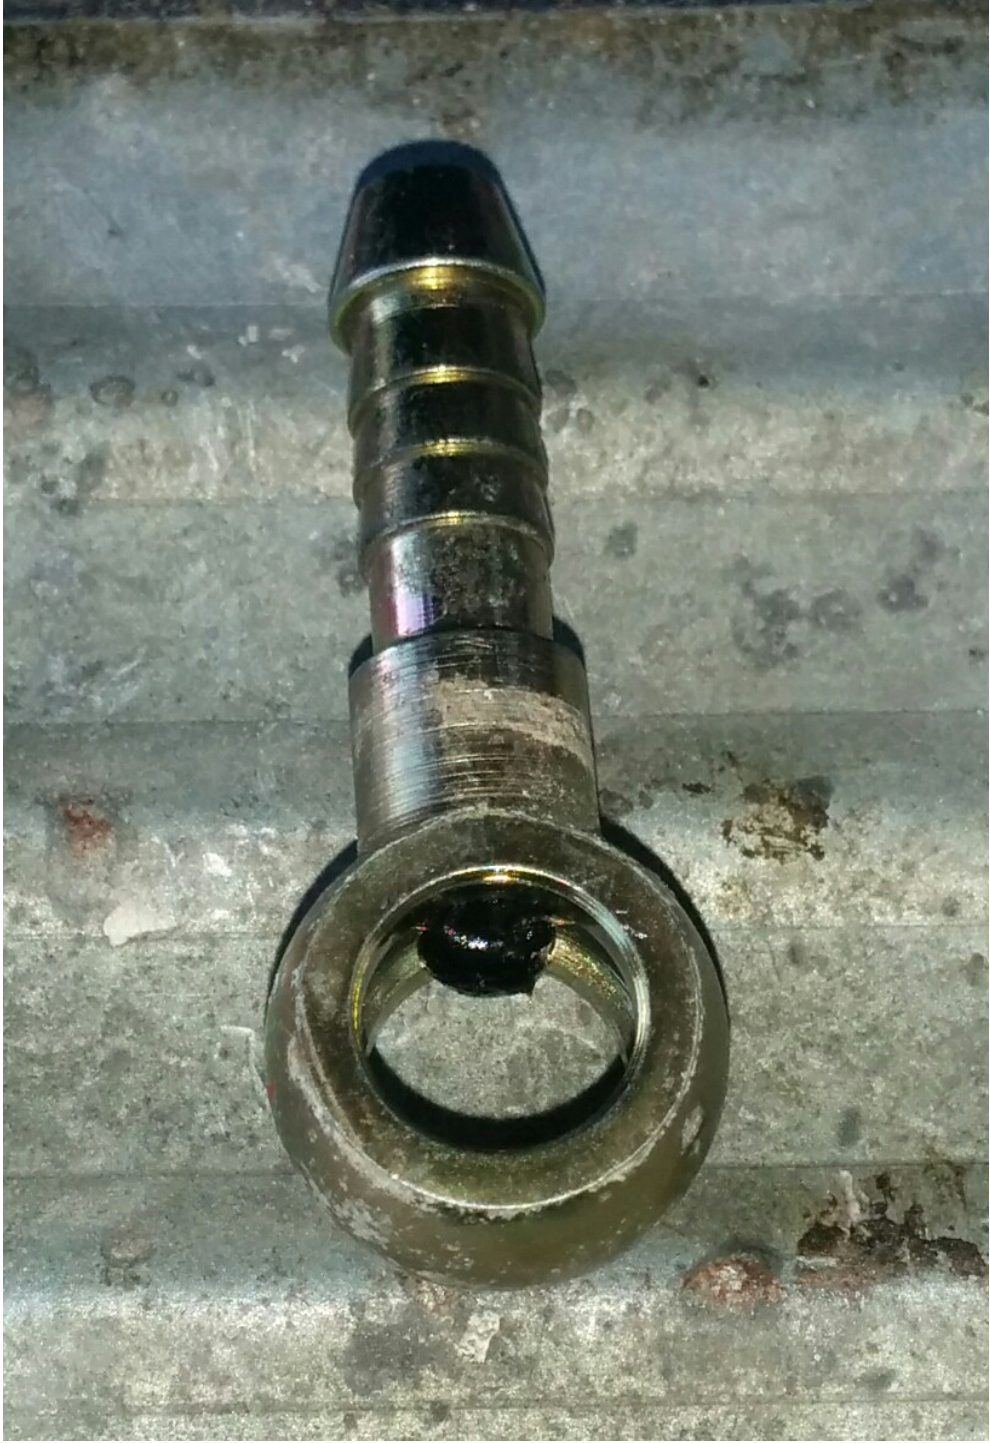
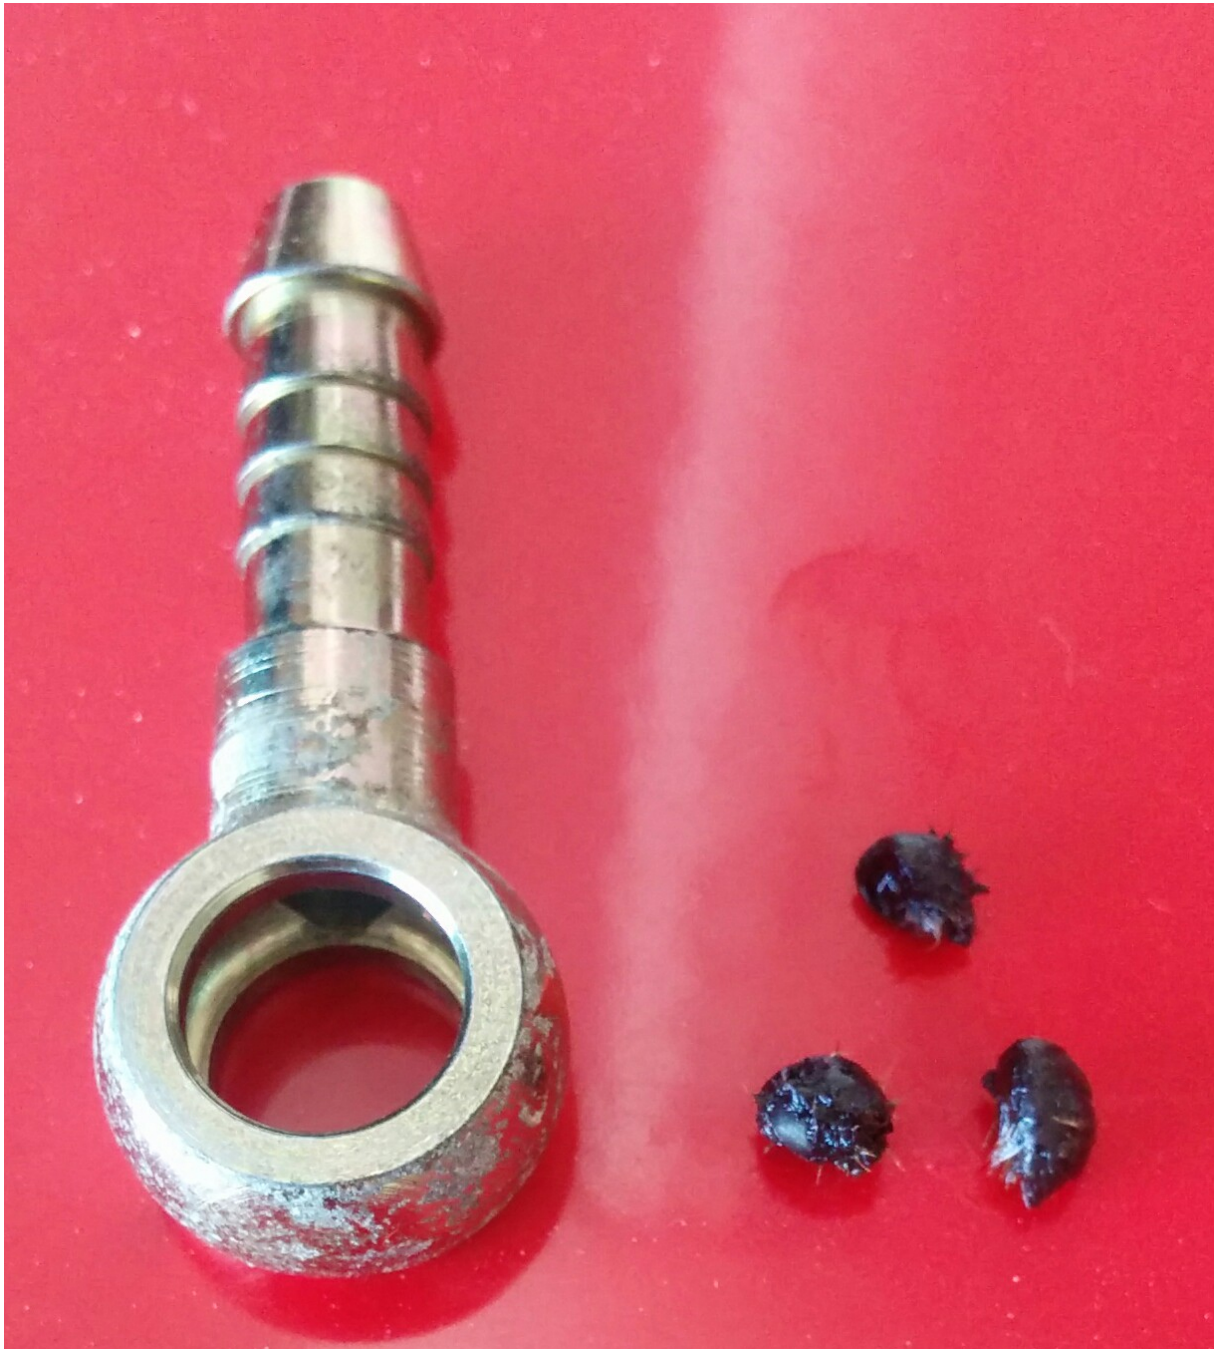
Dytter fragmentene ut med en liten umbrako nøkkel. Ut kommer en veps, bie ell. i tre deler. Denne har blokkert tilførsel av bensin til venstre forgasser, men slupper igjennom nok til at fusk kun var med full throttle.
