Hendelsesrapporter 2017

Mikroflyseksjonen - Norges Luftsportforbund

Publisert: 22.06.2018

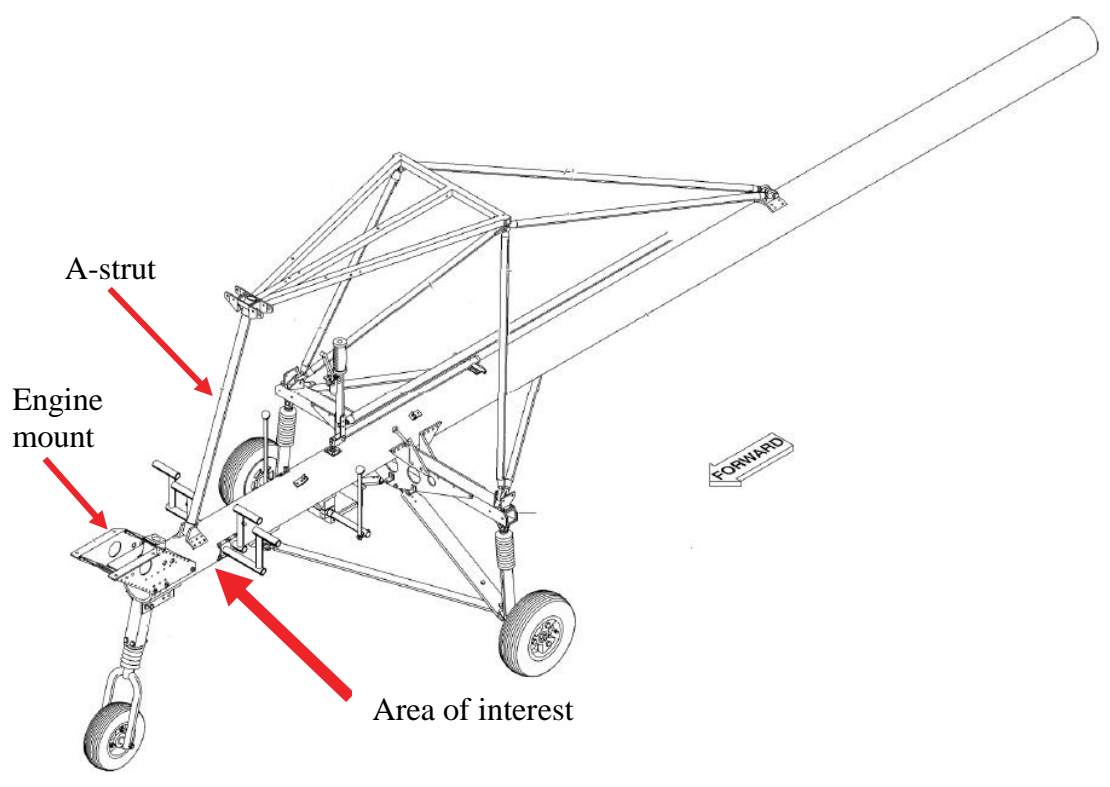
Bilde nr 1

I forbindelse med sjekk ihht BMAA Defect Alert #0055 - Red Aviation SB029 - Main Fuselage Tube Cracking og Civil Aviation Authority EMERGENCY MANDATORY PERMIT DIRECTIVE Number: 2016-004-E, ble det funnet alvorlige sprekker i hovedrørets underside. Røret ble først inspisert på oversiden. Dette ble gjort ved å fjerne støydempingsmateriale mot hovedrøret, fra cockpit siden . Dette er en lite krevende operasjon. Det ble ikke funnet sprekker. Første indikasjon på at noe var galt, var ved boroskop inspeksjon av rørets underside, utført fra motorsiden. Motor deksel og radiator ble fjernet. I tillegg ble det fjernet ett «dekk-blikk» som sitter i rørets forkant. Det ble funnet indikasjon på sprekkdannelse. Vår tekniske besiktningsmann vurderte at han ville ha en «second opinion» i saken og tilkalte en annen besiktningsmann med erfaring fra kommersielt flyverksted. Begge kom til at dette måtte undersøkes nærmere før videre bruk. Flyets underdel ble fjernet. Dette er ett omfattende arbeid, som mellom annet krever at underdelen, som er naglet til brannveggen, måtte borres løs. Når denne så ble fjernet, viste det seg at hovedrøret hadde en kompresjonsskade i tillegg til en kraftig sprekk på venstre side av røret på ca 60mm. På høyre side var sprekkdannelsen ca 18mm. Sprekken på venstre side åpnet seg ved lett sideveis press mot spinneren. Hovedrørets styrke er vesentlig redusert.

Foto av skaden er forelagt Ikarus, gjennom deres Skandinaviske kontaktperson. De uttaler at hovedrøret må byttes. Flyet er selvfølgelig ikke luftdyktig.

Det anføres at inspeksjon skal ha vært utført av tidligere eiers besiktningsmann ved eierskifte 7/7/2016, ved teknisk tid 2146, uten at det ble gjort funn. Flyet har ikke vært utsatt for noen form for påvirkning etter eierskifte, som kan forklare skaden. På den bakgrunn er det all grunn til å tro at dette er noe som har utviklet seg over tid.

Jeg vil berømme de to meget dyktige tekniske besiktigelsesmenn i Stryn Luftsportsklubb og klubbens leder for den grundige undersøkelse de igangsatte når man fant sprekkdannelse. Ved demontering ser man hvor ille denne skaden har vært. Gitt at hovedrøret i aluminium er flyets «rygggrad» med kun ca 2 mm godstykkelse, og gitt aluminiums egenskaper ved gjentatte vibrasjoner, er dette en meget alvorlig sak.

- Alle eiere av de flyene vi har på vårt register er kontaktet og gjort oppmerksom på forholdet.
- Teknisk Melding inkludert OSB 29 og tilleggsforklaring er lagt ut på MFS sine internettsider pr 4 Mai 2017
- FTU anbefaler at MFS gjennomgår krav til dokumentasjon, utførelse og oppfølging av pålagte inspeksjoner i forhold til luftdyktighet

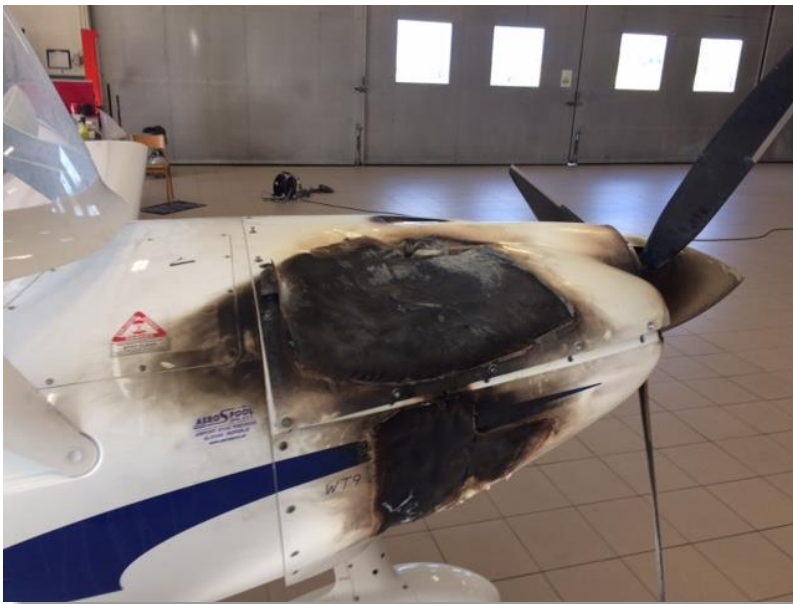
Fartøysjef kontaktet leder for flytryggingsutvalget, som bisto med undersøkelser. Etter en nøye vurdering av skadene og trykktesting av fuelsystemet, viste det seg at det var en lekkasje i slangen som går fra fuelfilter til injektor på høyre side. Slangen er festet i hver ende med slangeklemme og lekkasjen var ved slangeklemmen på slangen som kommer ut fra finfilteret. Slangeklemmen ble fjernet, og det var dype merker i slangen, som kan oppfattes som om slangeklemmen i utgangspunktet hadde vært nok strammet.

Det ble forsøkt å stramme slangeklemmen ytterligere, og det viste seg og stoppe lekkasjen. Det kan også være varmen som har gjort fuelslangen myk. Importøren av flyet var også innom for å se på dette og var usikker på om dette var årsaken. Det er som vist på bilder vært en kraftig brann som utviklet seg veldig fort.

Basert på undersøkelser av flyet, har MFS v/Teknisk Utvalg publisert Teknisk Melding: "TM 04-2017 Slangeklemmer i drivstoffsystem", datert 6 Aug 2017 med krav om utførelse før første flyging, og gjeldende for alle mikrofly i Norge.

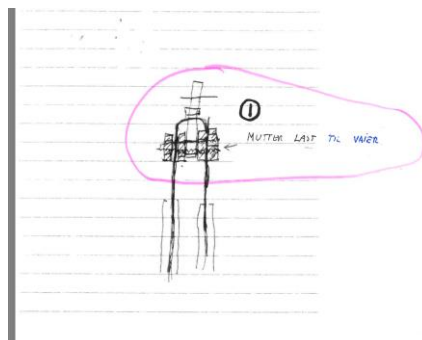
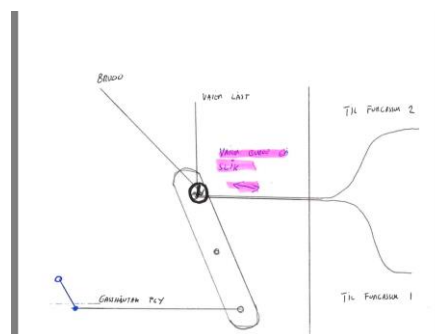
Vaierbruddet skjedde over tid. Den andre vaiieren var også oppfliset / begynnende brudd. Man må se under instrumentpanelet for å inspisere bakre del av vaiirene på Zephyr. Dette bør kontrolleres av og til. Forgasserene ble justert for få timer siden på grunn av høy tomgang – her kunne man forutsett at noe var på gang. Men flyet, som for øvrig var i bra stand, hadde nettopp kommet til klubben og det var ingen anmerkninger i loggbok. Lærdommen er at det er viktig å sjekke gassvaiiere/overføringer

Den indirekte årsaken til at det ble en uønsket hendelse, var at den ene (av 2) gassvaiiere røk av, mens den andre fremdeles var intakt. Dette resulterte at fjæren som er montert på forgassearmen satte denne forgasseren i max-posisjon. Pilotens bevegelse av throttle vil nå bare regulere den forgasseren hvor vaiieren fremdeles er intakt, dvs at det ikke er mulig å få motoren til å gå på lavt turtall/tomgang lenger, slik at å få flyet i normal landingskonfigurasjon ikke lenger er mulig uten å kutte motoren. Fartøysjefen oppfattet ikke at det var vaierbrudd som hadde skjedd, og det er mulig at utfallet hadde blitt annerledes dersom han hadde oppfattet dette.

LN-YBC er et hjemmebygget fly. Jeg er ikke kjent med om vaierrinnfestningen på dette flyet er annerledes enn på andre fly av dette merket, men jeg vil bemerke følgende: Innfestningen av vaierne på en bevegelig arm var skrudd fast med muttere. Derifra går vaierne gjennom brannskottet i fastmonterte hull/hylser (se tegning). Det er derfor bare et spørsmål om tid før vaierne vil ryke. I tillegg er vaierrinnfestningene/armen montert på et sted øverst på brannskottet inne i cockpit, et sted det er ekstremt vanskelig å inspisere. Dette er sannsynligvis årsaken til at slitasjen/begynnende brudd ikke har blitt oppdaget.

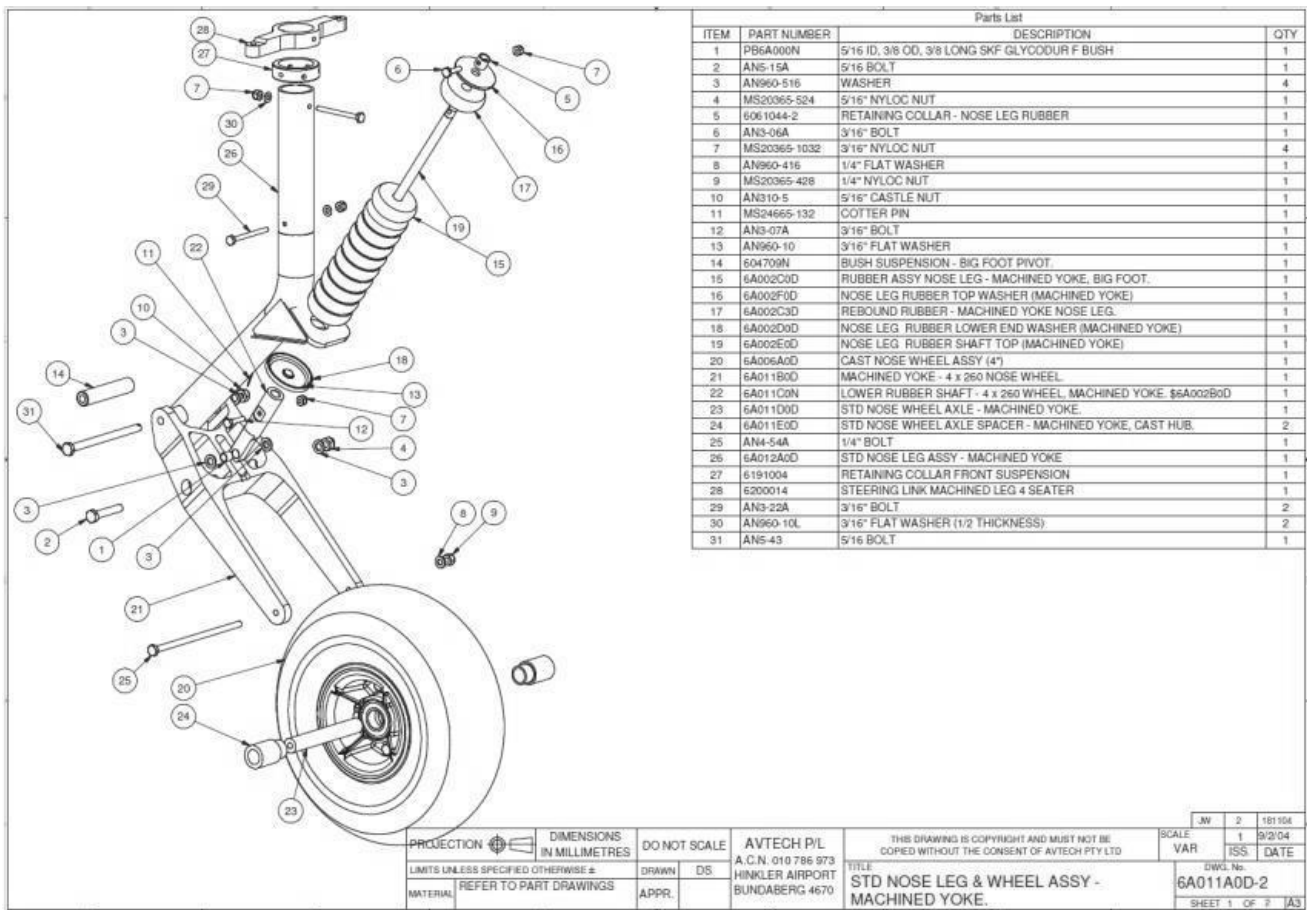
Se vedlagte sprengskisse JTM001-8.

Demperstaget (19) ligger inni demperelementet (15) som er ei hylse av polyurethan. Staget er ikke synlig annet enn i toppen, over demperen. Nedre del av demperstaget sitter i ei hylse av aluminium (22) som igjen skal være hengslet nedi gaffelen med en bolt (2). Der satt bolten helt fast pga. korrosjon og måtte bores ut. Det at den satt fast der gjorde at bevegelsen på gaffelen ved fjæring ble en brytning på bolten som til slutt har ført til materialtretthet og brudd. Bruddet er ca. 50mm fra nedre ende. Dette har ikke blitt oppdaget ved DI, eller periodisk.
