# **NORGES LUFTSPORTFORBUND**

### **GK 2-2016**

**MIKROFLYULYKKE VED SKIBOTN 19 APRIL 2016**

**LN-YCW**

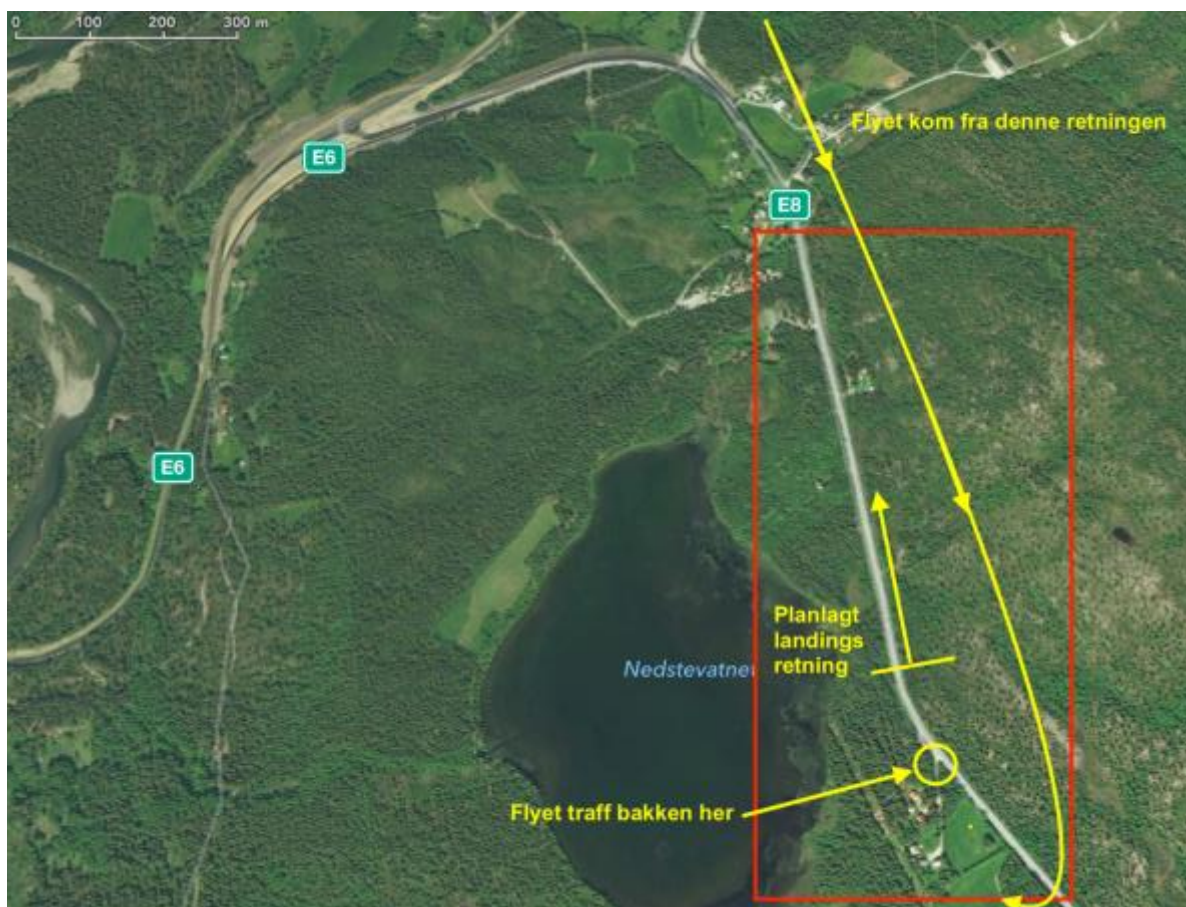
Innflyging ble foretatt fra nord, en høyre base og inn på finale for å lande nordover på E8 (se bilde 1). Motorturtallet ble flere ganger på innflygingen forsøkt øket, men med kraftig vibrasjon som resultat på alle forsøk. Forsøk på å få nok turtall til å redde situasjonen ble skrinlagt og all fokus ble rettet mot selve landingen. I sving mot base vurderte fartøysjef at en s-sving var nødvendig for å komme i god landingsposisjon. Denne s-svingen resulterte høyst sannsynlig i at flyet ikke nådde frem til planlagt landingspunkt.

*Bilde 1: Oversikt over området*

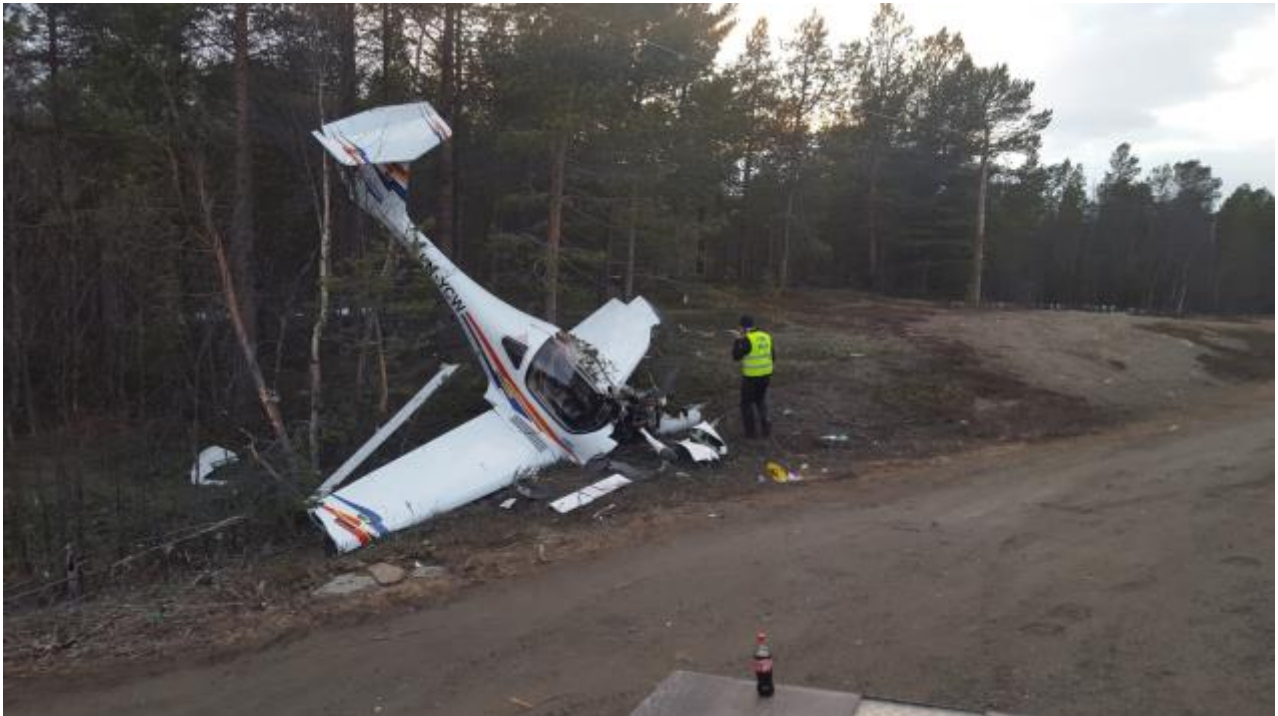
Retten før flyet nådde bakken, traff venstre ving et tre og endte i skogkanten ved E8. Flyet fikk store skader (se bilde 2.) Fartøysjef fikk en skade i den ene foten, men kom seg ut av flyet for egen hjelp. Passasjereren kom fysisk uskadd fra hendelsen.

*Bilde 2: Flyets posisjon etter hendelsen (indikert med gul ring på bilde 1)*

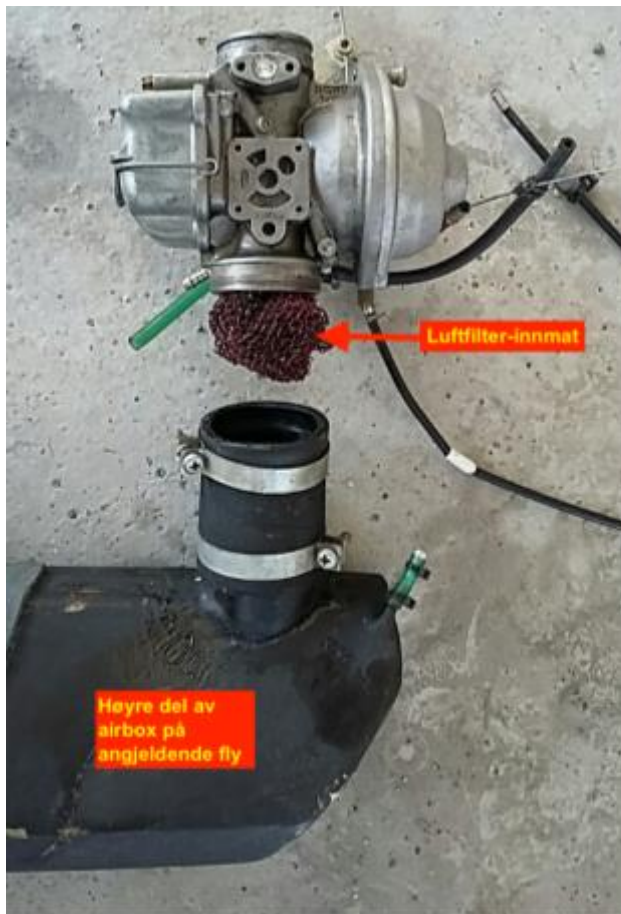
Den tekniske undersøkelsen avdekket en uoriginal airbox, som viser seg å være ettermontert av en tidligere eier av flyet, og før flyet ble importert til Norge. I airboxen er det en type luftfilter-innmat som er presset inn i slangen for varmluftstilførselen for forgasservarme mellom varmekilde ved eksosspotte og airbox. Modifiseringen hadde, etter GK sin oppfatning, til hensikt å filtrere luften som entrer forgasserne når forgasservarme blir benyttet. Normalt er denne luften ufiltrert. Denne modifikasjonen, som er en vital del i flyets forgassersystem, er den direkte årsak til motorproblemet som igjen førte til havariet. Dette viser viktigheten av å følge flyprodusentens anbefalinger og godkjenninger når det gjelder modifiseringer.

Bilde 3: Detaljer airbox og luftfilter-innmat

Luftfilter-innmaten løsnet da fartøysjef sjekket forgasservarmen og ble sugd inn i airbox og videre inn i høyre forgasser (se bilde 3).

Det ble av GK umiddelbart anbefalt publisering av en Safety Bulletin nasjonalt og internasjonalt for raskt å informere om denne spesielle modifikasjonen.

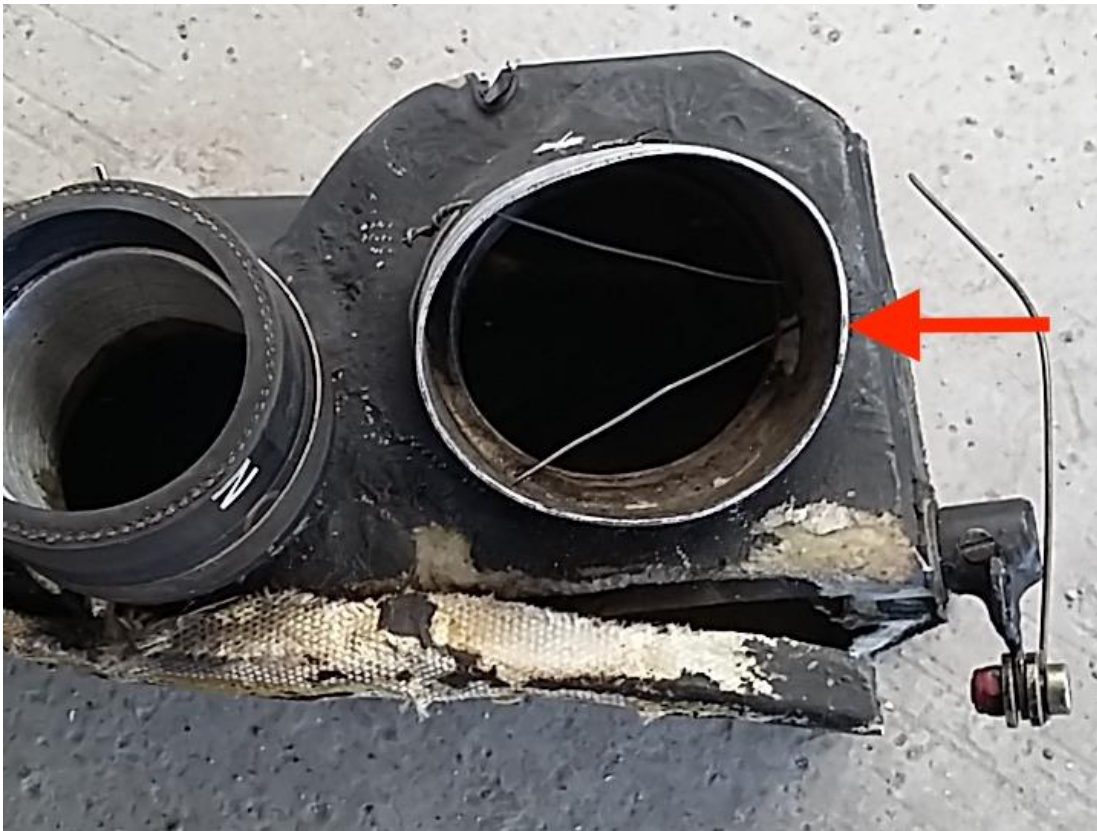
Montering/sikring av luftfilter-innmaten var gjort med låsetråd gjennom flensen ved airbox og under slangeklemmen (se bilde 4). Luftfilter-innmaten har presset seg gjennom disse låsetrådene og entret airbox og deretter høyre forgasser.

Bilde 4: Mangelfull sikring av luftfilter-innmat
