# **NORGES LUFTSPORTFORBUND**

### **Undersøkelseskommissjon 2018-02**

**MIKROFLYULYKKE VED NEDRE RUD, SIGDAL KOMMUNE 25. MAI 2018  
MED ICP SAVANNAH, LN-YGS**

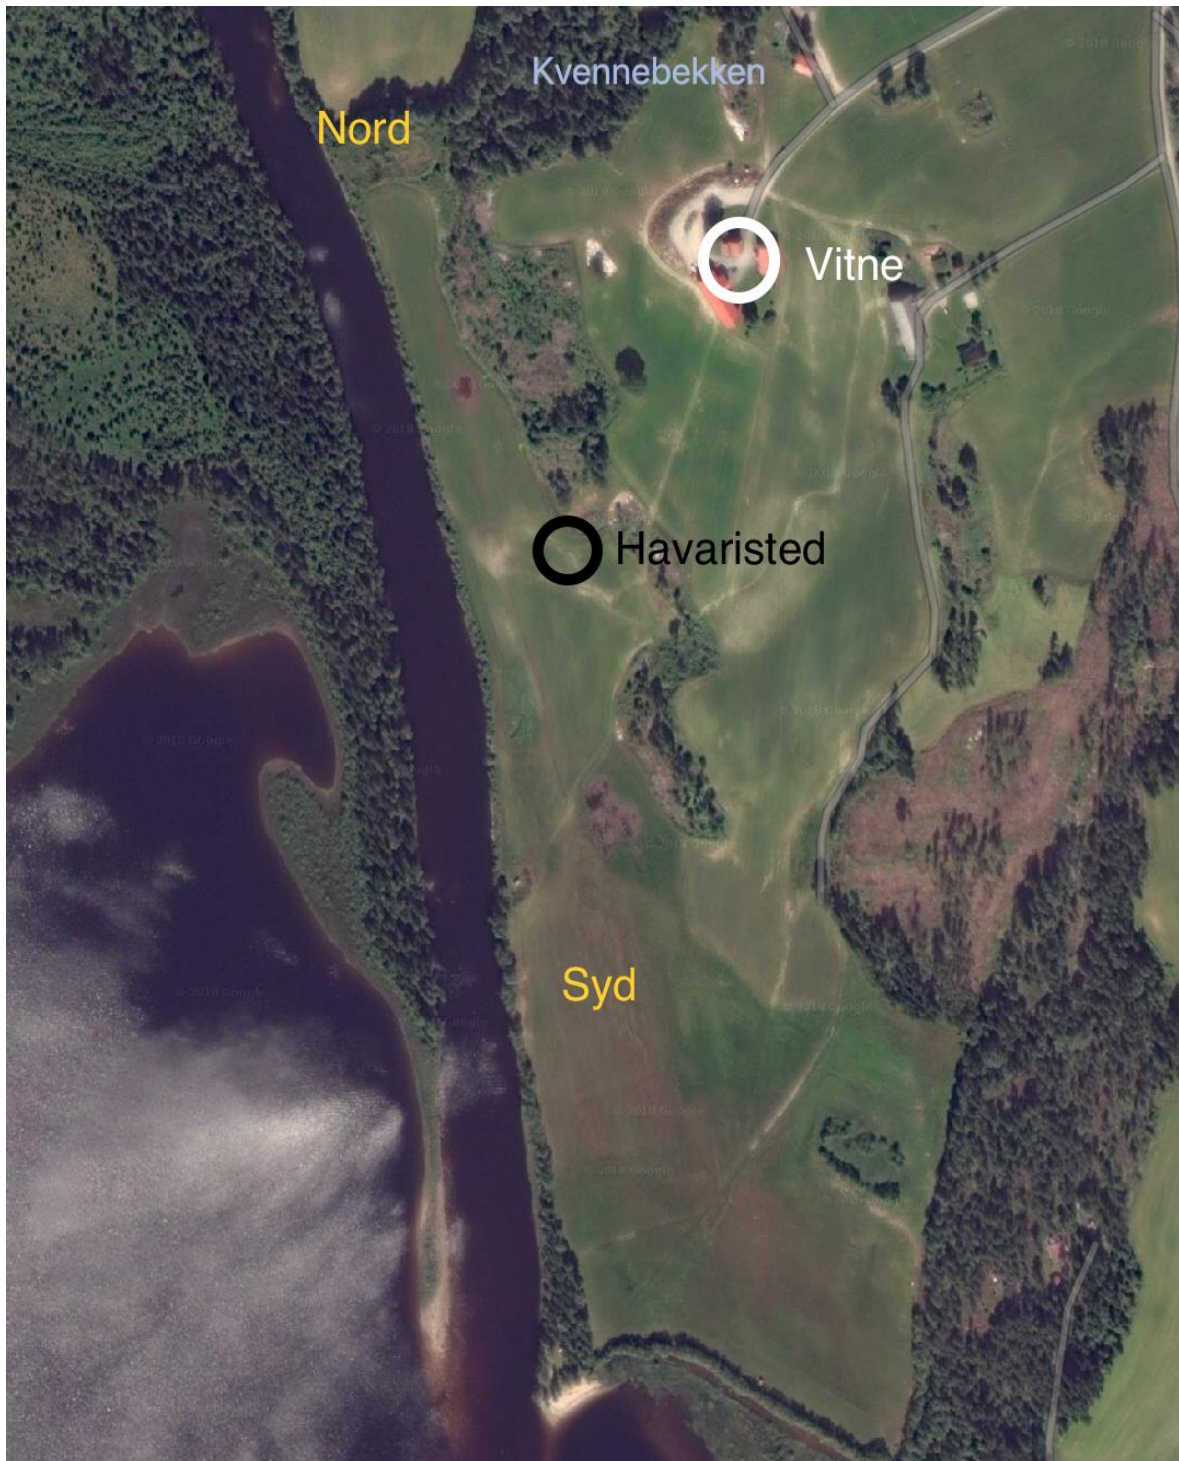
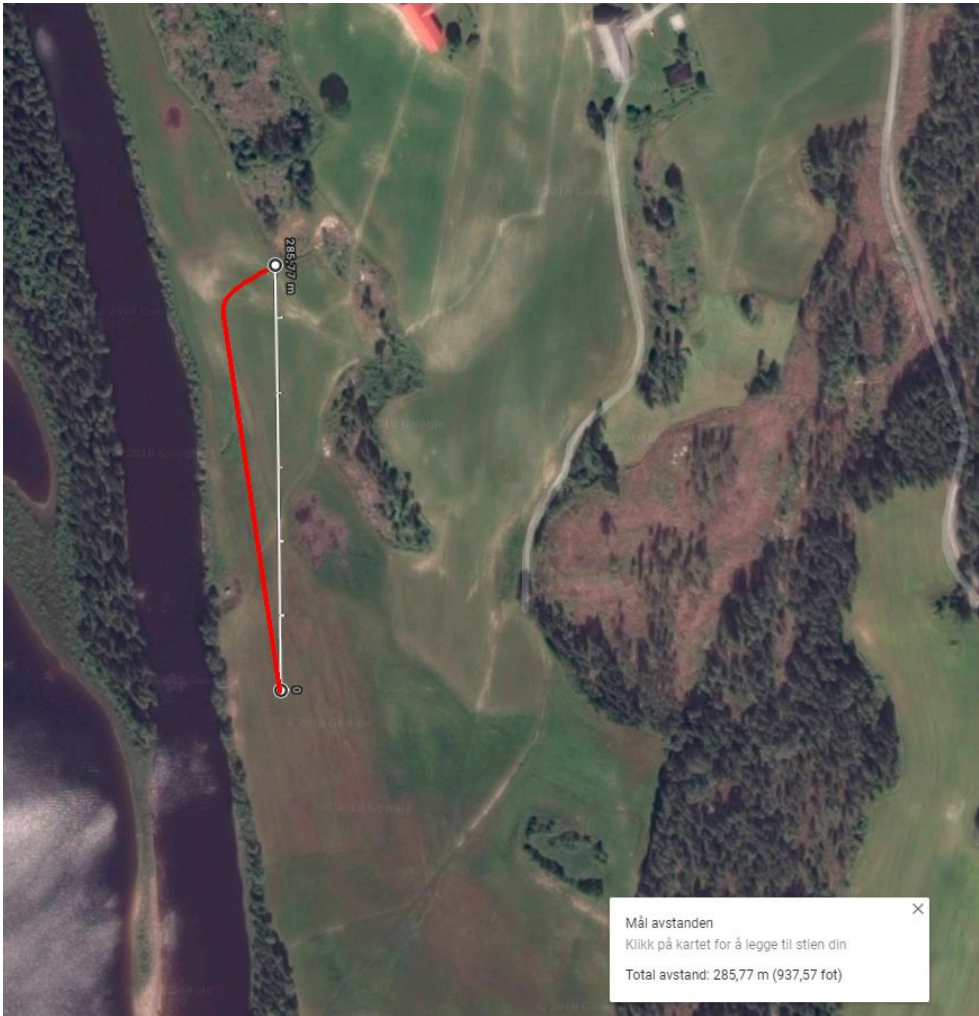
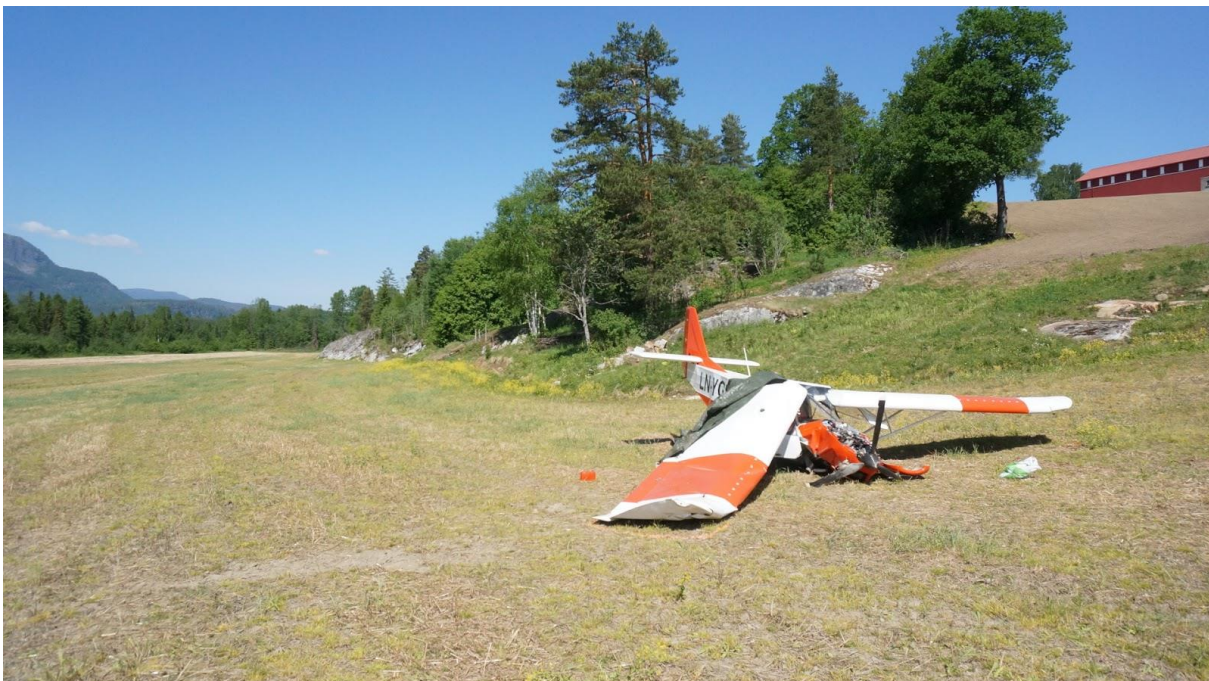
Dette var første turen etter montering av ny oljeradiator da den gamle hadde hatt lekkasje. LN-YGS tok av fra Eggedal (Frøvold), som er flyets oppholdssted. Fartøysjefen fløy til Blegeberg Gård. Turen tok ca 15 min ifølge fartøysjefen. Han hadde fortalt på telefon til en medeier etter landing at oljetemperaturen var høy på turen, anslagsvis ca 110 grader. Det var varmt denne dagen og temperaturen i luften var ca 30 grader. Han landet fra nord på Blegeberg Gård for å vente på en kamerat som skulle være med på tur. Kameraten var forsinket og han anslår at han ventet i 15-20 minutter før han tenkte å ta seg en liten runde mens han likevel ventet. Oppstart var normal og oljetemperaturen, som han var opptatt av, var nå på 90 grader. Motortest (run-up) var normal før avgang. Han tok av nordover i motsatt retning av da han landet. Klatret ut på ca 60 MPH da motoren brått stoppet ca 20-30 m over bakken. Fartøysjefen prøver da å få snuta ned, men sier han sliter med dette da flyet «stoppet» opp. Da flyet nærmer seg bakken så prøver han å gi fullt høyderor men sier det ikke lyster skikkelig. LN-YGS treffer bakken med høyre vinge først, før det dreier nesten 180 grader rundt og blir liggende. LN-YGS får store skader (se bilder). Fartøysjef tar seg på egenhånd ut av flyet. Et vitne ser dette og ringte umiddelbart 113. Fartøysjef signaliserte at han var relativt ok, men ble hentet av ambulanse. Fartøysjef fikk påvist 2 brudd i ryggen og 2 brukne ribbein samt kutt over øyet.
