2020-01 Standard hendelsesrapport til Sportsflyseksjonen

2020-02 Standard hendelsesrapport til Sportsflyseksjonen

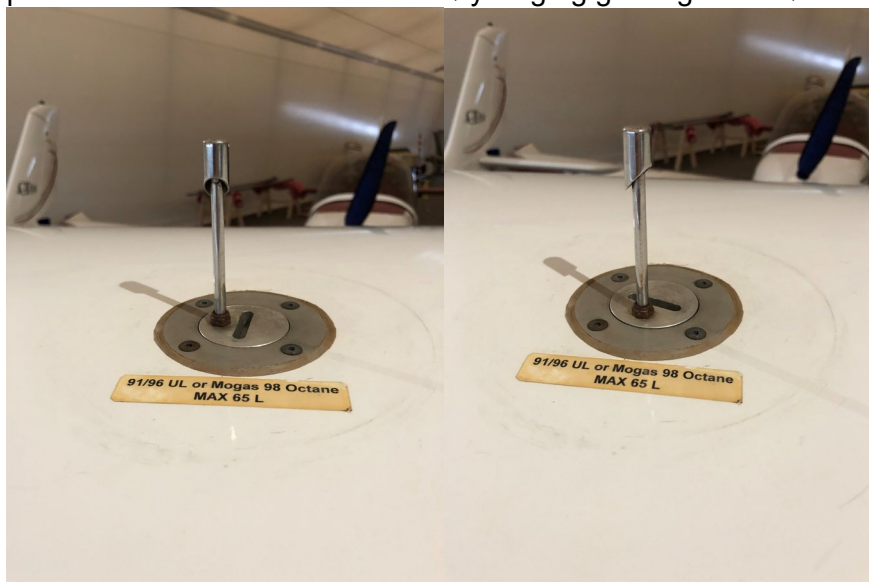
Da oppdaget jeg at tankklokken sto 90/110 grader feil. Dette er punktet det stopper i o-ringen

Luftingen i tanken er skråkuttet for å skape litt overtrykk, men siden det ikke sto riktig vei har det sannsynligvis hatt en motsatt effekt og skapt undertrykk i tanken, noe som hindret fri flyt ned til forgasseren, slik at motoren ikke fikk nok bensin til cruise turtall, men klarte mindre turtall.

Vi har nå fått anledning til å teste teorien om vakum i tanken, da det igjen ble åpnet for flyging i corona tiden. Det viser seg at teorien stemte og dette ble bevist ved at vi lagde et arrangement med en flaske med noe veske i og dette ble sugd opp i en blank slange hvis lokket var vridd 90 grader eller mer.

Bildene er tatt forfra. Bildet til venstre viser riktig stilling, til høyre 90 grader feil, nok til å lage vakum.

Ingen egne tiltak vurdert da punktet allerede står på sjekklista. Alle brukere av klubbflyet er gjort særskilt kjent med denne hendelsen og viktigheten av luftingens posisjon.

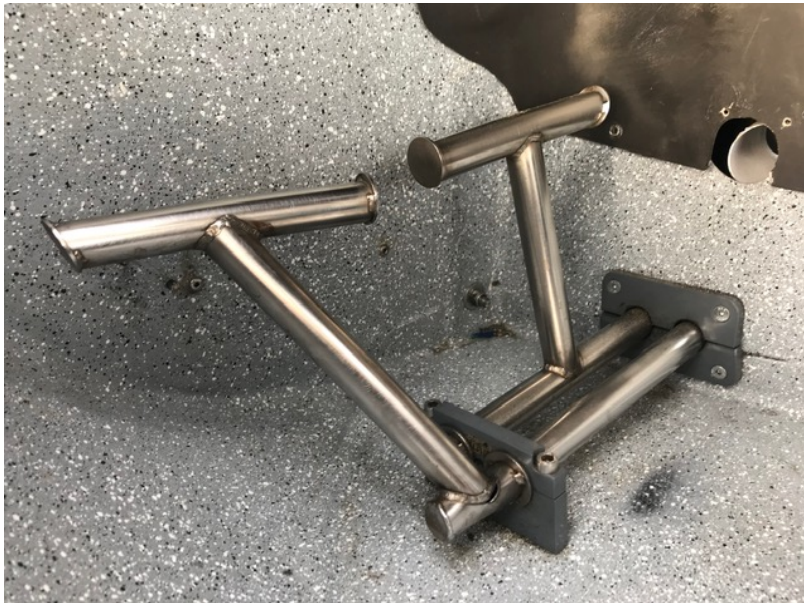
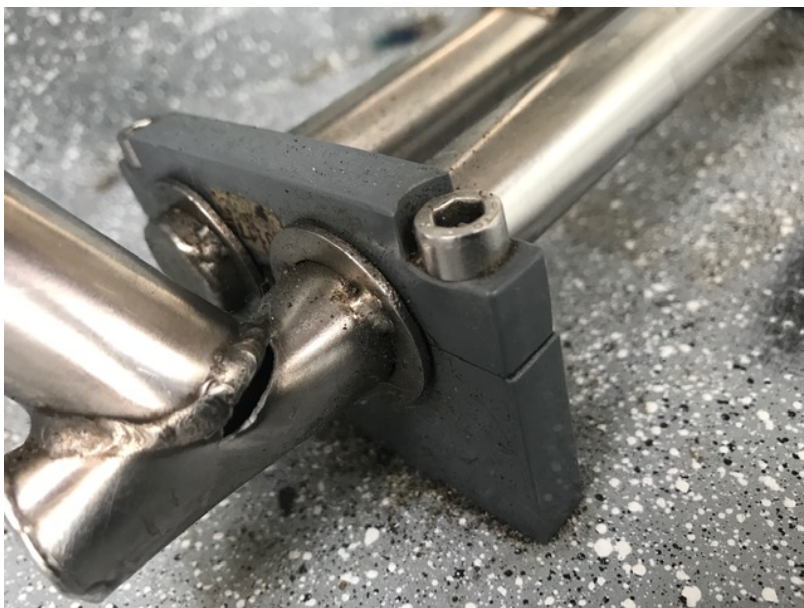
Bilder av den bøyd pedalene:

Hendelsesdato:	18.06.2020	
Sportsflytype og modell:	Flight Design CTSW	
Motor:	Rotax 912 ULS	
Pilotens totale sportsflyerfaring:	Antall timer:1070	Antall starter:3520
Pilotens flytimer siste 90 dager:	Antall timer:30	Antall starter:119
Pilotens flytimer siste 30 dager:	Antall timer:22	Antall starter:103
Pilotens erfaring på flytypen:	Antall timer: ca 300	Antall starter: ca 2000
Flygingens art:	Oppflyging utvidelse fra PPLA	
Materielle skader:	Knekt/bøyd venstre siderorspedal pilotside	
Aktuelt vær:	Cavok 22 grader, svak SV vind (ca 2-4 kts)

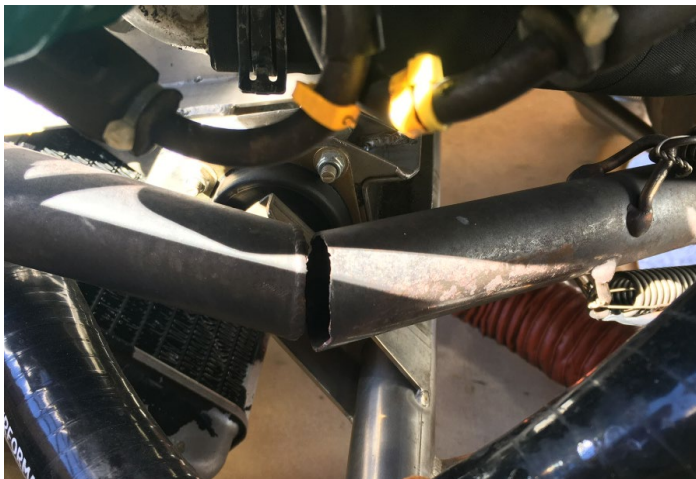
Det viste seg å være et eksosrør som var tvers av(se bilde).

Som eier er jeg litt usikker på om dette skulle vært oppdaget på siste årlig? Visuell inspeksjon av eksosanlegget viste ingen tegn på tretthetsbrudd ved årlig ca 10,5 flytimer før hendelsen. Det er ikke vanlig med sprekktesting av slike komponenter på sportsfly.

Vi fikk rask og kyndig hjelp med sveising av eksosrøret av mekaniker hos Dagali Opplevelser som har gocartbane på plassen, hvorpå vi fløy hjem uten problemer.
