# Hendelsesrapporter 2016

## Mikroflyseksjonen - Norges Luftsportforbund

Publisert: 28.03.2017

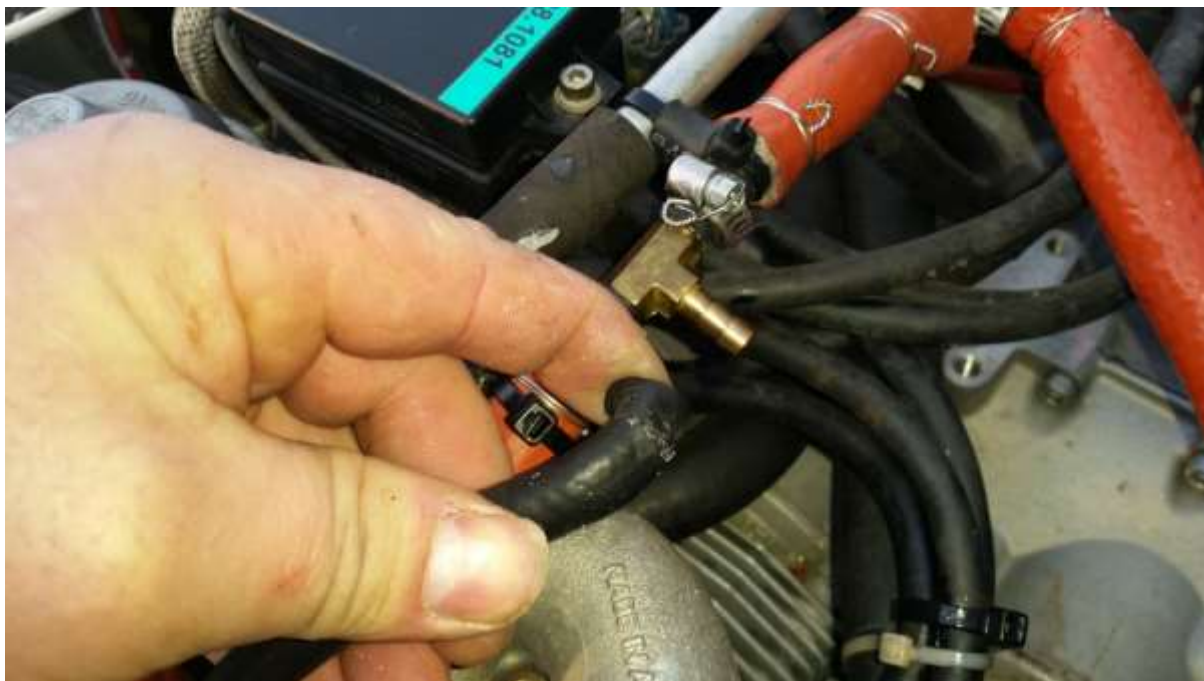
Siden jeg overtok flyet for ca. 8 mnd. siden og jeg har fått beskjed om at alt av bensinslanger er byttet av forrige eier, så da hadde jeg ikke inspisert slangene noe mere enn at jeg har sjekket slangeklemmer. De er dekket med brannhemmende materiale så vanskelig å se om det er noe galt med slangene. Etter litt forskning så ser jeg at slangen hadde en 180 graders bøy ut av en rett nippel, og det at bensinslangen ikke er av god nok kvalitet. Gummien løsner i armeringen som ligger i slangen.

Operativ leder støtter fartøysjefens vurderinger og handlinger. Det er betenkelig at slager av tilsynelatende god kvalitet, montert og inspisert av erfarne folk - ikke skal ha lengre varighet! Monteringen av slangen som sprakk, med krappe bend, burde vært forstått av både installatør og senere kontrollerende person. Spesielt fordi bensin og bensinslanger har vært omskrevet i dusinvis av artikler – i mange år! Godt at det ikke oppsto brann i motorrommet, da kunne hendelsen utviklet seg til svært alvorlig.

Ikke stole på andre, sjekk med jevne mellomrom bensinslangene som ligger dekket med brannhemmende materialet. Ikke ta av med bensinlukt eller eksoslukt i flyet uten å sjekke om det kommer av en lekkasje.

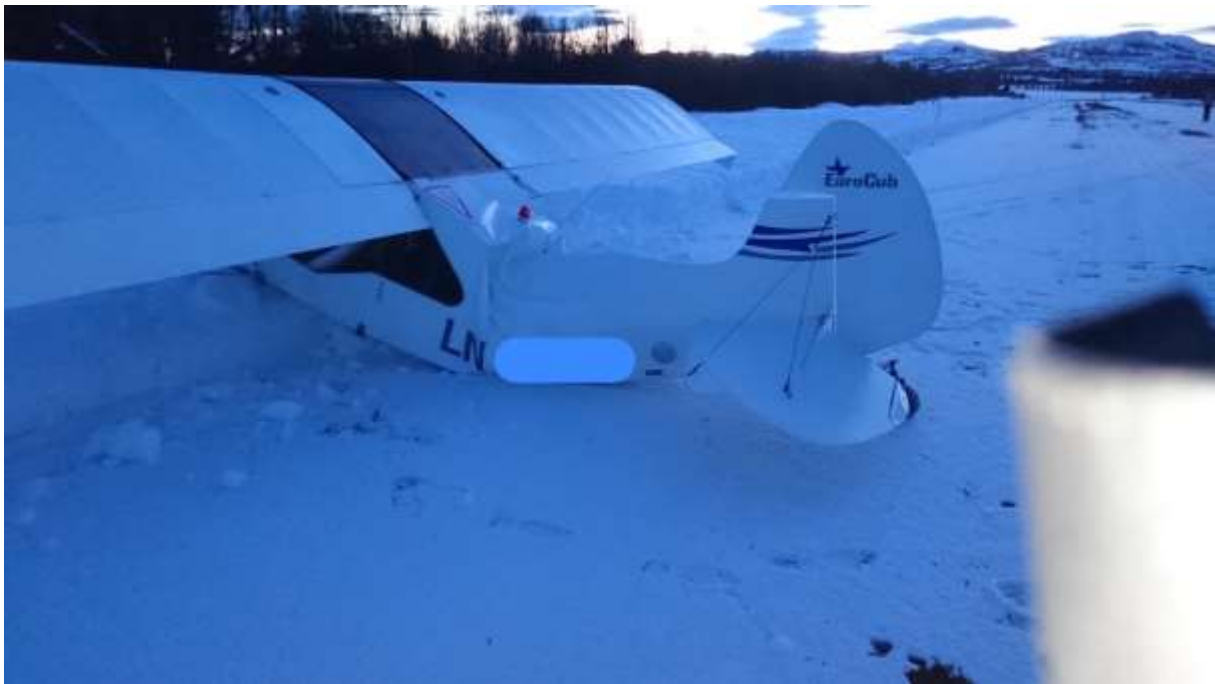
Fig 1

Flyet skar noe ut til høyre, men dette ble korrigert. Flyet rullet så deretter parallelt med banen omtrent 50 m før det igjen skar ut til høyre og traff brøytekannten med lav hastighet.

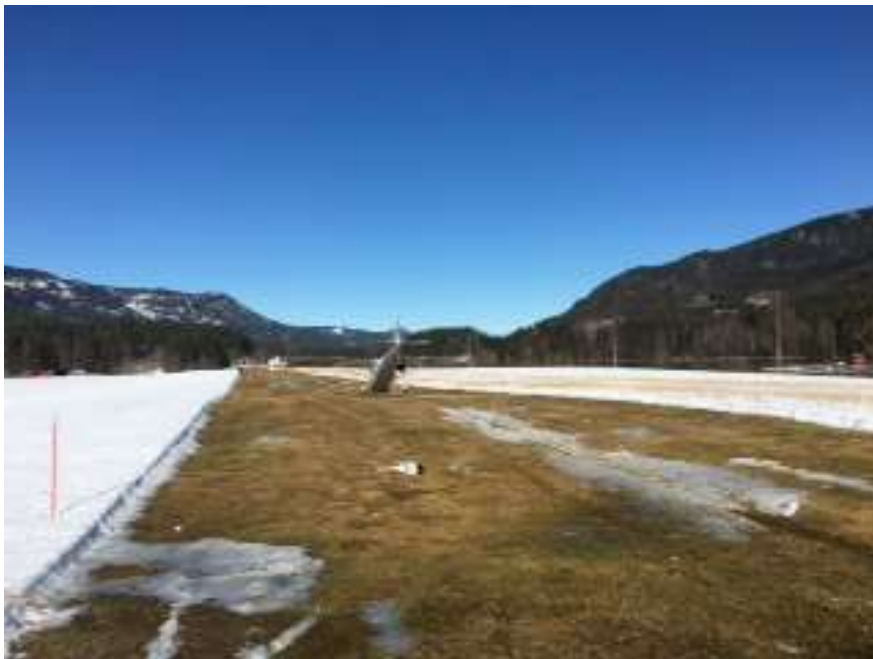
Banen har en lengde på 320 m. Stor fokus på å lande tidlig for å ha god margin til å bremse opp, ev. avbryte. Feilberegnet og hovedhjulene traff snøkanten rett før banen. Dette resulterte i nesehullet slo i bakken slik neseleggen knakk og propellen slo i bakken.

Flyet skled deretter ca 30 meter bortover på buken før det stoppet opp.

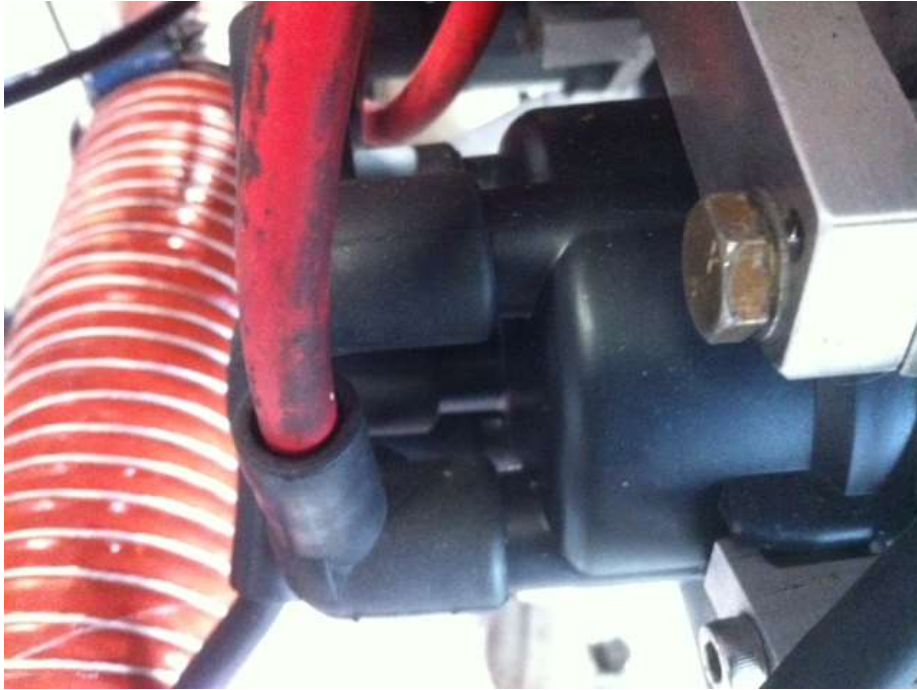
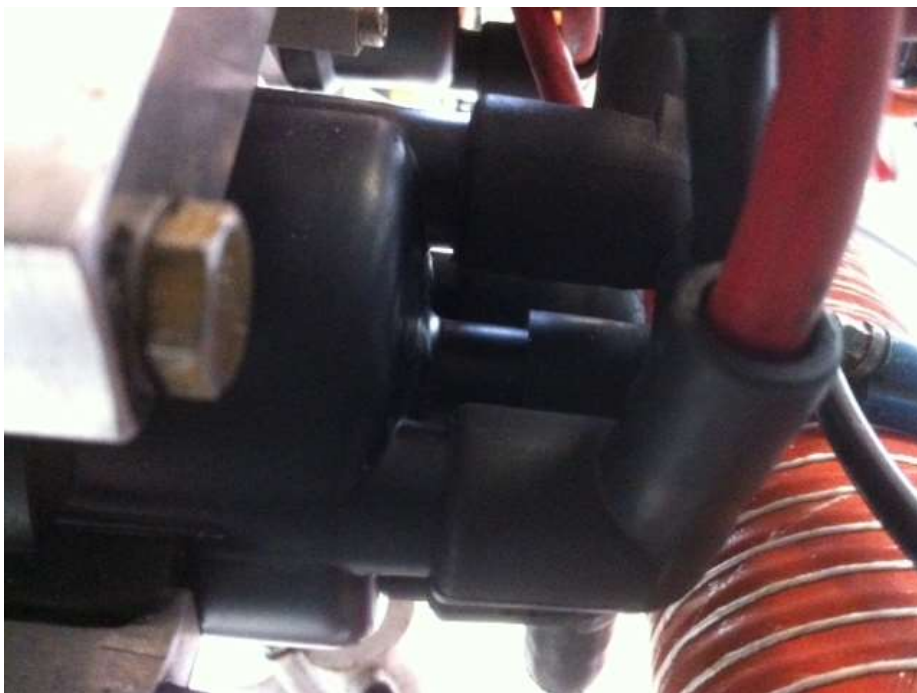
*Jabiru baserer seg på en hvis vedheft/friksjon mellom gummihette og fordelerlokk for å forhindre at nettopp det ovenstående skjer- det finnes ingen mekanisk sperre.*

*Jabiru har en forholdsvis stor brukergruppe på Yahoo, og tilsvarende hendelser i utlandet er langt ifra en sjeldenhet. Det gjør ikke saken bedre at høyspent lederen på eldre coiler (motoren kom tilbake fra heloverhaling/1000-timer hos Jabiru importøren i UK med de gamle coilene monterte!: hhv med 400 og 1000 timer gangtid) er i korteste laget (se igjen rapport 26-2015). Så gamle gummihetter har helt sikkert ikke beholdt sin opprinnelige elastisitet og vedheft.”*

Med bakgrunn i funn omtalt over anbefales en endring i rutinen for daglig ettersyn mht koblingene mellom coil og fordelerlokk. Hvis ledningene er for korte, må de selvsagt skiftes.
