Hendelsesrapporter 2018

Mikroflyseksjonen - Norges Luftsportforbund

Publisert: 01.10.2018

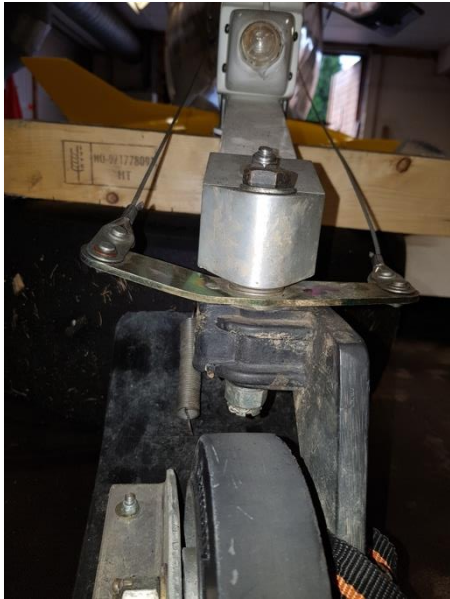
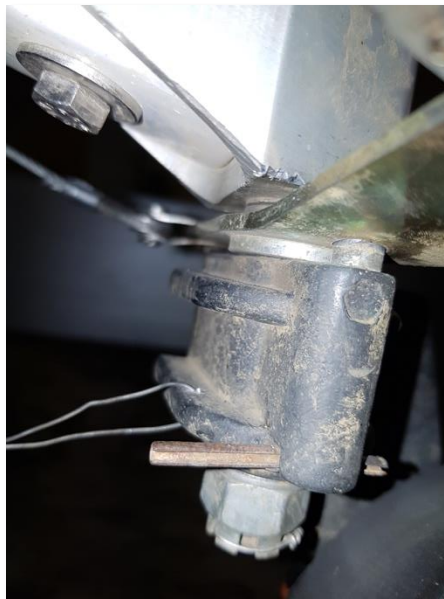
Besiktningen av maskinen etter ulykken viser at ene hornet til halehjulsstyringen er deformert og av den grunn var det ikke mulig med fullt siderorsutslag mot venstre. Skaden har antakelig skjedd da maskinen ble manøvrert for hånd på xx før avgang. Test av mekanismen i ettertid viser at mekanismen er svak og lett lar seg deformere om halehjulet tverrer og maskinen blir trykket bakover. Halehjulet med mekanisme var i orden da daglig ettersyn ble foretatt.

Eleven hadde tidligere gjort bedre bakkehåndtering enn de siste to flyvningene, denne inkludert. Det var varmt og eleven hadde nok hatt en litt stresset dag, men vi bestemte oss for å fly likevel. En instruktør må gripe inn når ting går feil vei. Dette kan bety noe motstridende krefter på rorkontrollene. Siderorpedalene er vel der det enklest blir store krefter. Denne dagen måtte jeg også støtte / korrigere sideror enkelte ganger og det må skje fort på halehjulsfly. Vi har i etterkant funnet at sideroret / halehjulet ikke lot seg dreie til venstre mer enn noen få grader pga at venstre side av «rorhornet» til halehjulet var bøyd oppover såpass mye at det kolliderte med braketten. Der skar det seg fast i braketten. Det ble gjort forsøk i etterkant på å trække over fullt venstre sideror, men det var full stopp. Se vedlagte bilder.

Hvordan kunne dette være bøyd? Prøver viste at ved stor belastning sideveis (f.eks. ved å dytte flyet bakover slik at hjulet dreier til en side) så vil rorhornet bli dratt opp av siderorsvaieren. Vi hadde ingen unormale funksjoner før siste landing, følgelig gikk rorhornet klar av braketten, men dette har antagelig på et tidspunkt blitt bøyd ytterligere ved rorbruk som nevnt over. Prøver i etterkant beviste at det kan skje.

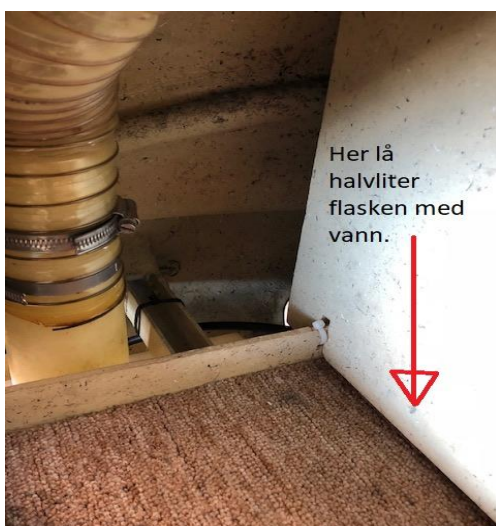
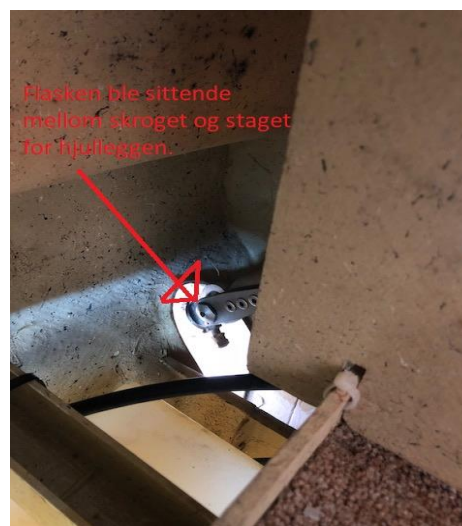
Vannflaske til passasjeren hadde sklidd ut av hulle og ned i brønnen til hjullegg høyre side og låste den, slik at mekanikken ikke kom i indikert lås, det vil si at vi har et blått lys som indikerer når hjulene er oppe og et grønt når hjulene er nede. I etterpåklokskapens navn kunne jeg selvfølgelig ha landet på Vestfjorden ved Tønsberg for å sjekke hvorfor hjulene ikke gikk ned, men det på grunn av vind og bølgehøyde valgte jeg å lande på flyplassen og på gress.

Montere vegger på begge sider av hylle og montere nett over.
