Teknisk Melding (TM) 2021-02

PIPISTREL MED SAMMENKOBLEDE HOVEDSTRØMBRYTER OG TENNINGSBRYTERE

Berørte modeller: Alle Pipistrel sine fly med Rotax 912 UL og ULS motor.

NLF/Sportsflyseksjonen

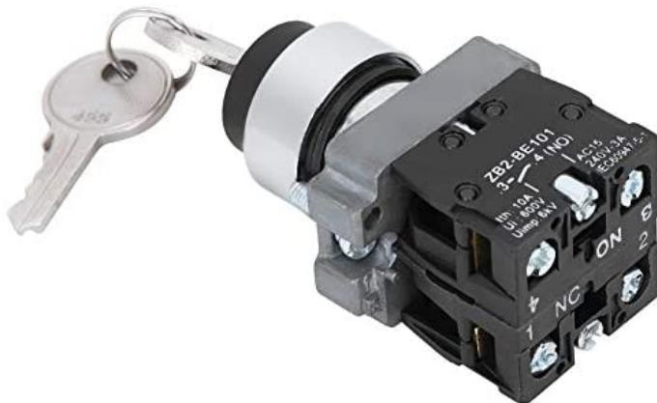
Tekniske undersøkelser viste at Hovedbryter (master switch) var flerpolet og at bryterne for tenningskutt var parallellkoblet med hovedbryter (master Switch).

Tilsvarende bryter som er vanlig på mange av Pipistel sine fly. Disse finnes både med og uten nøkkel.

1. Under bakkekjøring av motor, slå av master et øyeblikk. En ordinær 912 med forgassere, skal kunne gå uten 12V. Hvis motoren stopper, er det elektriske anlegget i strid med Rotax sin installasjonsmanual og bør utbedres.
2. Demonter bryterpanelet og inspiser baksiden av hovedbryter for å kontrollere om kontaktelementet er løst.

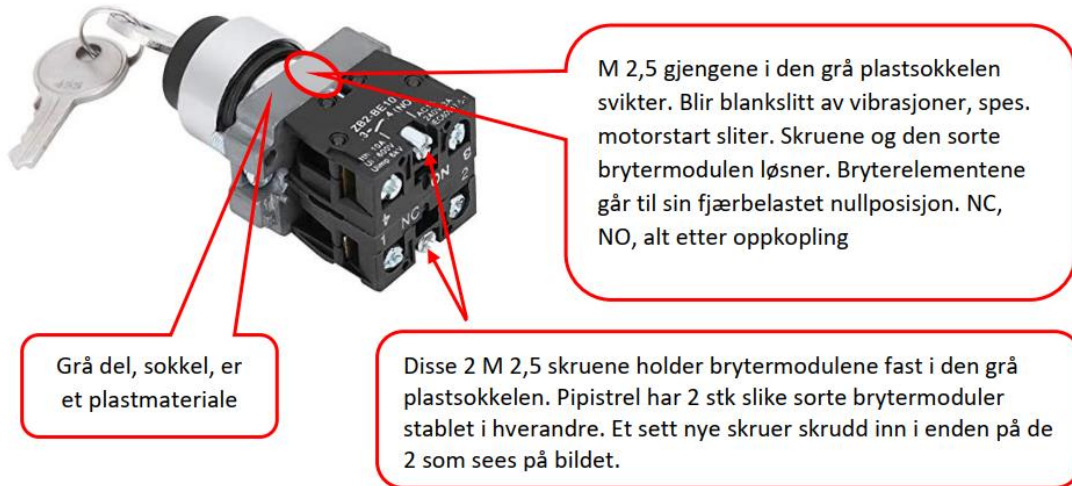
Det som har skjedd, er at vibrasjoner, spesielt under oppstart, har ført til at bryteren har ristet fra hverandre, noe som har ført til at retur fjæren i brytermodulen har kuttet tenningen. Brytermodulen til tenningen er av typen NC (Normally Closed) hvilket betyr at bortfall av kontakttrykk fører til at retur fjæren lukker bryteren slik at motoren stopper. Hovedprinsippet er at teknisk svikt heller skal være til at motoren blir vanskelig å stoppe, ikke at den stopper.

Hovedbryter (master switch) skal ikke være sammenkoblet med tenningsbrytere. P-ledningene skal gå direkte til tenningsbryterne. Kabling mellom Masterswitch og tenningsbrytere skal fjernes.

Dersom kontaktelementet er løst på baksiden, skal Hovedbryter (master switch) byttes.

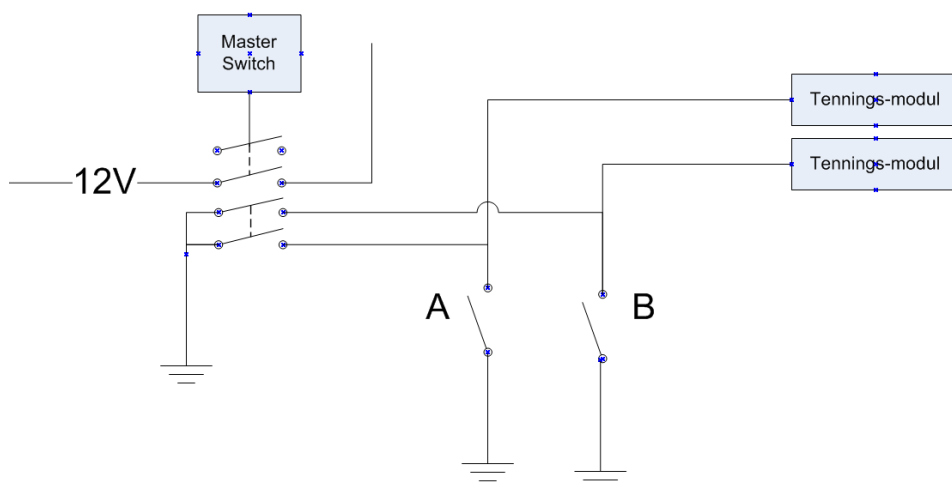
Tegning som viser det aktuelle oppkoblingen.

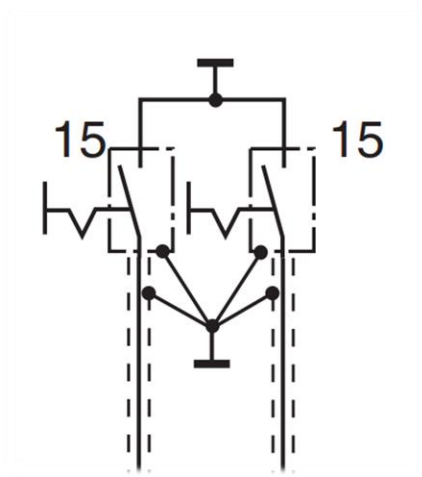
Utklipp fra «Rotax 912 installation manual» som viser tenningsbrytere og P-ledningene som går til motorens tenningsanlegg.
