# Havarier, Hendelser Nye AD

Presentasjon for Teknisk Samling  
08. – 09.02.2020

# Fra norsk hendelses-liste

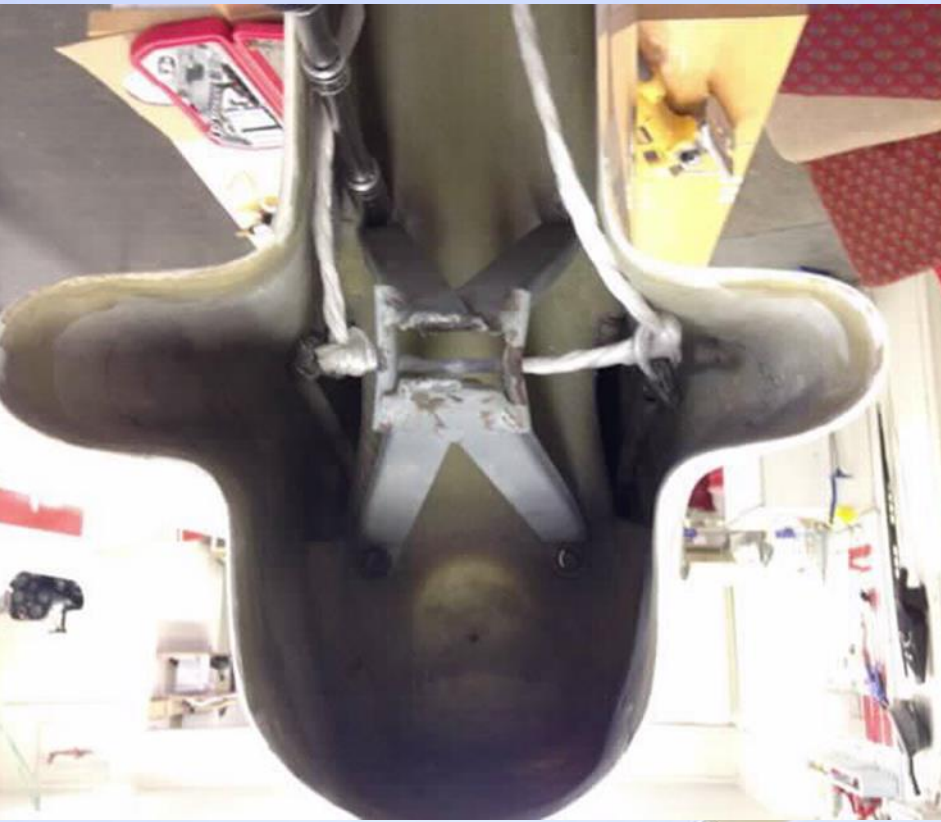
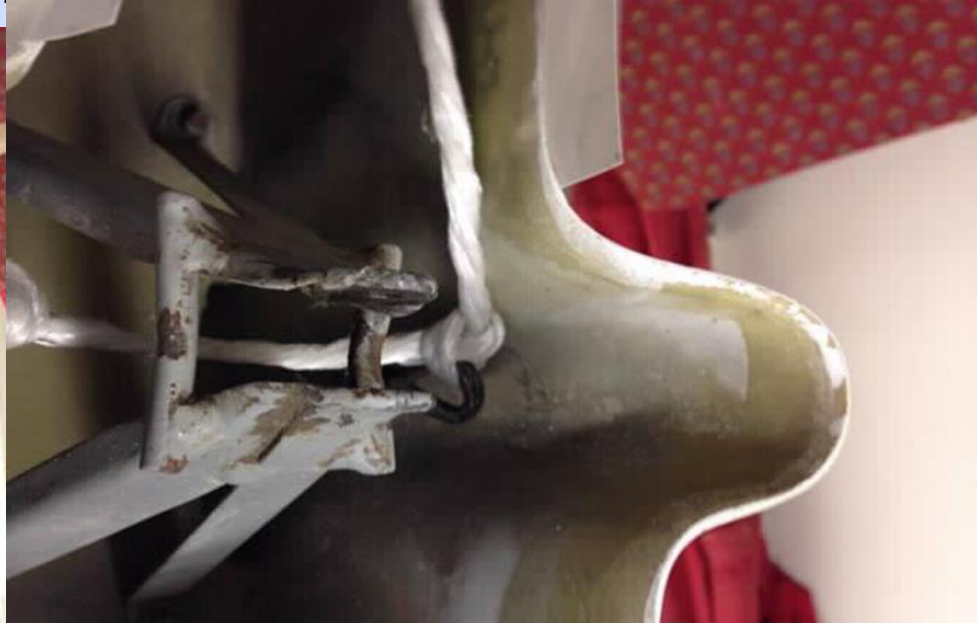
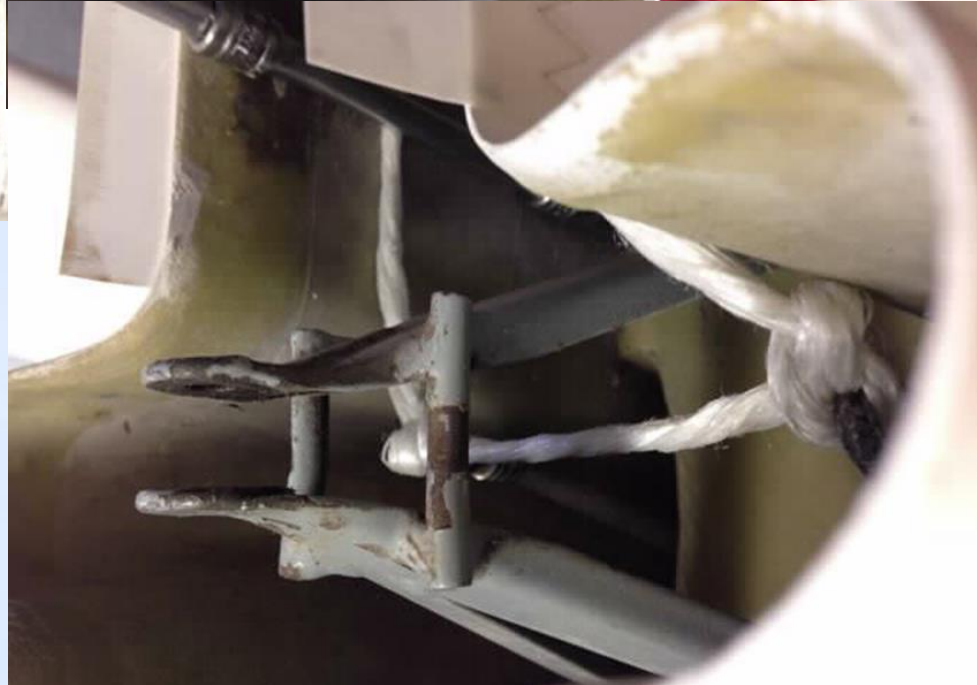
- 1/2018; ASK-21 forts.: Deformert stopper i siderors-hengsel

- 1/2018; ASK-21: 1. Flyet modifiseres nå til å ha halehjul. Som en del av arbeidet ble sideroret demontert. Da ble det oppdaget at nedre siderors-braket har en kraftig deformasjon på den høyre stopperen for maksimalt siderorsutslag. På bildene kan de se ut til at det også er en liten defomasjon også på venstre side, men når man ser nøye på braketten så ser det ikke ut til å være noen signifikant deformasjon om det er en deformasjon i det hele tatt. Men altså høyre stopp er kraftig deformert. Det er umulig å tidfeste når dette kan ha oppstått. Det er et tynt lag med overflaterust på alle plasser hvor malingen mangler.

- 2. Dette flyet har fløyet over 8000t Og det har vært brukt til mye akrobatikkflyving. Jeg ser det som sannsynlig at dette er en skade som kan ha oppstått ved en lang og kraftig "tailslide" hvor sideroret har slått ut til høyre. Jeg er rimelig sikker på at den eller de som fløy flyet opplevde dette som meget skremmende. **(Hva med vind-påvirkning under utendørs parkering ?)**

- 3b. Ved å la andre teknikere se bildene av brakettene som er deformert så vil de være i stand til å se tilsvarende skader også på andre ASK-21 uten å måtte demontere sideroret.

- 3a. Ny brakett er bestilt fra fabrikken og vil bli installert før flyet settes i drift igjen. Fabrikken har også fått informasjon om skaden med bilder og beskrivelser. Vi har også forespurt om det er noe ekstra som bør inspiseres i forbindelse med skaden. **(Årlig kontroll av rorutslag?)**

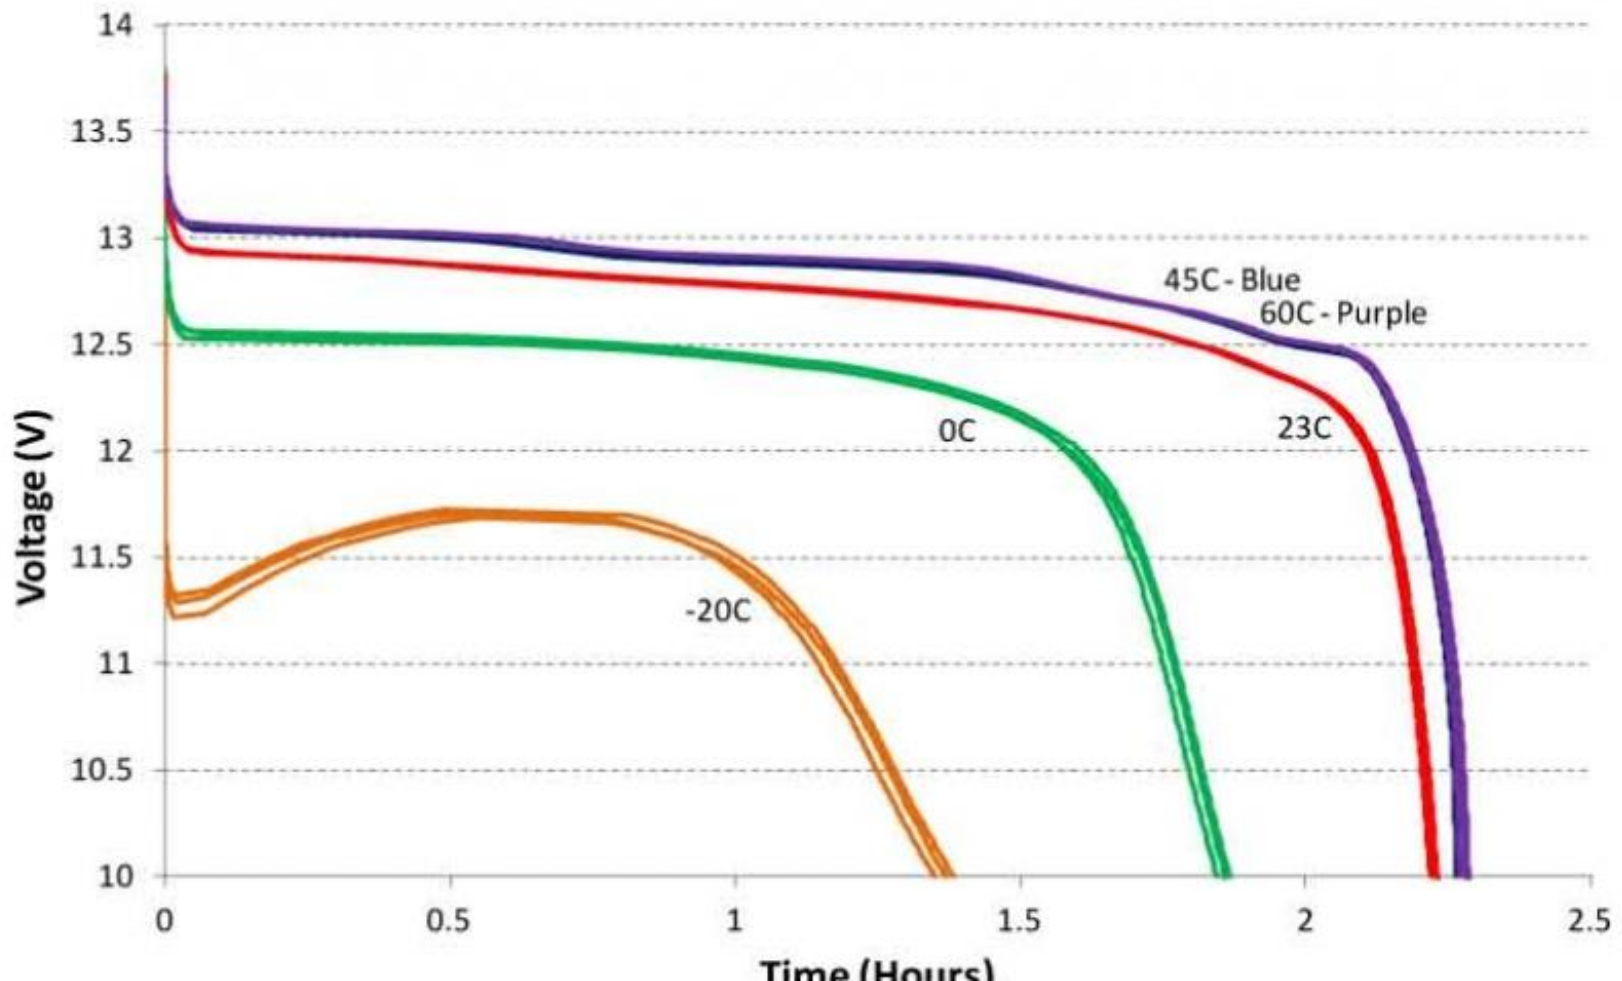
Ultralife 12V 7,5Ah fra AeroAkku

- Skiftet tilbake til bly-batteri for motoren.
- *Kommentar: LiFePO<sub>4</sub> batterier har BMS, som vil 'stenge' batteriet ved for lav spenning eller for høy strøm. Nivåene er forskjellige for forskjellige batterier. Spenning og kapasitet synker betydelig ved  $T < 0^\circ\text{C}$ , se figur.*

- *Ved valg av LiFePO<sub>4</sub> til høy-strøm bruk, må vurdere batteriets spesifikasjoner (min. spenning, max.strøm ...)*
- *Muligens bedre om to motorbatterier er parallellkoblet.*

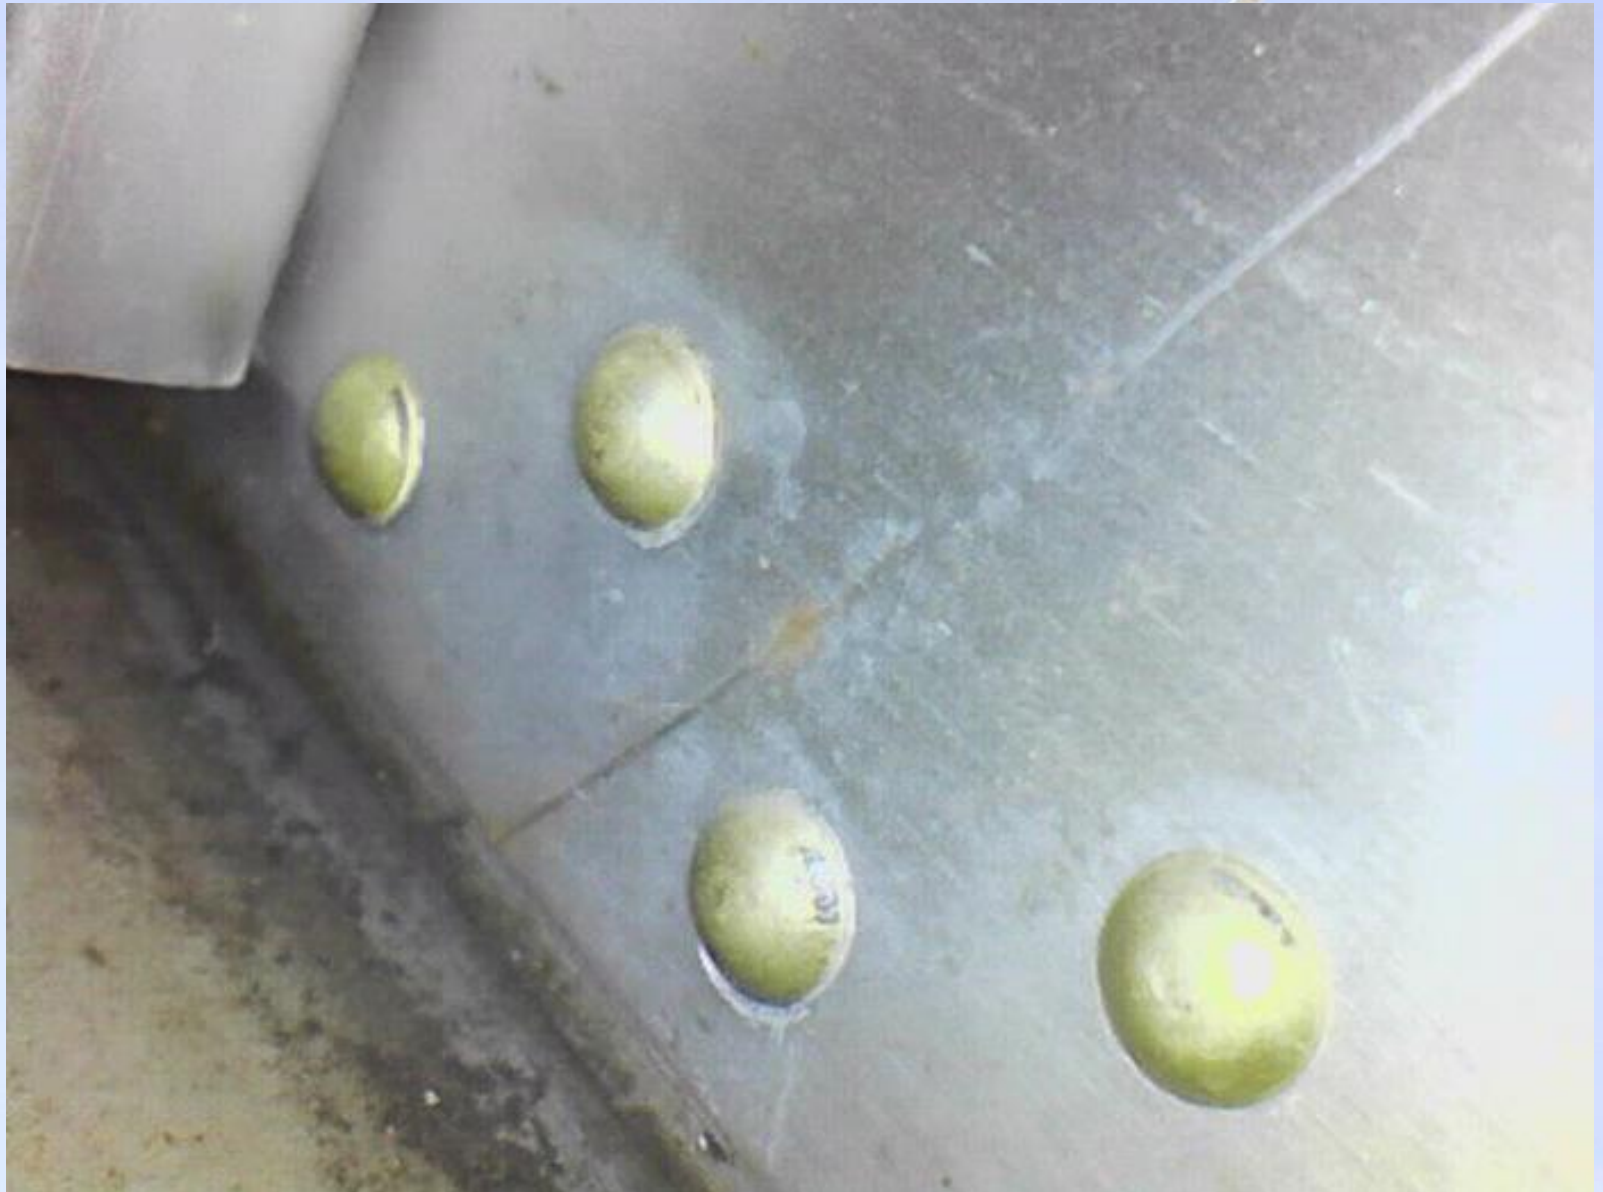
- 14/2019; L13SL Vivat forts.: Sprekk i hovedbjelke.

- 14/2019; L13 SL Vivat TMG: Sprekker i vingebjelke Ved 50-timer 11.06.2019 ble det oppdaget løse og manglende nagler som holder huden innerst ved vingeroten på høyre vinge. Bilder ble sendt til forbundet for uttalelse, og tilbakemeldingen var at maskina ikke var flybar før skaden var utbedret. Som formann i klubben ble jeg holdt informert og fikk kopi av bildene. Ut fra bildene fryktet jeg at dette kunne være symptom på underliggende strukturskade, og ønsket et svar på dette så snart som mulig.

- Den 14.06.2019 undersøkte jeg området fra innsiden med boroskop, og fant en linje på vingebjelken jeg fryktet var sprekkdannelse. Jeg tilkalte en mer teknisk kyndig som med probe klarte å påvise steg i linjen, og dermed bekreftet at det var snakk om sprekke. Vi regner med at å utbedre dette, om mulig, er en dyr og langvarig prosess.

- Ut fra det vi har observert har vi tretthetsbrudd i vingebjelken. Mulige konsekvenser av det er ikke vanskelig å tenke seg.
- Flyet har loggført 1999:45t total flytid som er godt innenfor sertifisert levetid.

- Ikke brukt til akro.
- Det kan derfor være behov for å få bestemt årsaken til dette mhp. tilsvarende vingekonstruksjoner i bruk.
- Luftdyktighet ikke opprettholdt (ikke reparert).

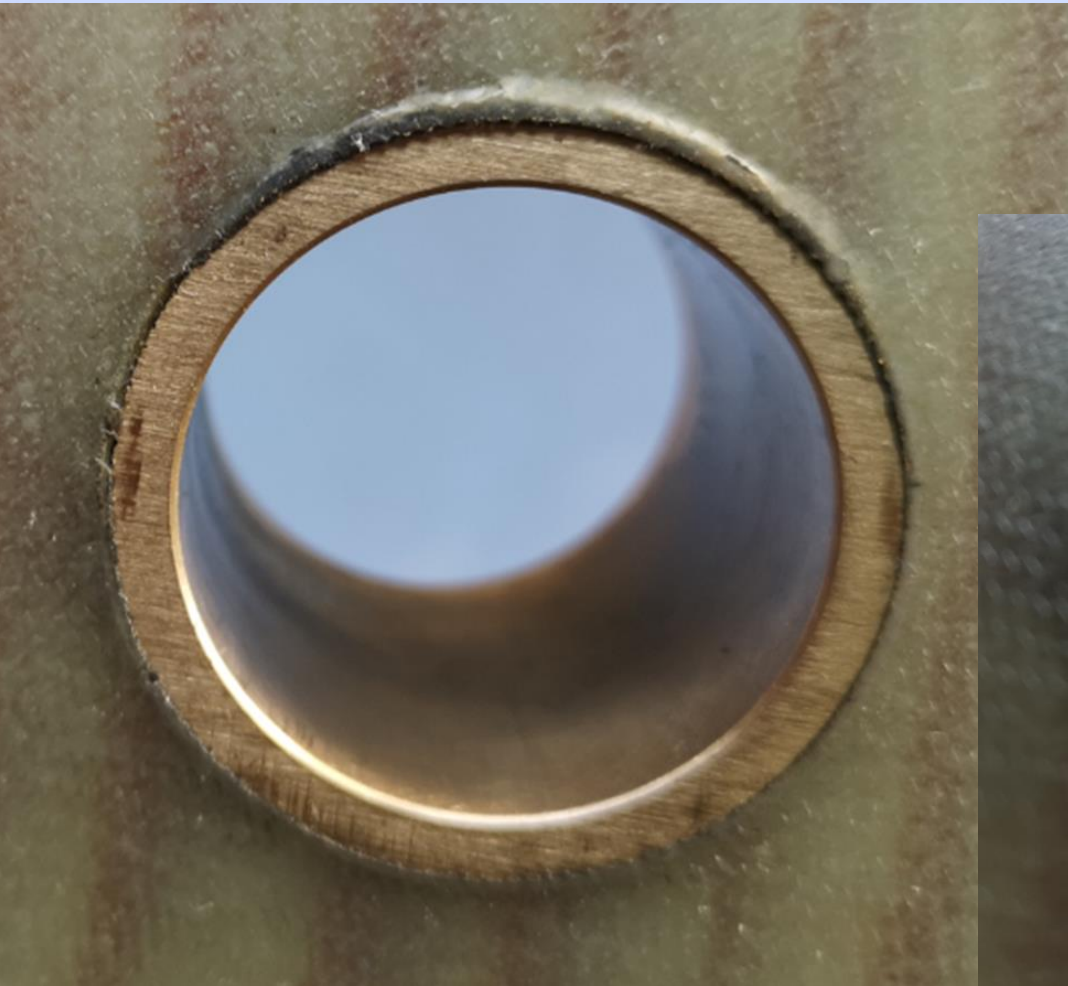
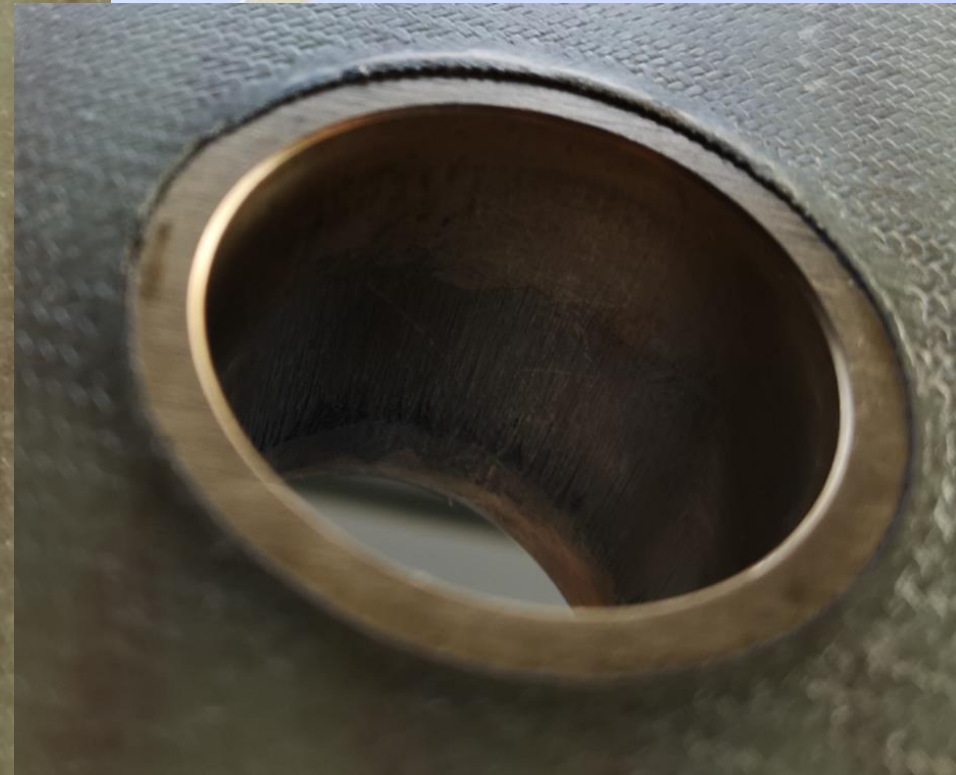
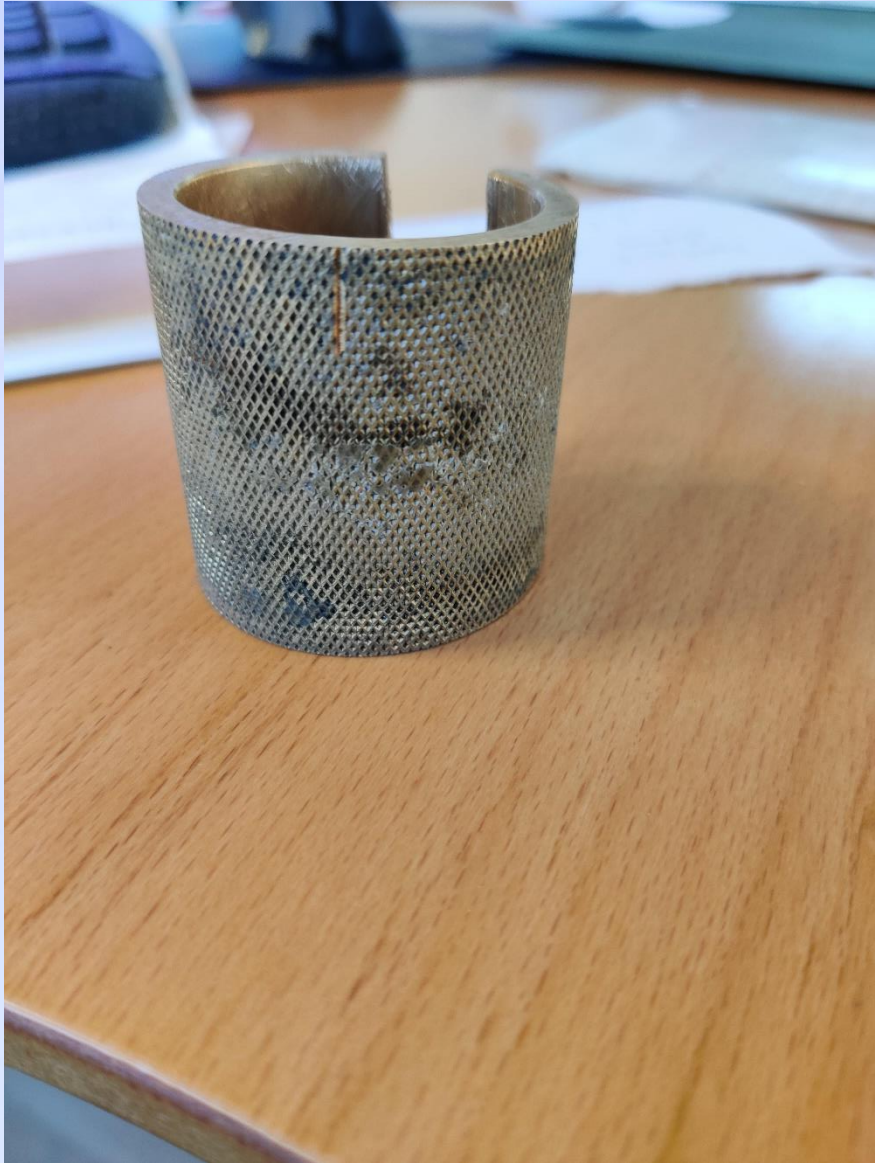
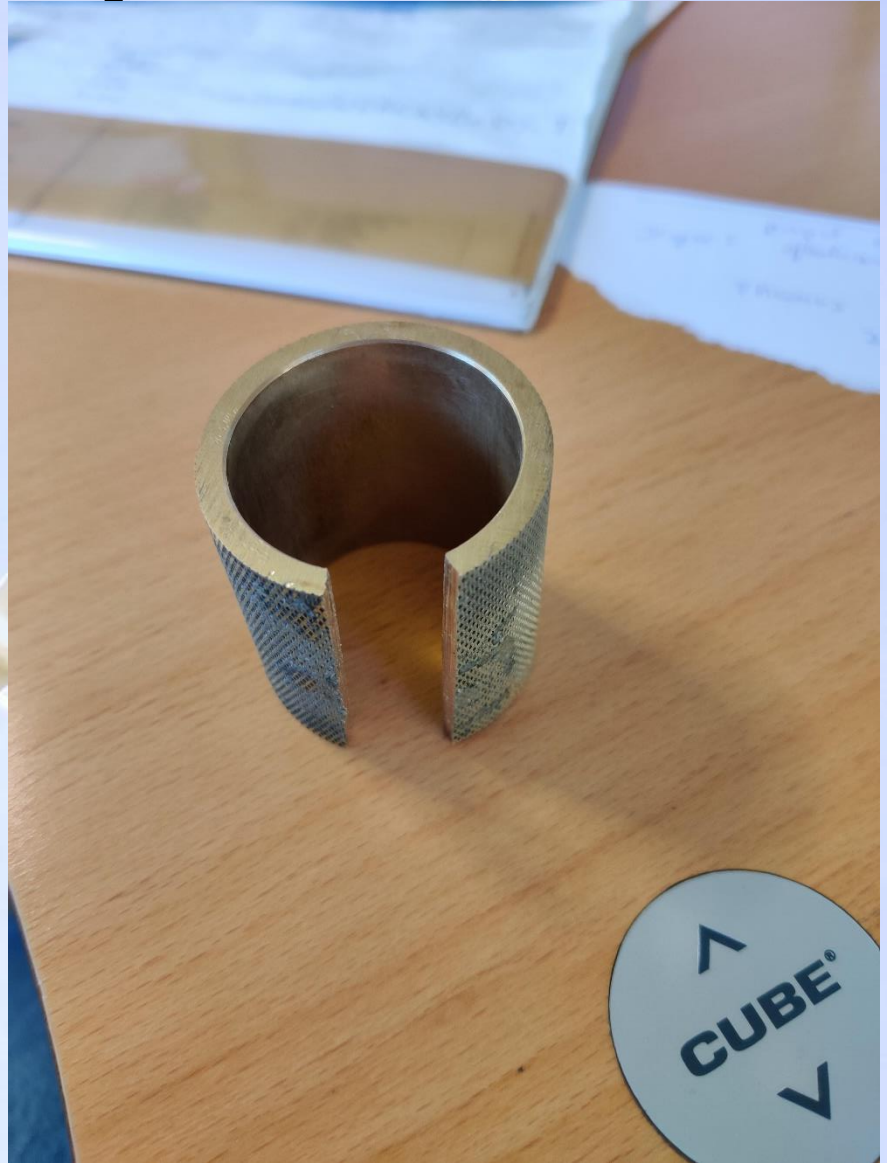
- Feilen gjelder messing-fôring for hovedbolt i høyre vinges stubb-bjelke (stubb-bjelkens tynne ende, altså den foringen som er lengst vekk fra vingeflaten).

- Denne fôringen var løs i sin innfesting i stubb-bjelken, og kunne beveges anslagsvis 0,1 mm i radiell retning.
- Feilen ble først oppdaget av en seilflytekniker;

- Den ville nok ikke ha ført til umiddelbar katastrofe, men denne foringen er en last-bærende del av vinge-vinge-kropp innfestingen, og ville sannsynligvis ha utviklet seg til det verre ved fortsatt bruk.

- 20/2019; ASK-21 forts.: Løs messingfôring for hovedbolt
- Teknisk Leder EFK/S har gjort seg noen tanker om mulige årsaker til problem:
  - Prod.feil, f.eks. porer/hulrom i limfugen mellom fôring og stubb-bjelke

- Overbelastning i.f.m. flyging i turbulens
  - Overbelastning i.f.m. akro-flyging
  - Overdreven bruk av makt under innsetting av hovedbolter, dersom fôringen i de to vingene ikke har vært godt opp-linet i forhold til hverandre

- Svar fra Dan-Glide:
  - Den gamle limning hadde ikke fuld vedhæftning på bøsningen.
  - Vedhæftet er 2 billeder, efter udskæring af stykket faldt resten af bøsningen selv ud.

- Jeg ligger bøsningen med i traileren, så kan i selv se på den.
- Samtale med Morten Habekost / Dan-Glide under henting indikerer at det var betydelige hulrom i limfugen.

- Teknisk Leder EFK/S har er anført feilen i seilflyjournalens gule sider, og klart angitt 'IKKE LUFTDYKTIG'.
- Skaden er vanskelig å oppdage, men hvis man er i tvil under årskontrollen kan man sette inn hovedbolten og belaste bolten lett med 1 kg sideveis bevegelser

- Man vil da se at fôringen beveger seg og er løs.
- Kan ikke repareres av norske seilflyteknikere/byggeledere, sendt til DanGlide.
- Nødvendig å gjøre epoxy-arbeider, Uført av DanGlide uke 5-6/2020.
