Sikkerhetsbulletin 01.2017

Utgitt av NLF/HPS – FLG

Bruk av speedbar med cut-away system på Acro Base Seletøy

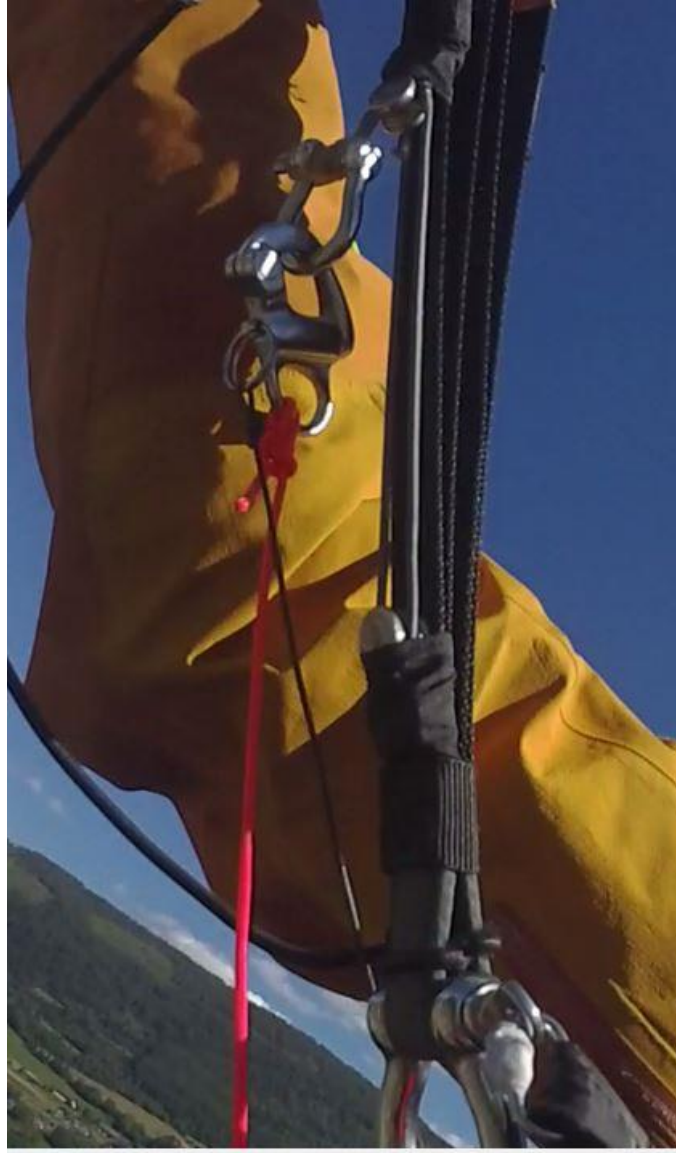
Karabinen var festet til selens speedbar og sjakkel til vingens speedsystem. Ringen på skjøtekrokens utløser var festet til seletøy med en Dyneema-line. Når acro base systemet løses ut, vil Dyneema-linen holde igjen skjøtekrokens utløser, skjøtekroken roterer da ca 45°, skjøtekrokens utløser skal dras ut og selens speedbarsystem frigjøres fra vingen slik at den igjen kan løse ut acrobasesystemet.

Figur 4 - Bilde av utløser før Acro Base systemet ble løst ut

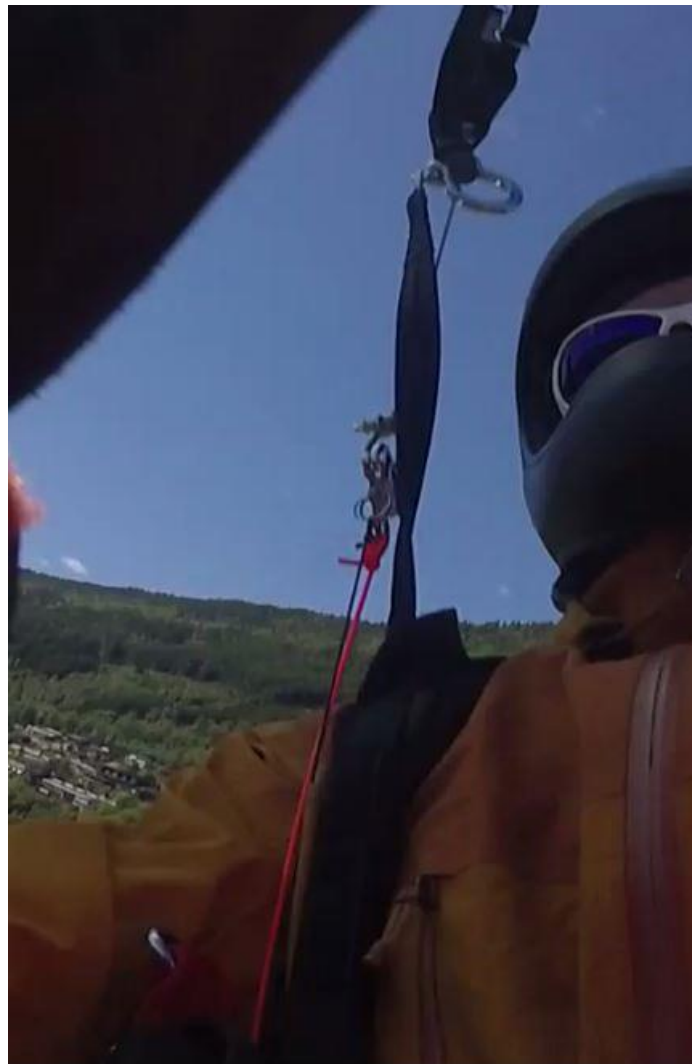
En forutsetning for at dette skal fungere er at skjøtekroken ikke holdes igjen av linen fra selens speedbar. Dette vil hindre skjøtekroken fra å rotere og skjøtekrokens utløser belastes da vinkelrett på den retning som er nødvendig for at den skal fungere.

Ved denne hendelsen har linen fra selens speedbar til skjøtekrok blitt hindret fra å løpe fritt og har holdt igjen skjøtekroken slik at denne ikke kunne rotere som nødvendig for å løses ut. Ringen på skjøtekrokens utløsermekanismen rettet seg ut på grunn av belastningen inntil Dyneema-linen til slutt løsnet fra ringen. Hovedvingen henger da fast i seletøyet etter speedbarsystemet og vil kun være mulig å løse ut ved en manuell åpning av skjøtekroken.

Figur 5 - Acro Base systemet er løst ut - speedbarsystemet holder igjen skjøtekrok, man ser ringen begynner å åpne seg

Det advares på det sterkeste mot å benytte denne typen utlørsystem kombinert med et Acro Base seletøy da muligheten for at speedbar kan henge seg opp og at systemet dermed ikke fungerer anses å være svært store.

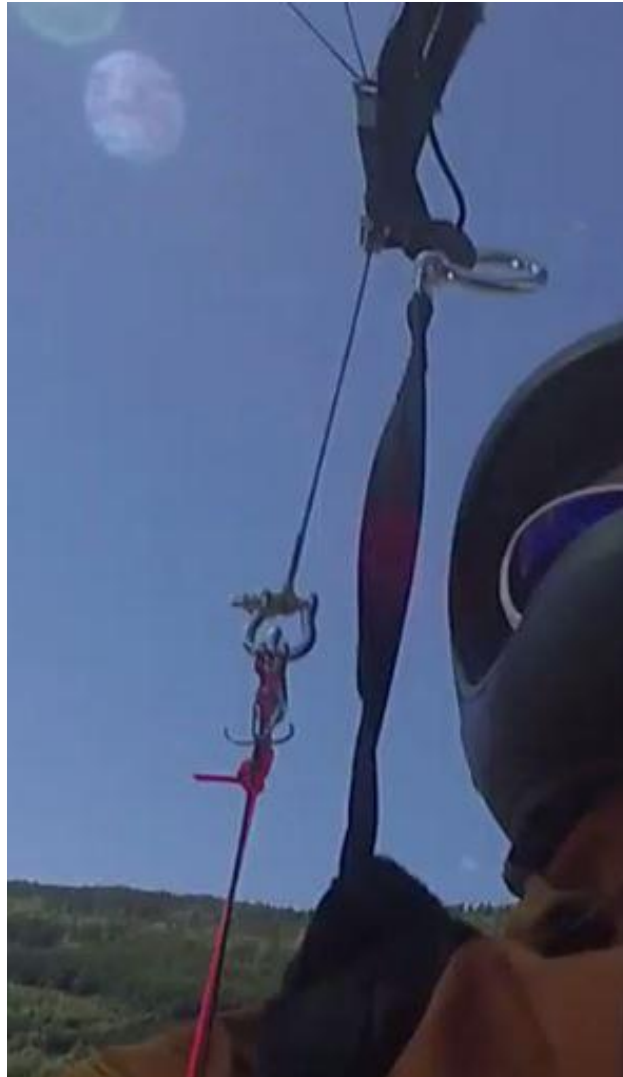
Figur 6 - Speedbarsystemet holder fortsatt igjen, man ser tydelig ringen på utløser åpner seg

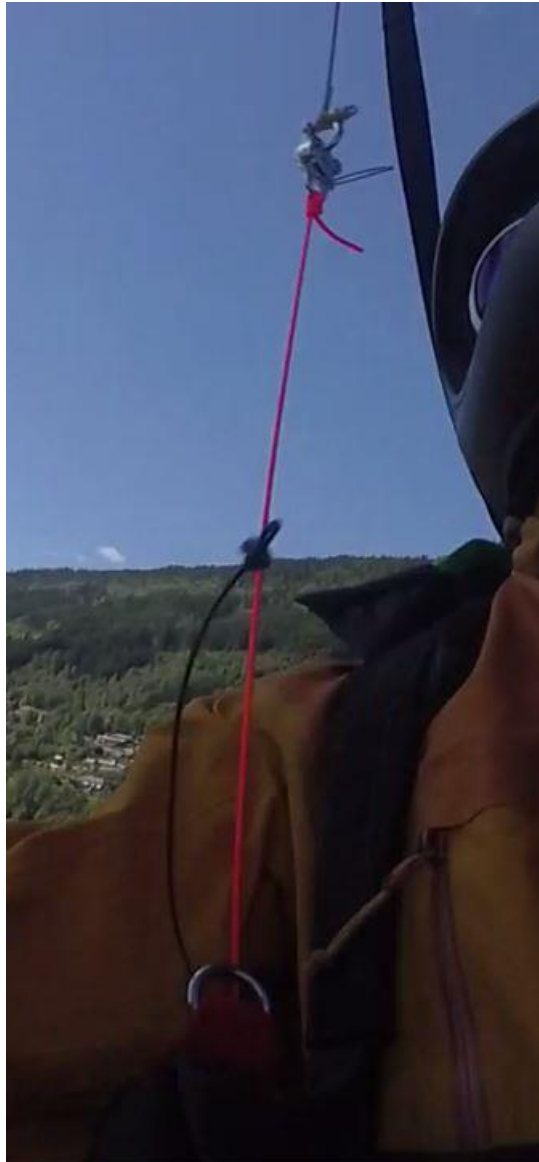
Figur 7 - Her har Dyneema-linen sluppet fra utløsermekanismen og automatiskåpning er ikke lengre mulig

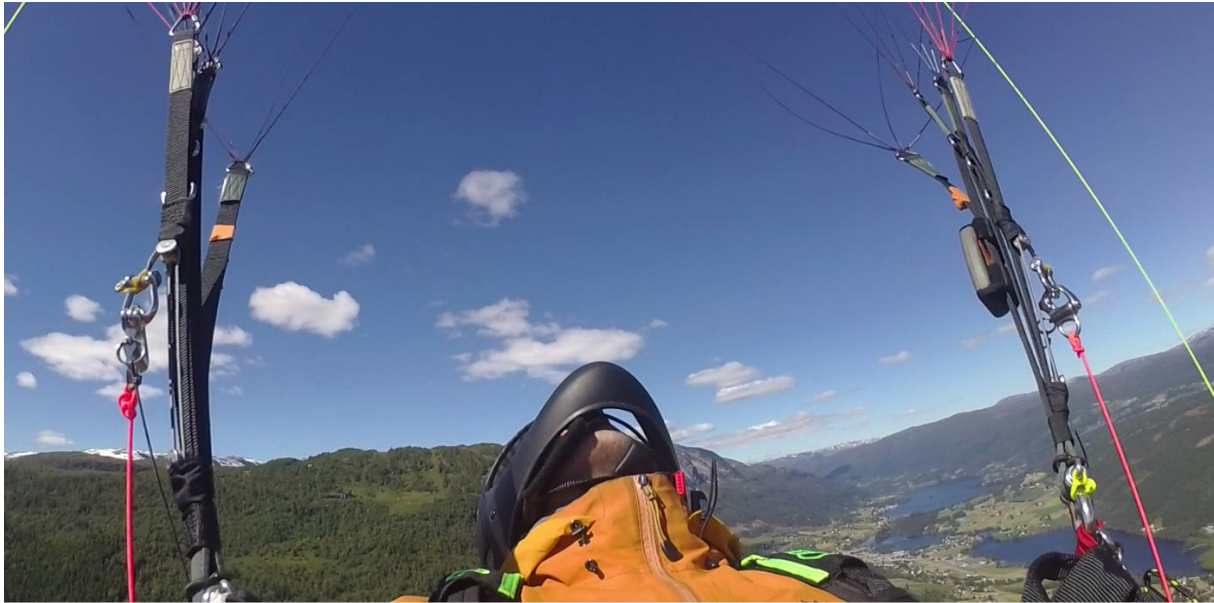
Venstre side fungerte som den skulle selv om det kan se ut til at skjøtekroken til viss grad ble holdt igjen også her.

Figur 8 - Systemet før hendelsen

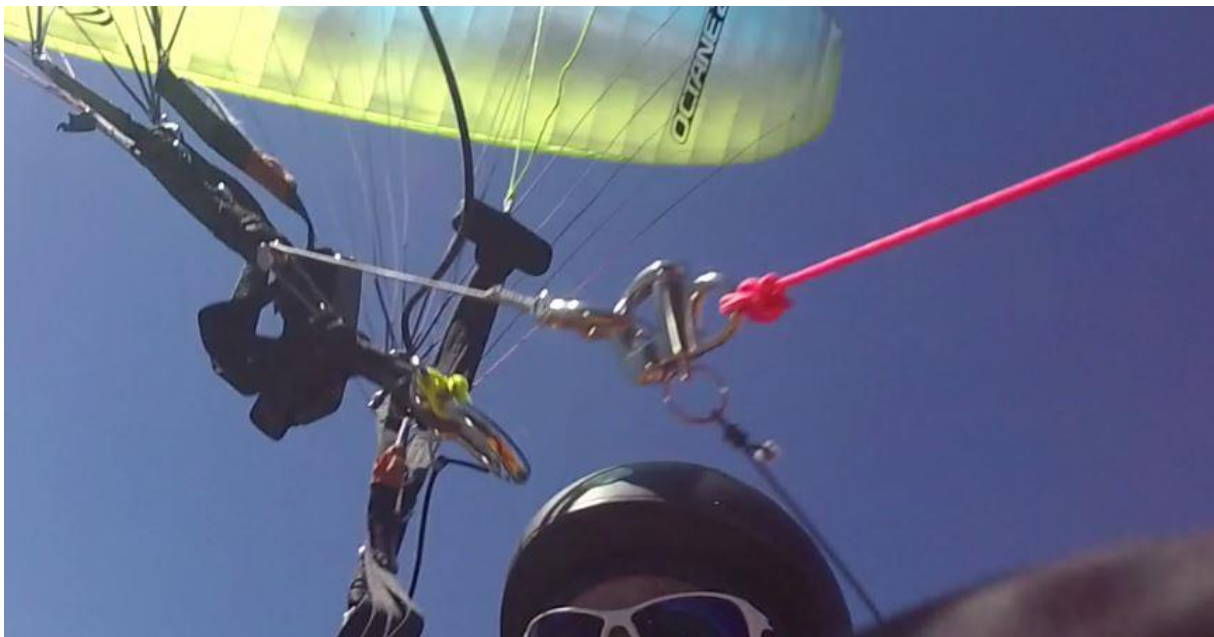
Figur 9 - Acro Base systemet er løst ut

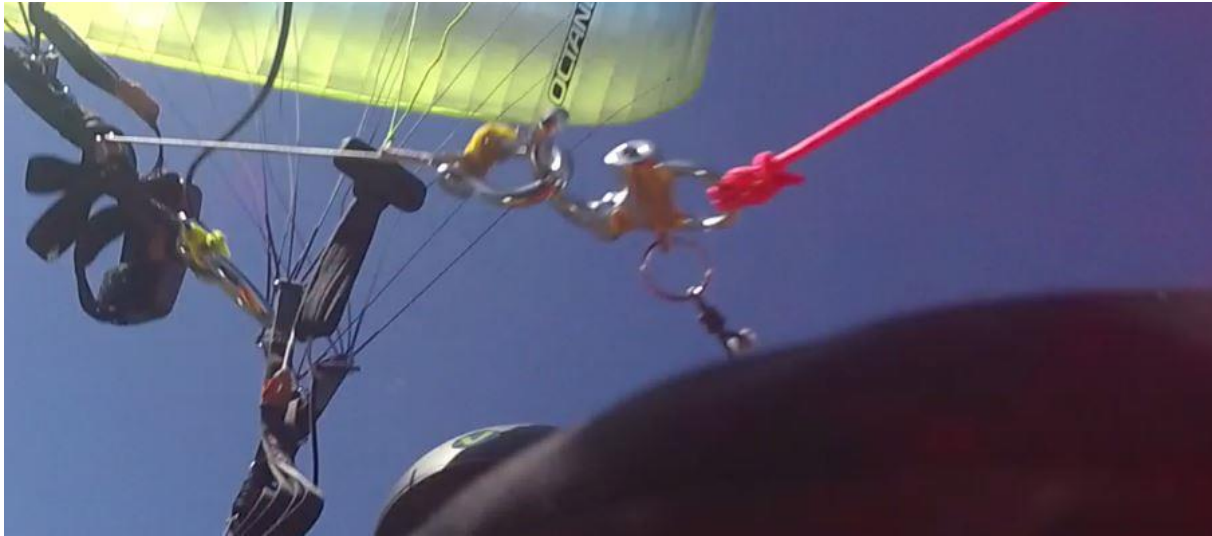
Figur 10 - Venstre side av utlørsystem for speedbar fungerte som tenkt.

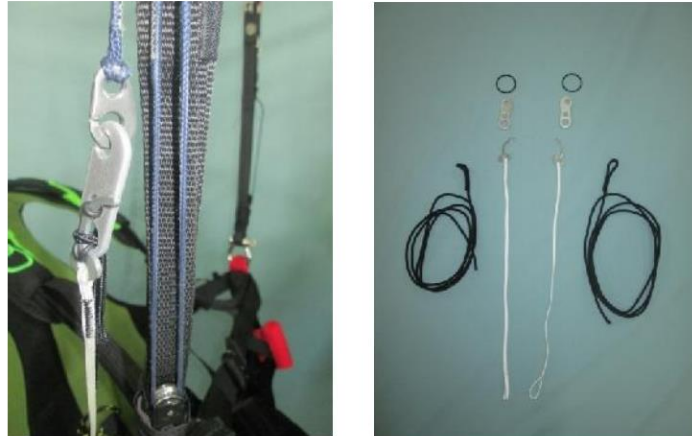
Speed bar release system set

Figur 11 - Speedbar releasesystem fra AVAsport – bilde fra manual for AVAsport Acro Base seletøy

Dersom speedbar benyttes kombinert med Acro Base seletøy må det benyttes f.eks. en speedbarutløser av platetype av som leveres av blant annet AVAsport og Charly (se figur 11 og 12) eller andre løsninger som ikke forutsetter at speedbarsnoren kan bevege seg fritt.

Utlørsystemene fra AVAsport og Charly kan medføre at man ikke får full speed på grunn av platens lengde. En del har fjernet platen og koblet direkte i brummelhook fra vingen. Da finnes det en viss risiko for at ting setter seg fast i brummelhookens åpning, så denne bør tapes e.l.

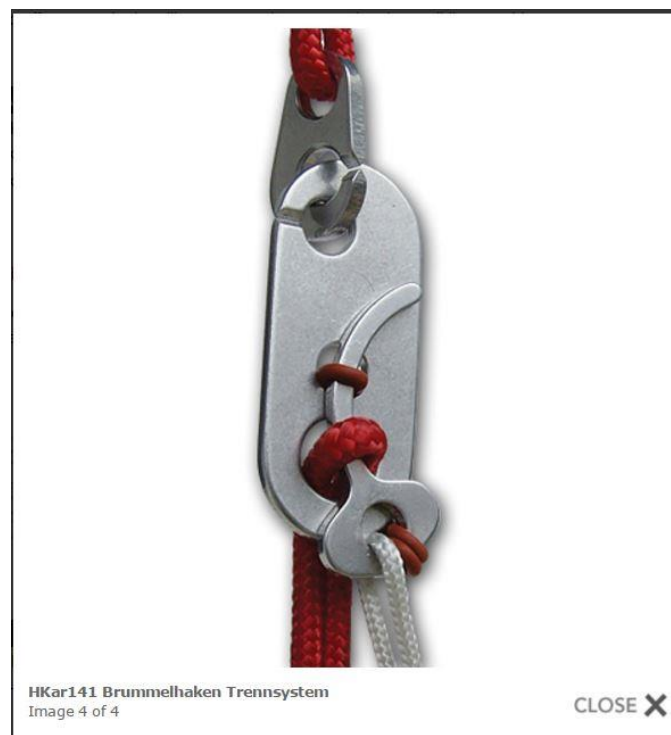
Figur 12 - Speedbar releasesystem fra Charly

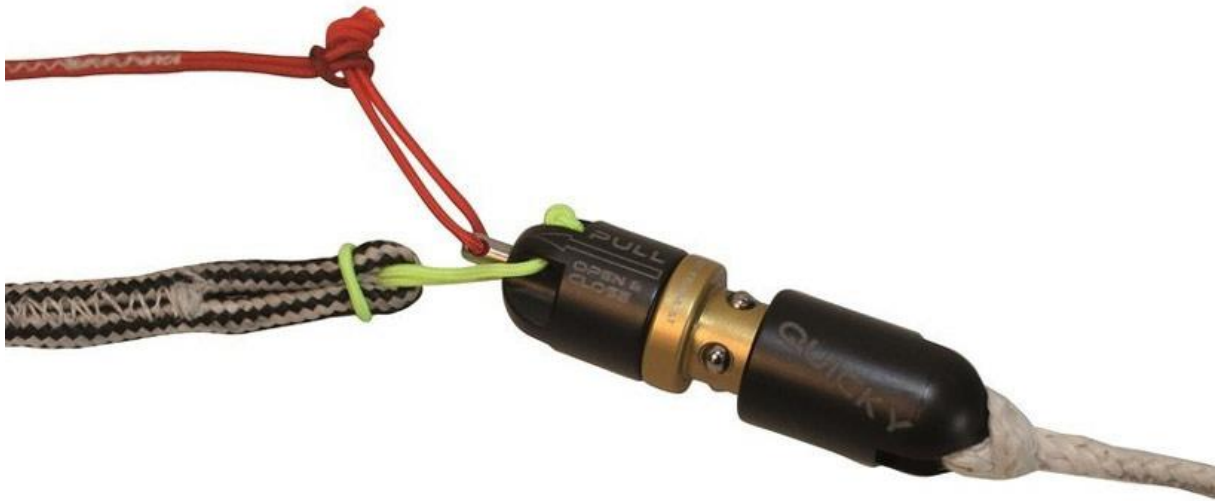
Utløseren fra TecTeam - Quicky (se figur 13) egner seg ikke da utlørsnoren henger fast etter at systemet er løst ut og dette kan bli hengende fast i vingen. (se figur 14)

Figur 13 - TecTeam Quicky utløser for speedbar

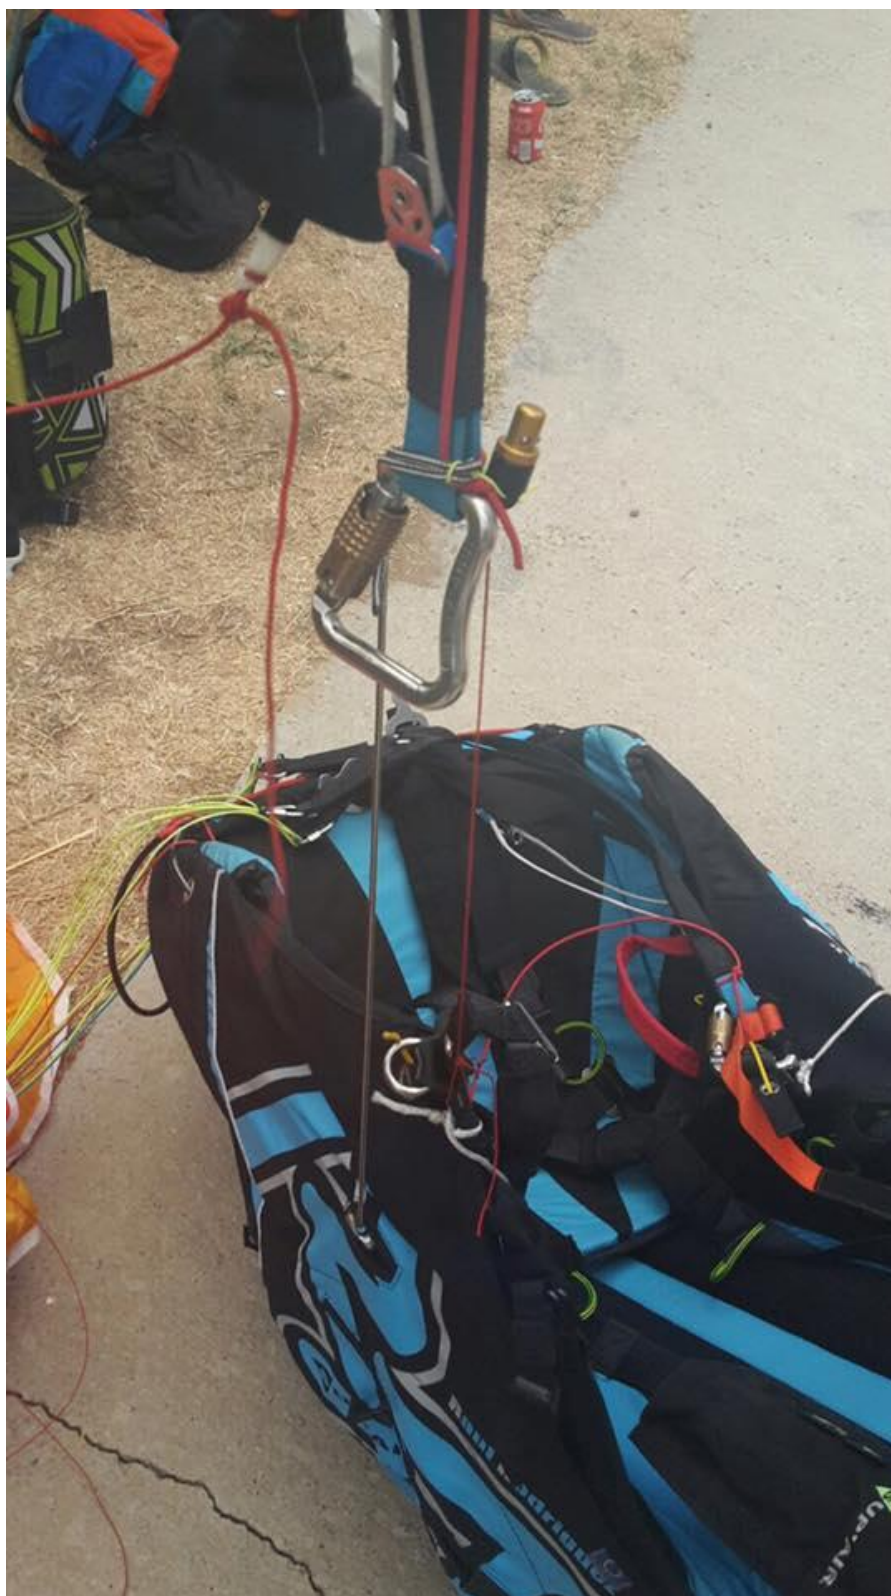
Figur 14 - TecTeam Quicky som henger fast i vingen etter å ha løst ut.
