Sikkerhetsbulletin 01.2018

Utgitt av NLF/HPS

Modifisering av feste mellom styreline og styrehåndtak

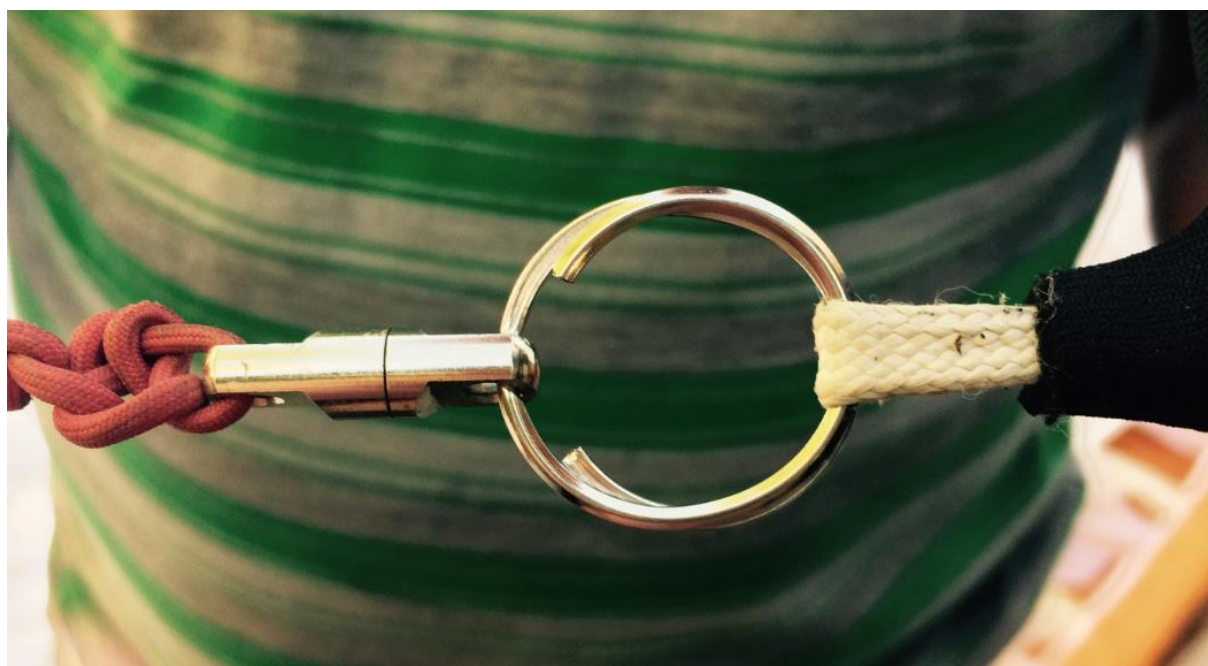
Figur 1 – Feste for styrehåndtak

Bakgrunnen for denne bulletin er ulykken i Porterville 28.11.2017 der et styrehåndtak løsnet fra svivelen på styrelinen. Svivelen var festet til håndtaket med en nøkkelring.

Svivelen er original på denne Advancevingen, styrehåndtaket er et Ozone acro styrehåndtak. Valget av festemetode er trolig gjort fordi man ønsket å beholde svivelen som kan forhindre tvinn på styrelinene.

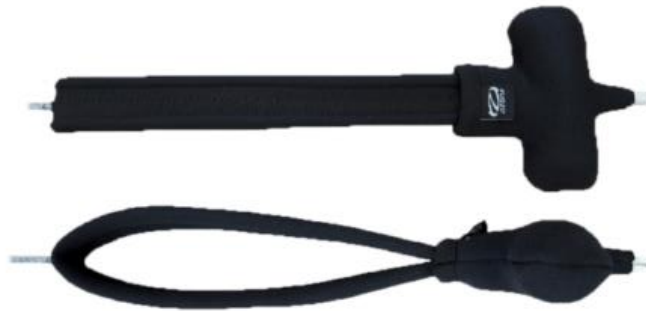
Figur 2- Ozone acro styrehåndtak

Ved denne hendelsen sviktet nøkkelringen i forbindelse med en kollaps, enten ved at den rettet seg ut eller brakk. Dette medførte at flygeren fikk dårligere muligheter til å kontrollere vingen og rette opp kollapsen. Styrehåndtaket på motsatt side manglet etter hendelsen. Man ser at nøkkelringen festet til det gjenværende styrehåndtaket har begynt å rette seg ut på grunn av belastningen den har vært utsatt for.

Løsningen som har valgt har flere negative moment:

- Ringen som ble påmontert har ikke nødvendig styrke. Den fungerer tilfredsstillende ved normal flyging der belastningen på styrelinene er moderat, men røk eller rettet seg ut i forbindelse med hendelsen, trolig som følge av at vingen åpnet seg brått etter en kollaps.

- Styrehåndtaket fra Ozone er designet for å knyttes direkte til styrelinene. Ved at man beholder svivel og påmonterer en nøkkelring øker man den effektive lengden på styrelinene. Dersom man benytter det øvre grepet er denne økningen begrenset, om man bare holder i selve løkken vil den kunne bli merkbar og da spesielt på vingetyper som i utgangspunktet har relativt lang styrevei. Dette kan muligens medføre dårligere kontroll med vingen ved kollapser. I forbindelse med landing vil man kunne kompensere ved å ta styrelinene en ekstra runde rundt hånden, i forbindelse med kollapser er det lite trolig at man hverken rekker eller har ro nok til å gjøre dette.

Den valgte løsningen hadde ikke nødvendig styrke i forbindelse med at vingen kollapset og sviktet slik at styrehåndtaket falt av. Flygeren fikk dermed trolig en vanskeligere jobb med å kontrollere vingen etter kollapsen.
