Rapport nr. 20/2020

Dato: 23.07.2020
Type hendelse: Luftromskrenkelse Starmoen H
Fly: DG1000, LN-GCN
Sted: Starmoen
Pilot: Fartøysjef
Vær: IA
Antall om bord: 1
Personskader: Nei
Skader på fly: Nei

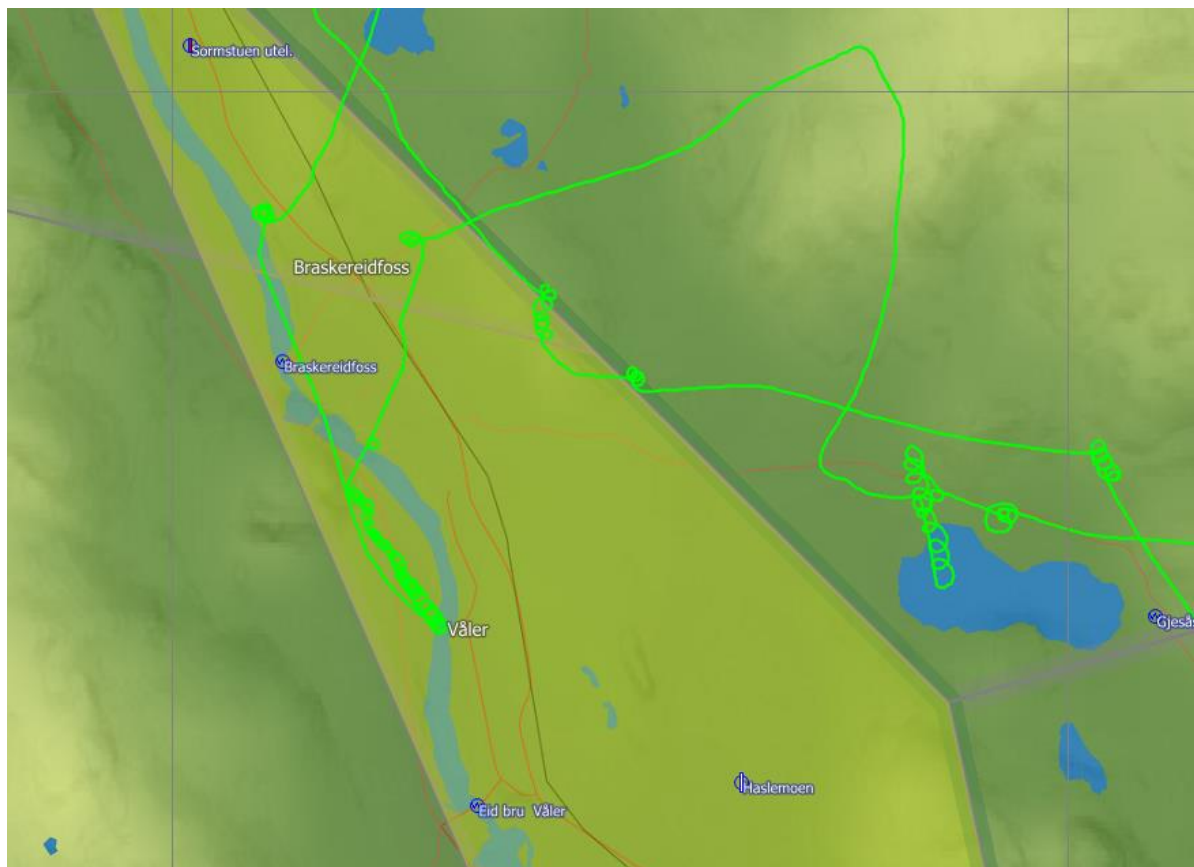
Bildet under viser flygingen i luftsportsboks H hvor piloten har vært inne i to ganger.

Begge gangene over 3500 FT AMSL

1. Utelände, ikke fly inn i området, hvis det ikke blir gitt klarering på forhånd
2. Kalle opp Starmoen og be de åpne luftsportsboks H
3. Kalle opp Oslo TMA 118.475 og få tillatelse
