## Sikkerhetstilråding 1-2025

### Merke canopyramme orange.

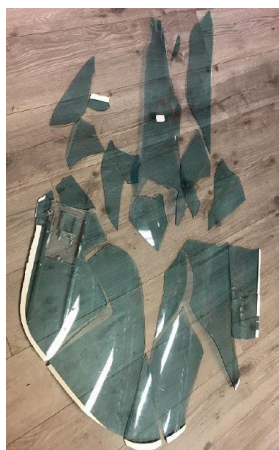
Bilde 1: LN-GDE fra 2019

Bildene under viser to forskjellige hendelser på samme fly med seks års mellomrom.

**Piloten i 2019:** 2 dype kutt over høyre øye, pluss noen småskrammer. Diagnostiseres med hjernerystelse i tillegg til kuttene, overnatter på sykehus.

**Seilflyet i 2019:** Canopy fullstendig knust, ingen deler funnet i cockpit, deler funnet igjen i skogen dagene etterpå. 2 mindre hakk i forkant høyreving, samt et hakk i forkant av halefinnen, relativt nær halebommen.

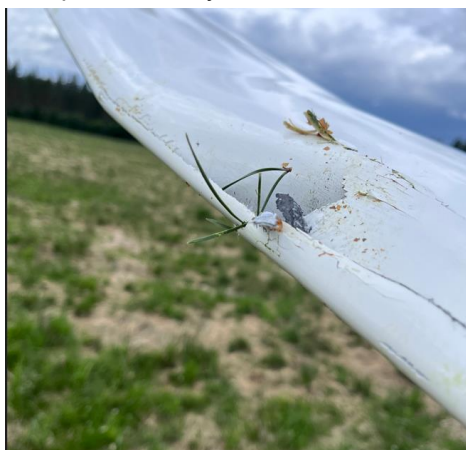
Bilde 2: LN-GDE fra 2025

| OBSREG#248 Ulåst canopy LN GDE avgang ENSM bane 15 | Discus 2B. |

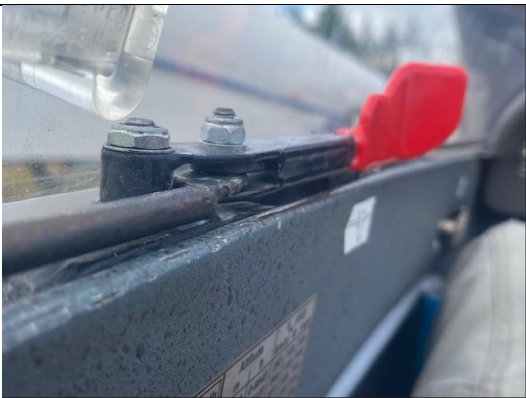
| Bildene under til venstre (3 og 5): | Korrekt låst canopy. |

På begge bildene er det røde låsehåndtaket dyttet framover. Det røde låsehåndtaket er bare i lås på bildet til venstre.

| Låst | Ikke låst |
|---|---|
| Bilde 3: Håndtaket helt framme, rammen helt nede | Bilde 4: Håndtaket helt fram, rammen 1 cm over |

1. Merking - marker sidekanten av canopyen orange RAL 2004. Markeringen skal ikke synes når canopyen er helt låst.
2. Klubbene tar en gjennomgang med sine piloter i ett sikkerhetsseimar hvor det fokuseres på klubbens fly og materiell. Bruk gjerne TAKK-programmet!

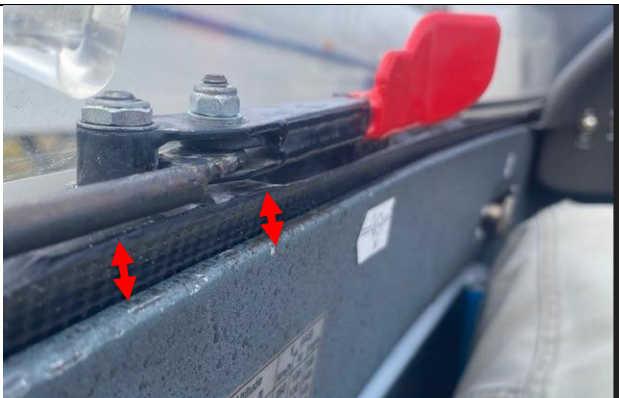
- Canopyen ligger løst oppe på låsebolten.
- Canopyen er ca. 1 cm for høyt oppe.

| Bildene under til høyre (4 og 6): | Ikke låst canopy. |

Canopyen ligger over det runde festet bolten skal igjennom.

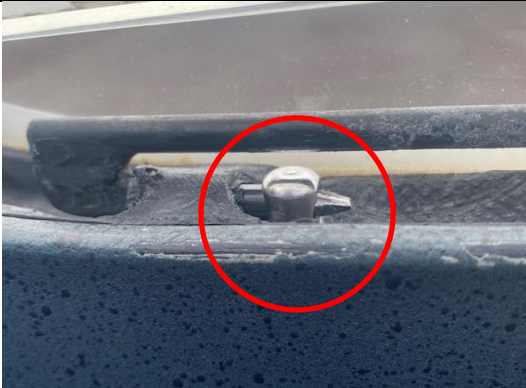
| Låst | Ikke låst |
|---|---|
| Bilde 5: Låsepinne i inngrep på bolten | Bilde 6: Låsepinne ligger over bolten, ramme 1 cm over |
