Teknisk Melding (TM) 2021-03

LØSE NAGLER I HALEPARTIET. ZENAIR 601UL

Berørte modeller: 601UL, 601XL og 650.

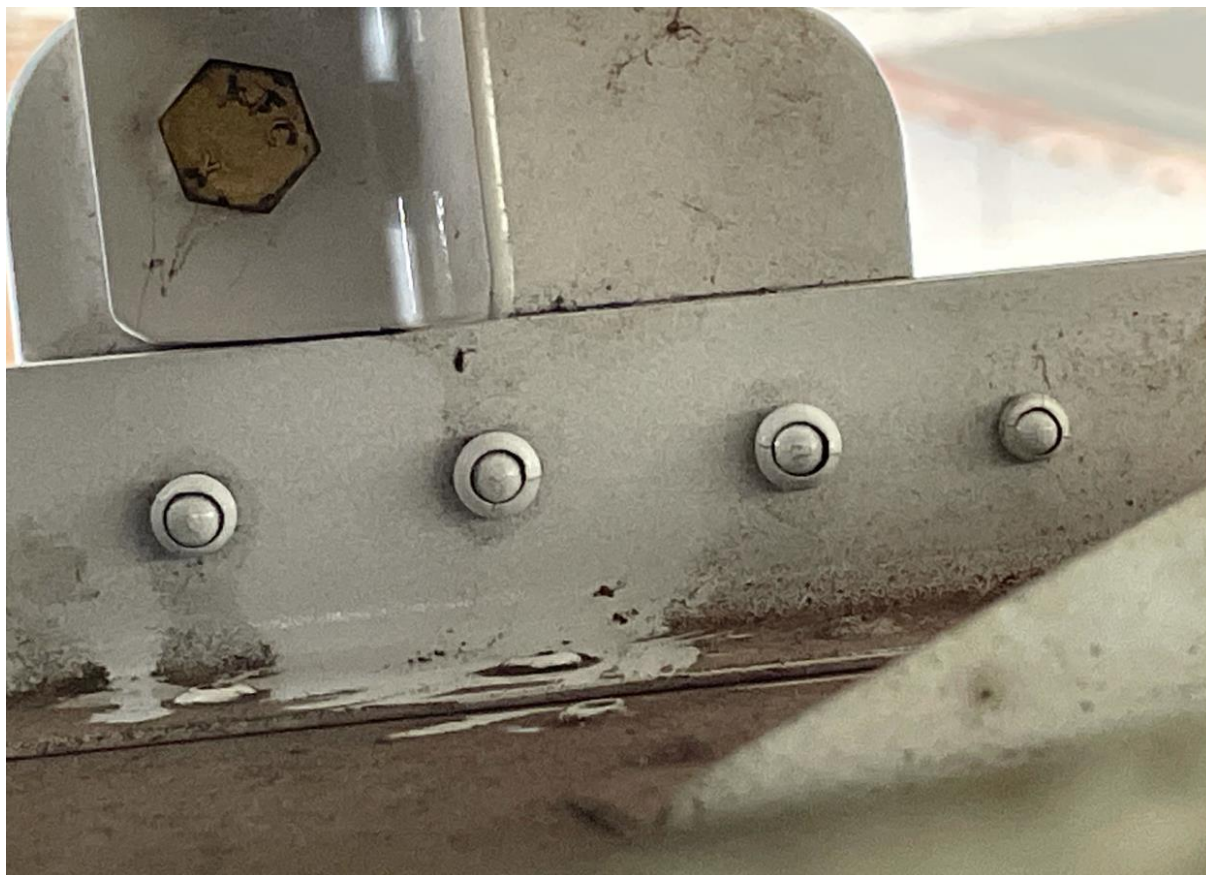
Feste for horisontal stabilisator sett fra innsiden med 4 av de løse naglene.

Løse nagler skal erstattes med nye. Siden dette er en kritisk komponent med store skjærkrefter skal det benyttes "sherry Nagler" av anerkjent flykvalitet. Ordinære popnagler av handelskvalitet kan ikke benyttes.

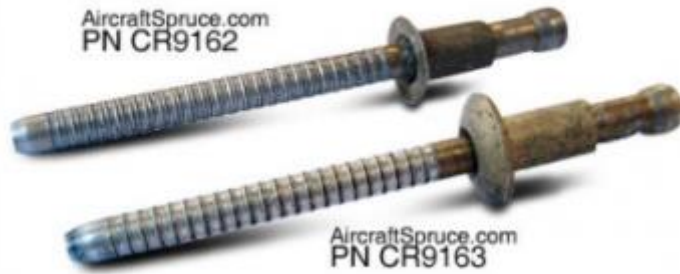
Eksempel på Cherry nagler
