Teknisk melding, TM # 1-2013, Ikarus C42B

Knekket del til gasskontroll

23. april 2013

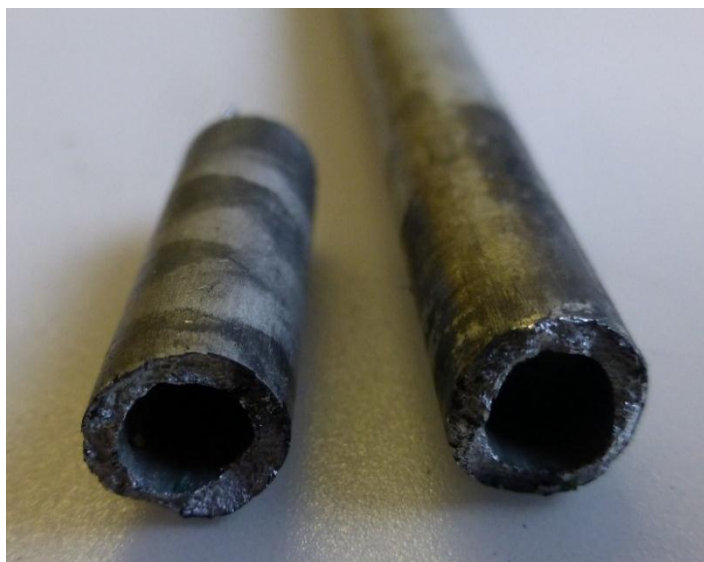
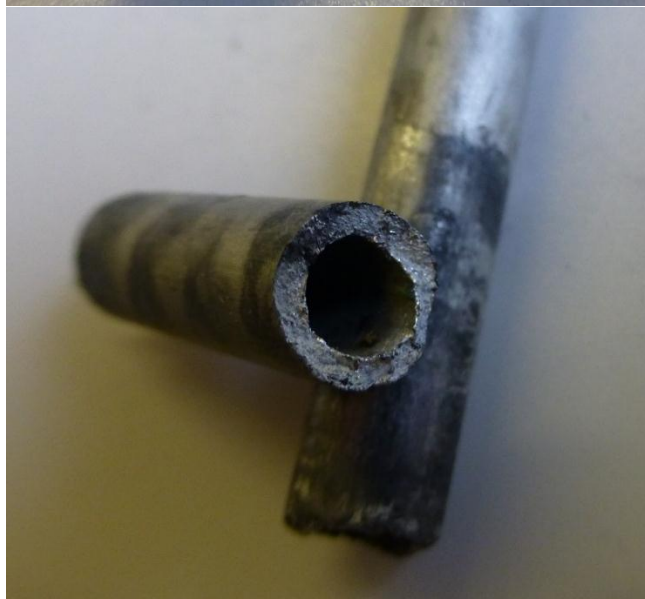
På en Ikarus C42B fra 2007 med TT900t har vi hatt ett tilfelle der stag til gasskontroll knakk. Det er grunn til å tro at dette også kan skje på tilsvarende modeller.

Som bildene viser er det ingen endestopp på gasshåndtak. Endestopp er montert kun mot pådrag og stopper stag, ved wire. Dermed vil all kraft mot gasshåndtak gå igjennom stag: Mot endestopp ved pådrag, og wire stopper, ved reduksjon.

På denne måten vil en få betydelig belastning på stag hver gang motor settes til tomgang/gass av, slik at det er fare for tretthetsbrudd.

Ny del ble laget i rustfritt stål.

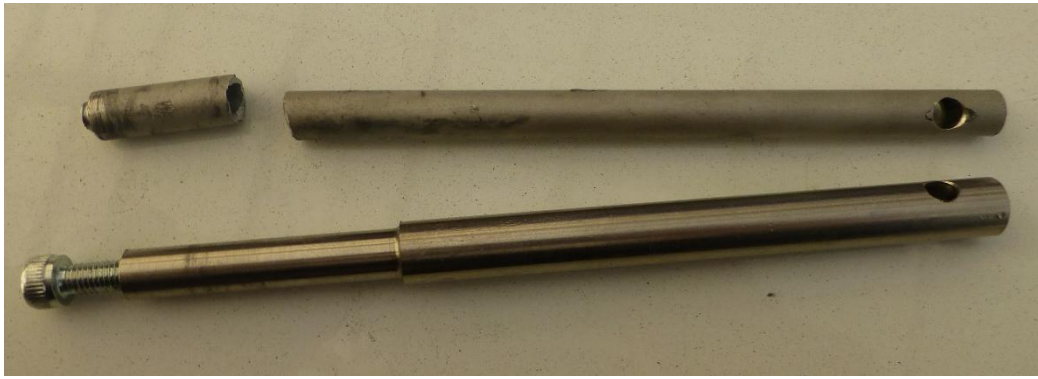
Endestopp full gass, Stopper i enden av stag.

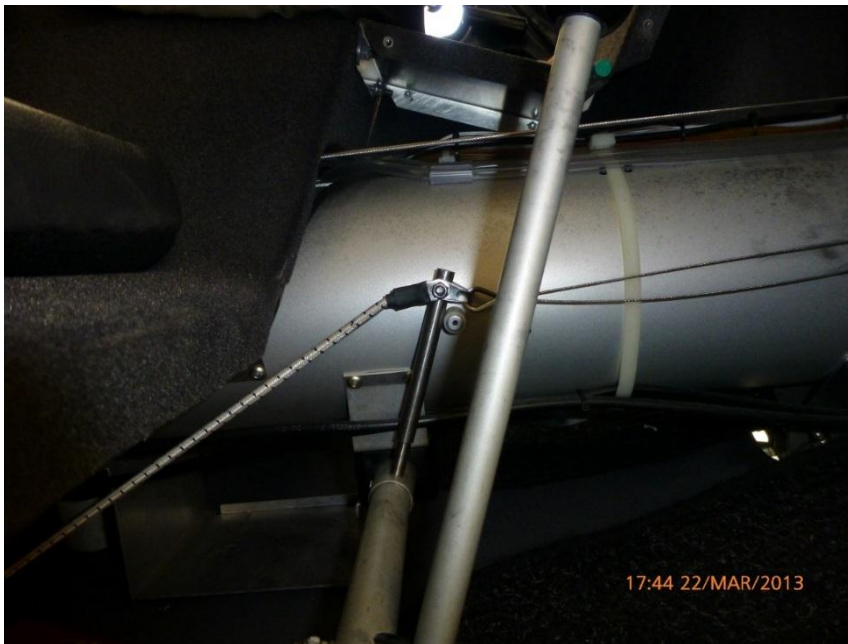
Ingen endestopp tomgang, stopper i wire.
