Rapport nr. 03/2019

Dato: 16.04.2019
Type hendelse: Canopy knust i slep
Fly: Discus 2b, LN-GDE
Sted: ENSM
Pilot: Instruktør kl 2
Vær: 3 m/s 300 grader
Antall om bord: 1
Personskader: Ja
Skader på fly: Ja

Hendelse:

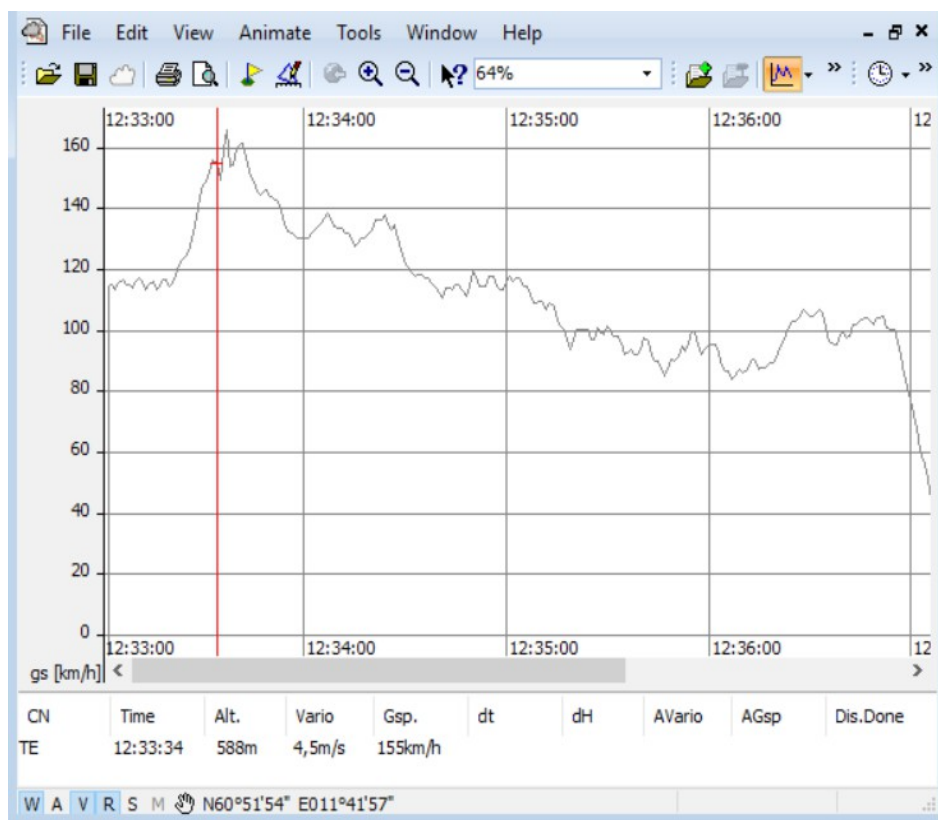
Ved å analysere loggen fra cambridge loggeren som har støy sensor kommer man fram til at hendelsen har intruffet mellom 12:33:34 og 12:33:38 UTC da støynivået her øker brått.

Den grå linjen er støynivået, den røde vertikale er markeringen som det vises data for i listen under grafen.

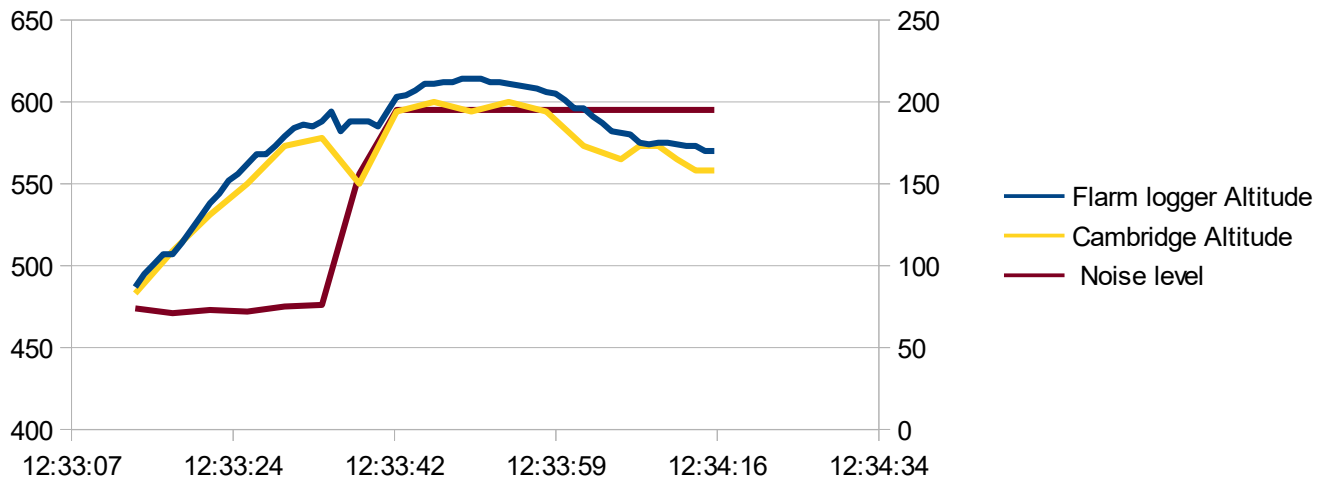
Høyde fra begge loggerne ifht ifht støynivå. Før hendelsen er loggerne rimelig enige. Etter hendelsen ser man fra grafen at cambridge loggeren viser lavere høyde enn flarm loggeren. Dette kan forklares med at cambridge loggeren sitter montert i kroppen bak piloten og således vil oppleve en oppstukningstrykk når canopyen forsvinner.

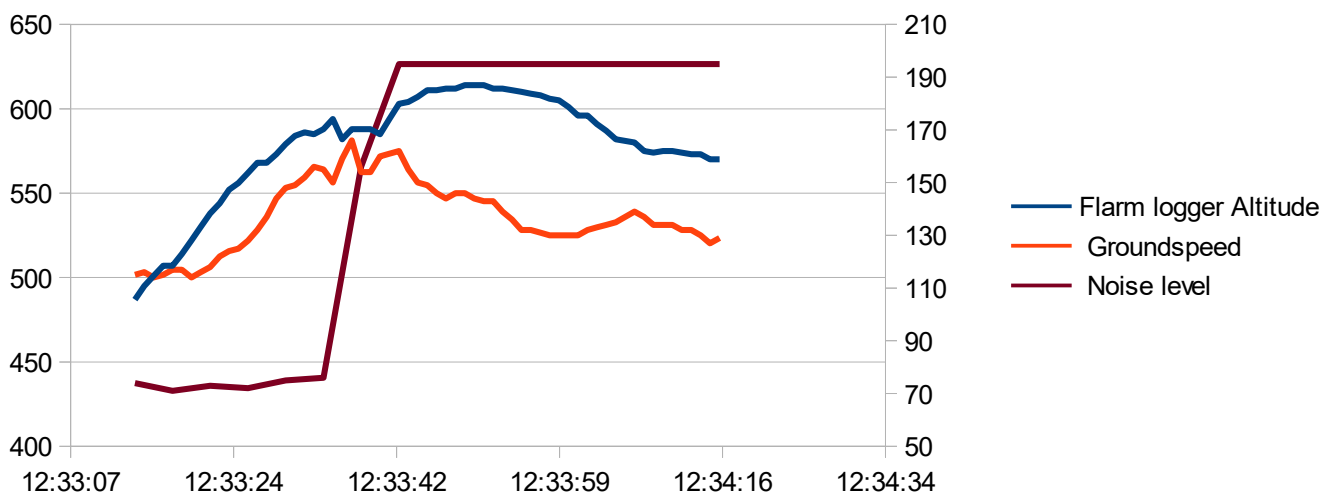
Hastighet plottet mot bakkehastighet, og støymålingen. Hastigheten øker betydelig rett før hendelsen. Noe kan forklares med at svingen går fra motvind til medvind, men et normalt slep går i ca 120-125km/t, loggen viser 113-115 km/t før svingen, og i medvind burde hastigheten derfor ikke ha økt til mer enn 127-135km/t, mens loggen viser hastigheter opp mot 160km/t.

Piloten har ikke forklart noe om denne hastighetsøkningen.
