Hendelsesrapporter pr. 1.11.2019

2019-01 Forenklet hendelsesrapport til Mikroflyseksjonen

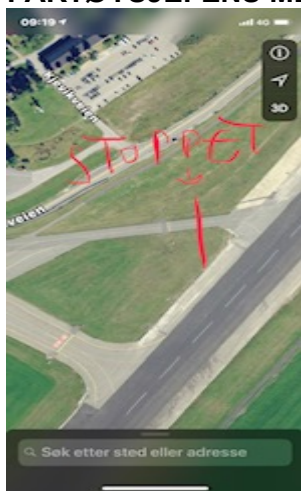
LNyxx 19:18Z får klarering til å takse Y - C til holding point RWY 21, passerer holding C og fortsetter mot rullebanen uten klarering. Piloten informerer om at han takset litt for langt, og får beskjed om at rapport skrives.

Jeg skulle ut på en solo tur til ENxx, dette er klarert med instruktør på forhånd. Jeg har med meg AIP for de aktuelle flyplasser Det er fine flyforhold med god sikt og ingen vind. Jeg føler meg i god form og er klar til å fly. Ikke syk ikke trøtt. Etter å ha kontaktet tårnet blir jeg klarert til å taxie Yankee to Charlie to Holding Point Charlie. Jeg har gjort dette mange ganger før og vet hvor dette holding Point er.

Når jeg kommer frem til Holding Point bremses jeg litt for sent og glir over linjen jeg skulle ha stoppet foran.

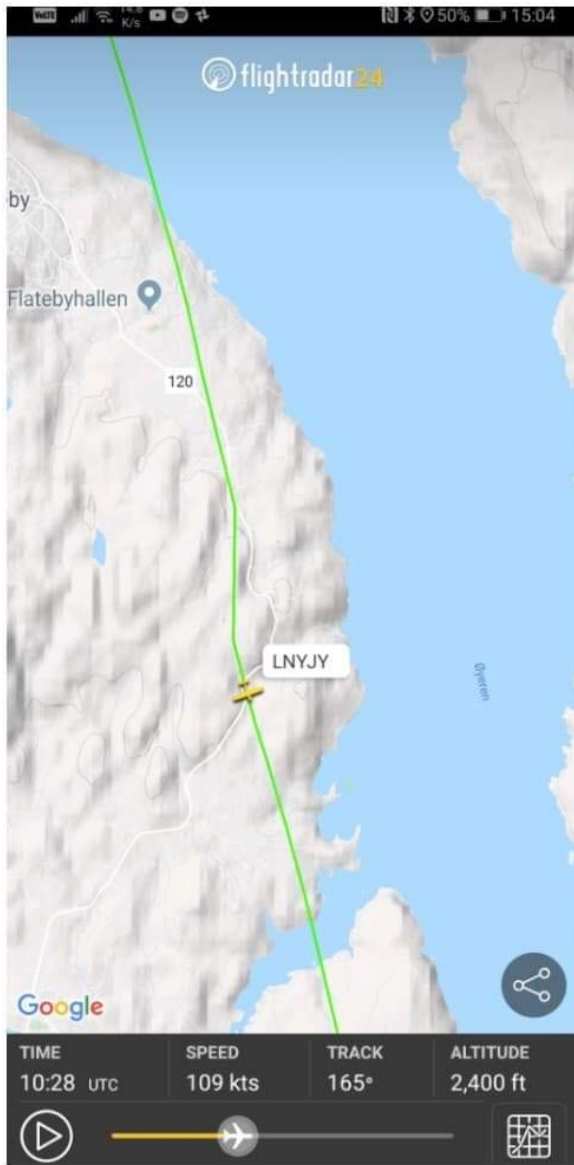
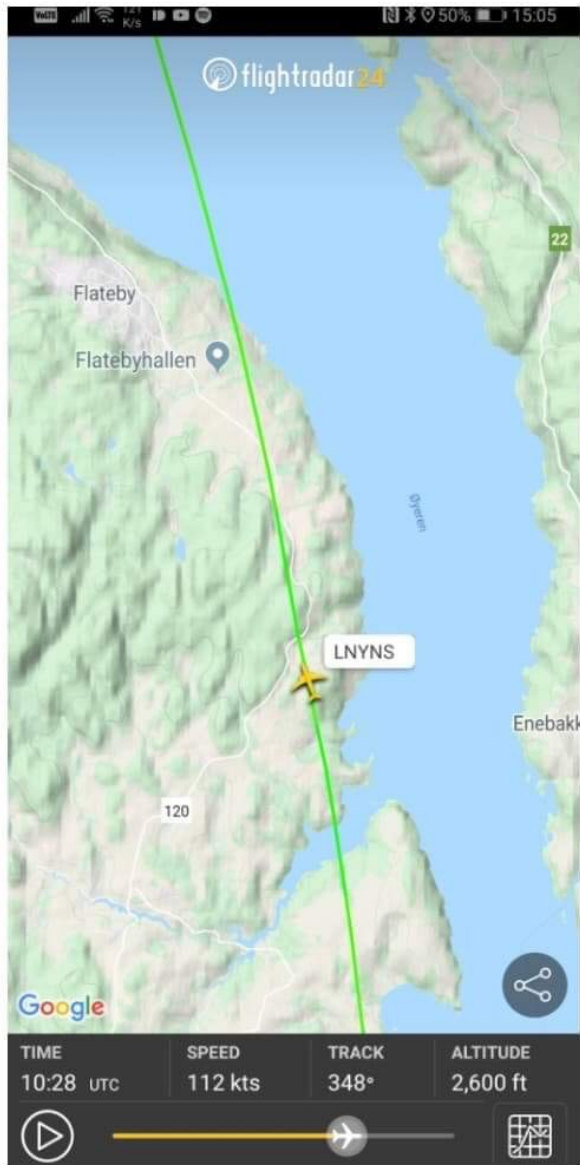
Fartøysjefen i LN-Yxy så heller ikke meg før kort tid før passering, og passasjereren så meg ikke i det hele tatt.

Etter passering forsøkte jeg å kalle opp LN- Yxy på 123,5 MHz, men fikk ikke kontakt (fordi de hadde kontakt med Oslo Approach).

Dårlig utkikk fra begge hold (på grunn av vanskelige forhold fra min side) og at vi ikke var på samme frekvens.
