Vingeluke var ikke lukket - kritisk avgang! (JUL03)

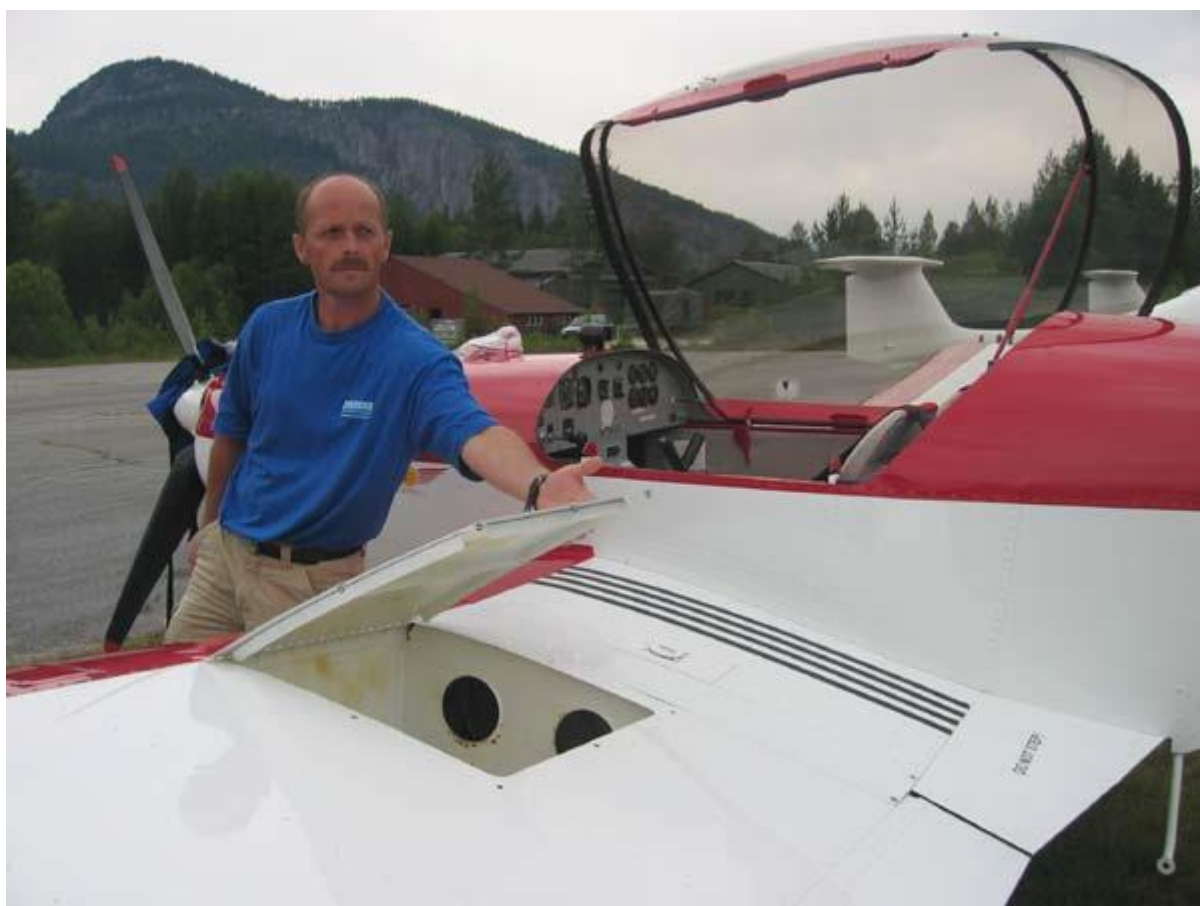
Piloten hadde gjort det meste klart for avgang på sin Zenair 601, og lagt en tom bensinkanne i det venstre bagasjerommet, som ligger i den tykke vingen på dette lavvingede flyet. Under den daglige inspeksjonen ble han avbrutt av en telefon, men fortsatte runden etter samtalen omtrent der han hadde vært. Det han hadde hoppet over pga avbruddet, var å låse lokket på bagasjerommet med snapskruene. Nå lå lokket løst, men det kunne en ikke se fordi det lå tett inntil vingen.

Ved avgangen merket piloten at høyre vinge løftet mens den venstre hang kraftig ned i en rollbevegelse mot venstre. Med fulle ror klarte han å holde flyet på en noenlunde rett kurs ut fra banen, og her så han hva som hadde skjedd. Luka var åpen og den tomme bensinkanna var vekk. Det fantes ikke løft på den delen av vingen fordi lokket og hullet virket som en effektiv lift-dumper. Ved å løfte flynesa mer for å stige ble det bare verre. Da sto lokket rett opp og bremsset ennå mer. Da var det å holde full gass og få opp farten, men det ble også verre. En slags mellomting gikk best, og flyet kunne så vidt kontrolleres. Det ble en ytterst kort landingsrunde og svært knapp radiomelding før han klarte å få flyet ned igjen i den baneretningen det ble startet fra.

Dette kunne gått riktig galt, men marginene var etter pilotens mening så vidt på den riktige siden denne gangen. Løsningen på dette problemet er å legge et tynt fjærblad under lokkets kant slik at det blir en synlig glippe til vingen når det ikke er låst med snap-skruene.
